# Verbouwen hooiberg bij de monumentale hofstede Meerzicht

De hofstede Meerzicht is beschermd als rijksmonument. Op het erf van deze hoeve liggen drie hooibergen. Twee van deze hooibergen zijn omgebouwd en dicht gebouwd tot verblijfsruimte. Inmiddels heeft de eigenaar de gemeente verzocht om de derde hooiberg ook te bebouwen. De vraag is in hoeverre dit toelaatbaar is gezien de cultuurhistorische waarde van het complex en de karakteristieken van de hooiberg. Een mogelijke meer structurele oplossing voor deze vraag ligt in het ontwikkelen van een toekomstvisie op de ontwikkeling van het bedrijf in zijn geheel waarbij rekening wordt gehouden met de mogelijke verdere groei en de cultuurhistorische waarden van het complex.

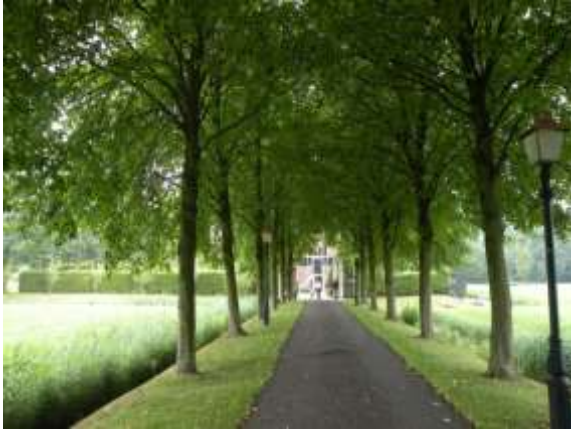
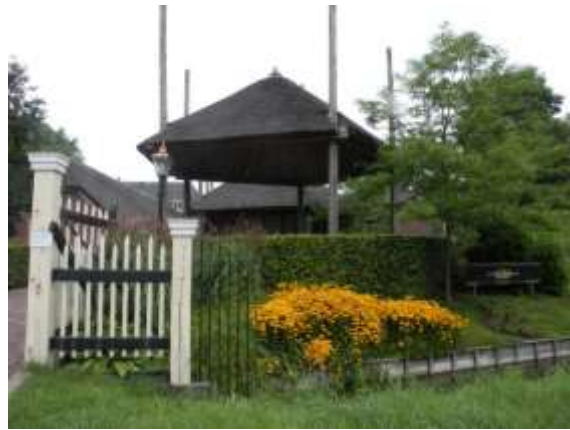
Door de groei van Zoetermeer is de stedenbouwkundige situatie van het complex gewijzigd. De oorspronkelijke voorzijde en achterzijde van het complex zijn in het gebruik omgedraaid: de Zonneweg aan de achterzijde van het erf is de toegang tot het complex geworden en de Voorweg is verkeerskundig gezien van ondergeschikte betekenis geworden. De betreffende hooiberg die ooit aan de achterzijde lag, is nu aan de voorkant van het erf gelegen. Daarmee heeft de hooiberg een hoge beeldbepalende waarde gekregen. De aanwezigheid van de hooibergen op het erf is in hun typologie en verschijningsvorm zeer kenmerkend voor de agrarische oorsprong en de structuur van het complex.

*Links: voorzijde erf, rechts: achterzijde met nieuwe hoofdentree en hooiberg*

Het behoud van deze oorspronkelijke structuur is een van de belangrijkste voorwaarden bij de herontwikkeling van het complex. Kenmerkend voor de structuur van de oorspronkelijke achterzijde van het erf is het van oorsprong vrijstaande karakter van de bijgebouwen, de landschappelijke inrichting van het erf met tuinen, boomgaarden en open grasvelden, de aanwezigheid van de hooibergen en de typologie van de hooibergen zelf, met een kap die rust op de roeden. Het zicht door de hooiberg op de achterzijde van de gerestaureerde hoeve is een toegevoegde waarde die door de wijziging in de stedenbouwkundige situatie is ontstaan. Doordat de kap van de hooiberg extra hoog is bevestigd, is het erf erachter goed zichtbaar geworden. Daarbij moet wel opgemerkt worden dat de belangrijkste zichtlijn die van de oprijlaan langs de hooiberg is, het zicht op de stal van de boerderij wordt deels al belemmerd door de boom ervoor en de andere bebouwde hooibergen.

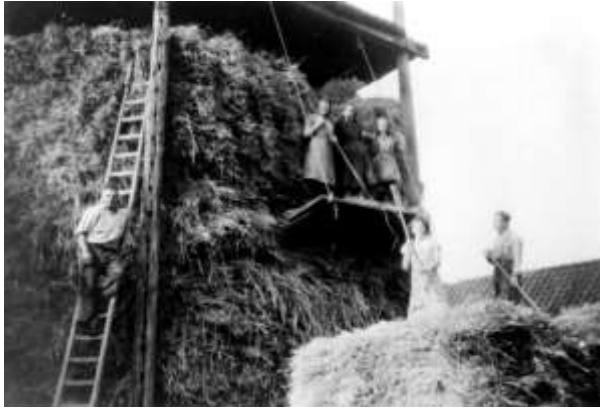
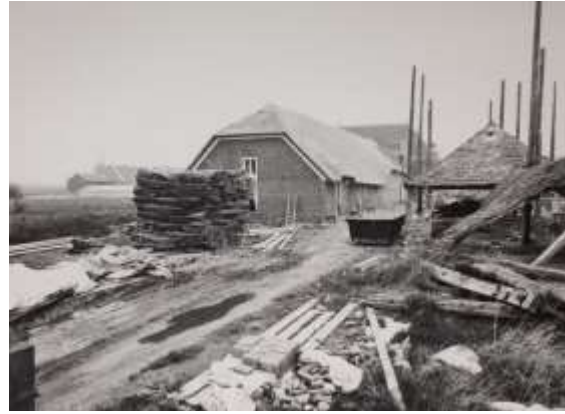
De betreffende hooiberg heeft vijf roeden met een kap. Van oorsprong werd het hooi onder de kap droog opgeslagen. De hoogte van de kap is verstelbaar en werd aangepast op de hoeveelheid hooi. In het algemeen is het kenmerkend dat de hooiberg een gebruiksfunctie heeft, dat de 'begane grond' van de hooiberg wordt gebruikt voor de opslag van hooi of eventueel als schuur is ingericht en dat de kap van de hooiberg daarboven hangt, rustend op de roeden en dus vrij van het opgeslagen hooi of de bebouwing eronder. Het dichtbouwen van hooibergen komt in de geschiedenis vaker voor. Soms werd de begane grond van een hooiberg ingericht als schuur, waarbij het hooi op de zolder onder de kap werd opgeslagen. De kenmerkende afstand tot de bovenkant van de bouwlaag en de rand van de kap is dan ongeveer een halve meter. In de loop van de tijd zijn hooibergen op boeren erven buiten gebruik geraakt. Doordat de houten constructie en het rieten dak van de hooiberg gevoelig zijn voor weer en wind en dus voor verval, zijn de meeste behouden hooibergen in het algemeen ingrijpend gerestaureerd of gereconstrueerd.

*Foto links: het optasten van hooi in de Meerpolder 1940-1945, (HGOS, nr H314), foto rechts: Hoeve Meerzicht tijdens de restauratie 1978, (GA nr 11619.1).*

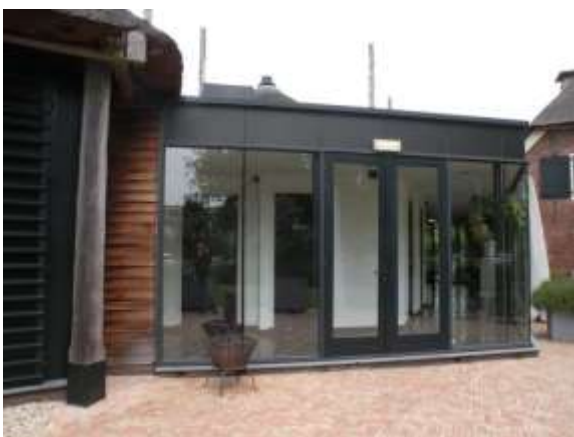
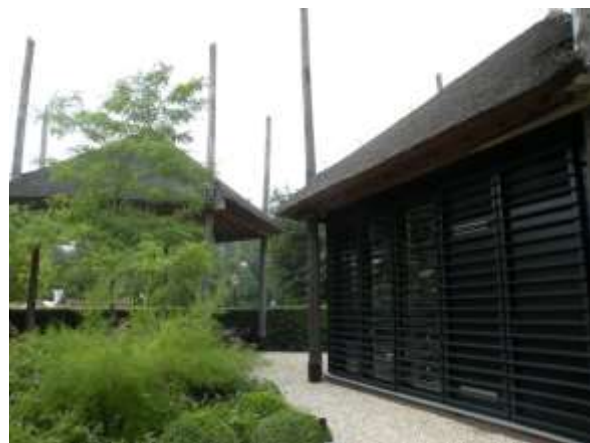
Van de hooibergen bij de hofstede Meerzicht is bekend dat deze vanwege de houtaantasting door boktor bij de restauratie tussen 2000 en 2007 volledig zijn vernieuwd. De belangrijkste cultuurhistorische waarde van de hooiberg is de beeldwaarde in samenhang met de structuur van het complex en de geschiedenis van het gebruik ervan. De eerdere hooibergen zijn reeds dicht gebouwd. Helaas is daardoor het karakteristieke beeld van de hooibergen verstoort. Doordat de wanden van het gebouw zijn doorgezet tot aan de kap van de hooiberg, lijkt het alsof de kap op de wanden is komen te rusten. Om de oorspronkelijke constructie van de hooiberg zichtbaar te maken hadden de gevels van de begane grond ongeveer een halve meter onder de rand van de kap moeten eindigen, in plaats van een beëindiging die tegen de kap aangezet wordt. Het uitgangspunt om de invulling van de hooiberg zo transparant mogelijk te maken is positief. Helaas is dit beeld grotendeels verloren gegaan door de grote lamellen voor het glas.

*Links: recent toegevoegde aanbouw, rechts: verlies van transparantie door lamellen bij dichtzetten hooiberg.*

Gezien de hoge cultuurhistorische waarde van het complex en gezien het feit dat het erf al erg volgebouwd is, is de uitbreiding van het complex slechts zeer beperkt toelaatbaar. Het bebouwen van de hooiberg is mogelijk mits de karakteristieken ervan zichtbaar blijven. Dit betekent dat de hooiberg alleen binnen de contour van een naar beneden gestelde kap bebouwd zou kunnen worden zodat het vrijstaande karakter behouden blijft. Daarbij mag alleen de begane grond van de hooiberg dichtgezet worden (1 bouwlaag). De kap zal omlaag moeten worden gezet om de massa van de hooiberg af te stemmen op de omgeving. De kap staat nu hoog om het zicht op de gebouwen erachter mogelijk te maken. Dit zicht verdwijnt en daarmee ook de wenselijkheid van een hoge kap. De afstand tussen de rand van de kap en de bovenzijde van de begane grond moet een halve tot één meter bedragen. Eventueel kan de ruimte erboven, onder de kap ook in gebruik worden genomen, mits de gevel van de verdieping een flinke terugsprong maakt ten opzichte van de gevel van de begane grond. De inbouw moet zo goed mogelijk los gehouden worden van de palen, in elk geval op de tweede bouwlaag. Op die manier blijft het beeld van de vrij hangende kap behouden, ondanks het toegevoegde bouwvolume. Het is wenselijk de inbouw zo transparant mogelijk vorm te geven, met name de vele zichtgevels van de hooiberg.

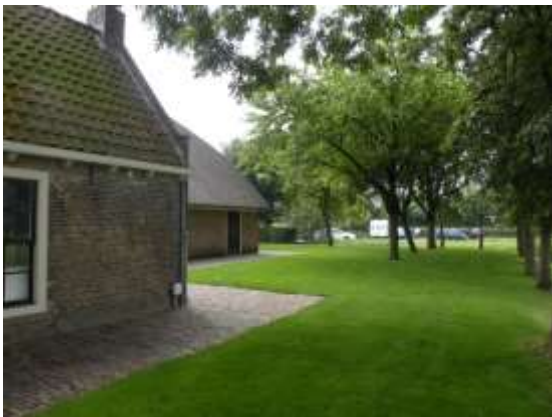
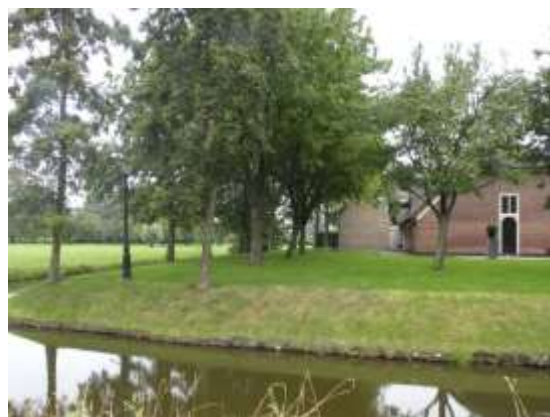
*Eventuele mogelijkheid voor toevoegen bouwvolume, foto links: zicht langs het zomerhuisje en de stal, foto rechts: erf gezien vanaf de Zonneweg.*

Gezien het gewenste programma, acht werkplekken en een showroom, is het zeer de vraag of dit past binnen de gestelde randvoorwaarden. Wij adviseren de aanvrager en de gemeente ook alternatieven te heroverwegen: ofwel door genoeg te nemen met minder werkplekken, of door te kiezen voor een bebouwing elders op of buiten het erf. Op het erf is aan de westkant (vanaf de voorgevel rechts gezien) van de stal, achter het zomerhuisje mogelijk nog enige ruimte voor een beperkt bouwvolume van één bouwlaag met kap, mits deze bebouwing zo veel mogelijk los gehouden blijft van de stal.

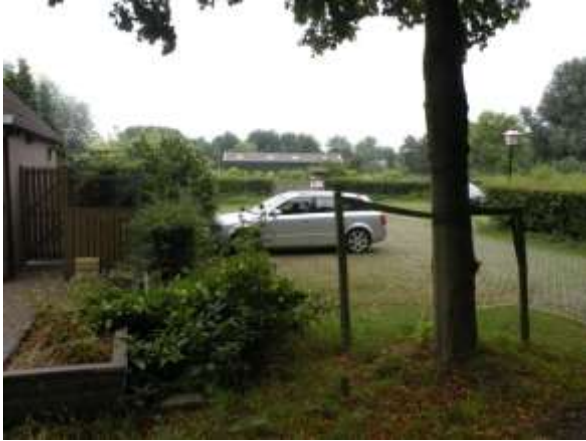
*Locatie links van de oprijlaan, nu in gebruik als parkeerterrein.*

bedrijf ligt buiten het erf, aan de oostkant, vanaf de voorgevel links gezien van de oprijlaan, daar waar nu een parkeerplaats is. Mogelijk is hier nog enige ruimte te vinden voor een bouwvolume van één laag met kap. Gezien de geringe cultuurhistorische waarde van het huidige ruimtegebruik op die plek, kan een herinrichting van dit terrein bijdragen aan de kwaliteit van de directe omgeving van de oprijlaan en het zicht op de hoeve.
