BODEMONDERZOEK INCL ASBEST  
GELDESWOUDSEWEG 6  
GELDESWOUDE, JULI 2016

opdrachtgever	mevr Straathof Gelderswoudseweg 6 2735 PB Gelderswoude
Projectnummer	16 - 2112
versie:	1
datum:	18 juli 2016

Op 28 juni 2016 is in opdracht van mevrouw Straathof uit Gelderswoude een verkennend bodemonderzoek inclusief asbest uitgevoerd op het terrein aan de Gelderswoudseweg 6 in Gelderswoude, gemeente Zoeterwoude.

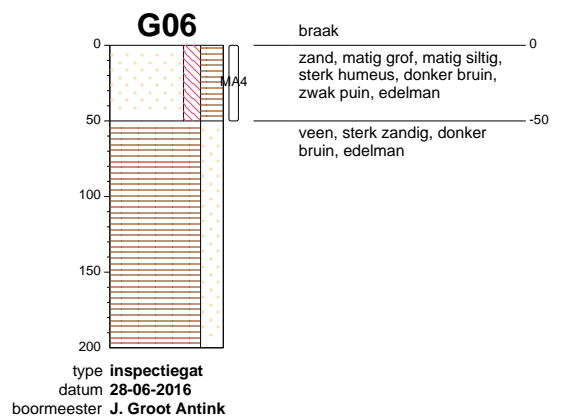
**bodemprofielen schaal 1:50**

onderzoek **Gelderwoudseweg 6 te Zoeterwoude**  
 projectcode **16-2112**  
 rapportage datum **28-06-2016**  
 getekend conform **NEN 5104**  
 pagina **5 van 5**
