**BMA Milieu**

**Rapportnummer** : NEN.2016.0312.2

**Datum** : 10 juli 2017

**Verkendend bodemonderzoek  
Zwethof (deellocatie Versteegen)  
Zoeterwoude**

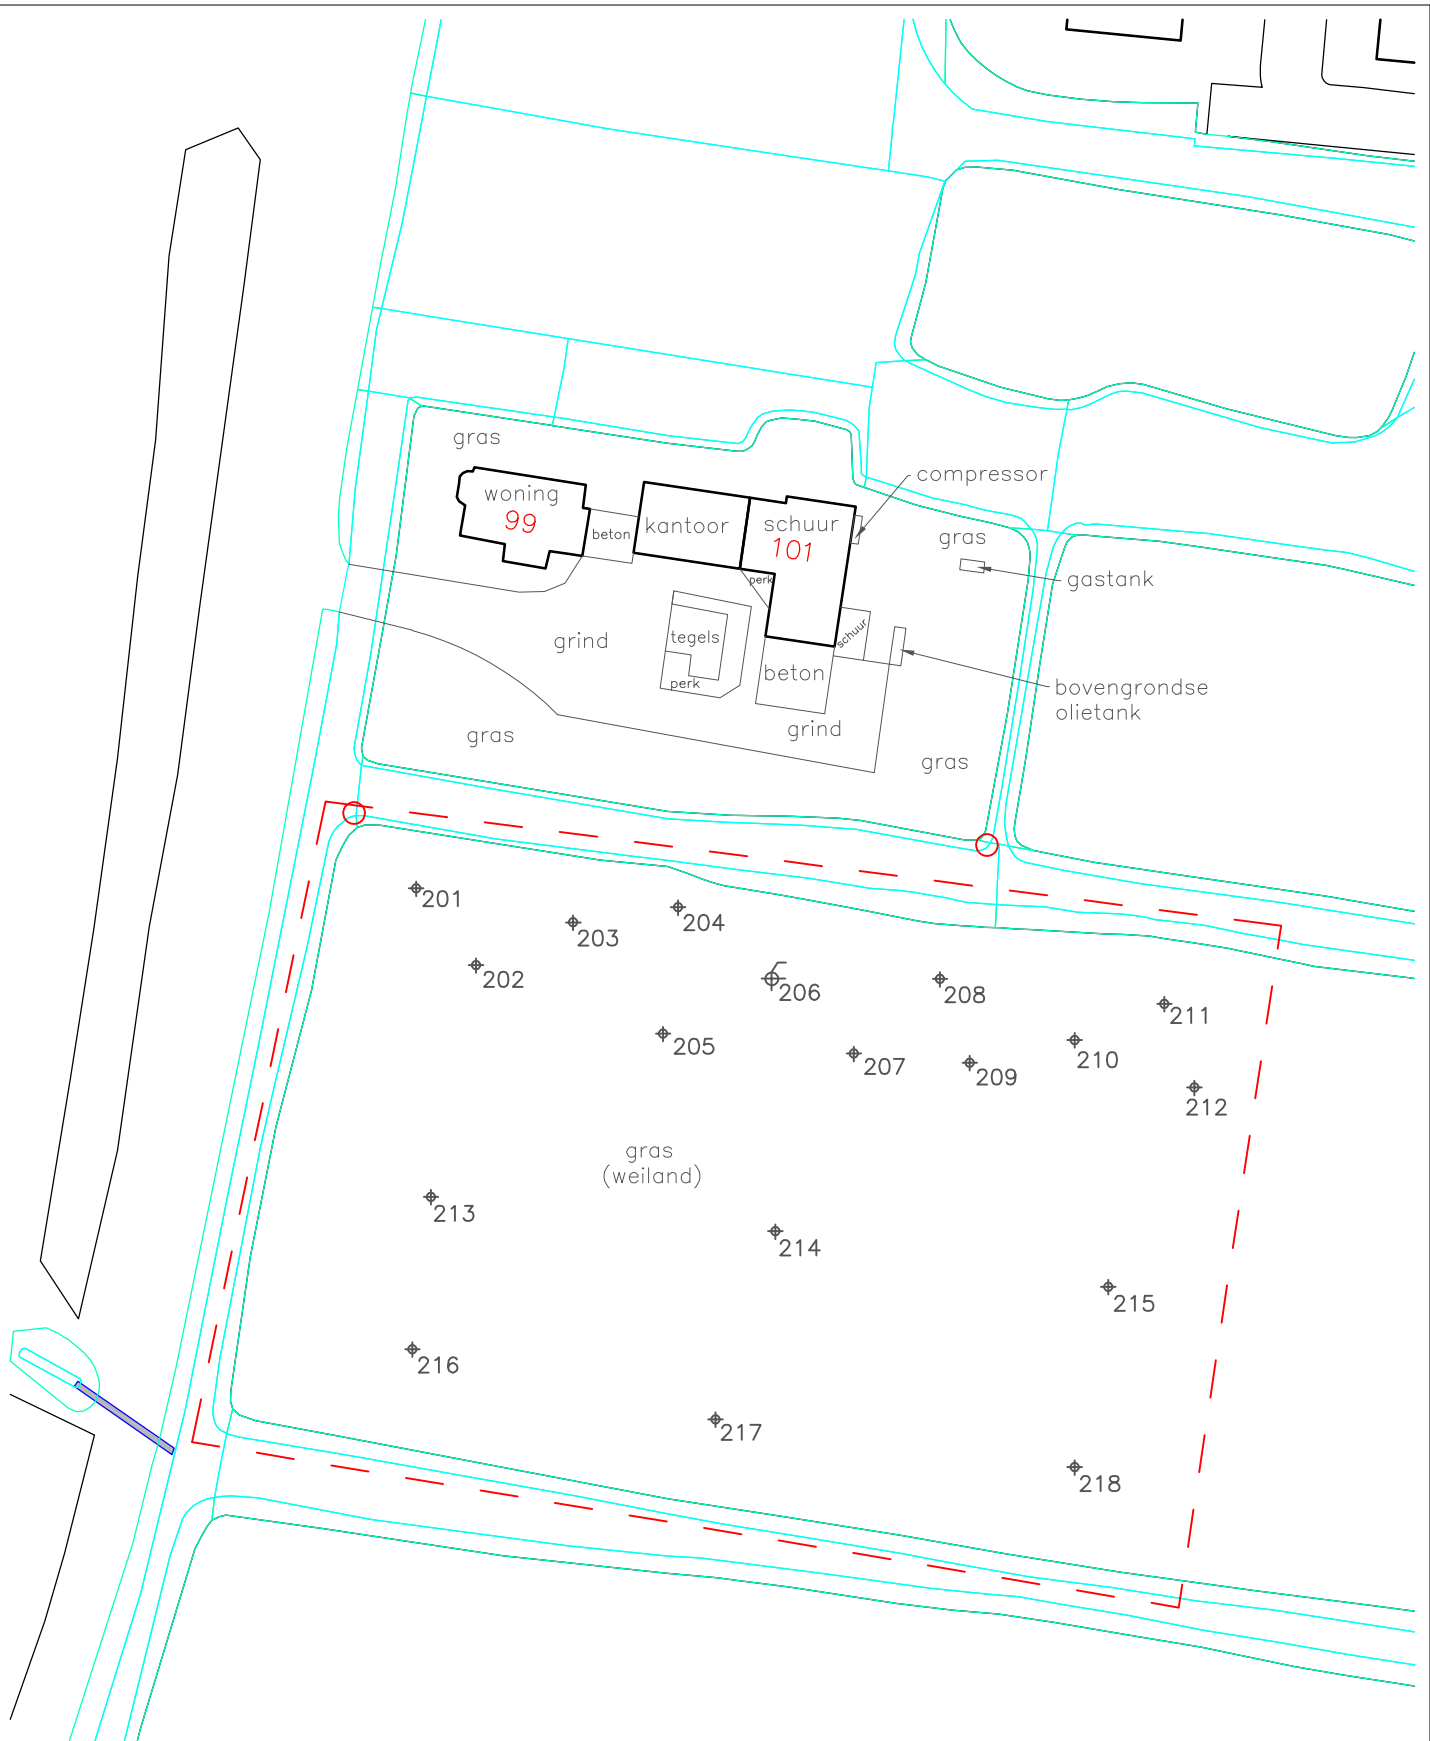
## **Bijlage 2**

Het veldwerk is op 19 en 23 januari 2017 onder leiding van een gecertificeerde medewerker van BMA Milieu (dhr. J. de Zeeuw) uitgevoerd. Ter plaatse zijn achttien boringen uitgevoerd, waarvan één boring is afgewerkt als peilbuis. In tabel 3 staan de uitgevoerde boringen vermeld. Voor nadere gegevens over de plaats van de boringen en de peilbuis wordt verwezen naar bijlage 2.

### **Locatie en boringen**

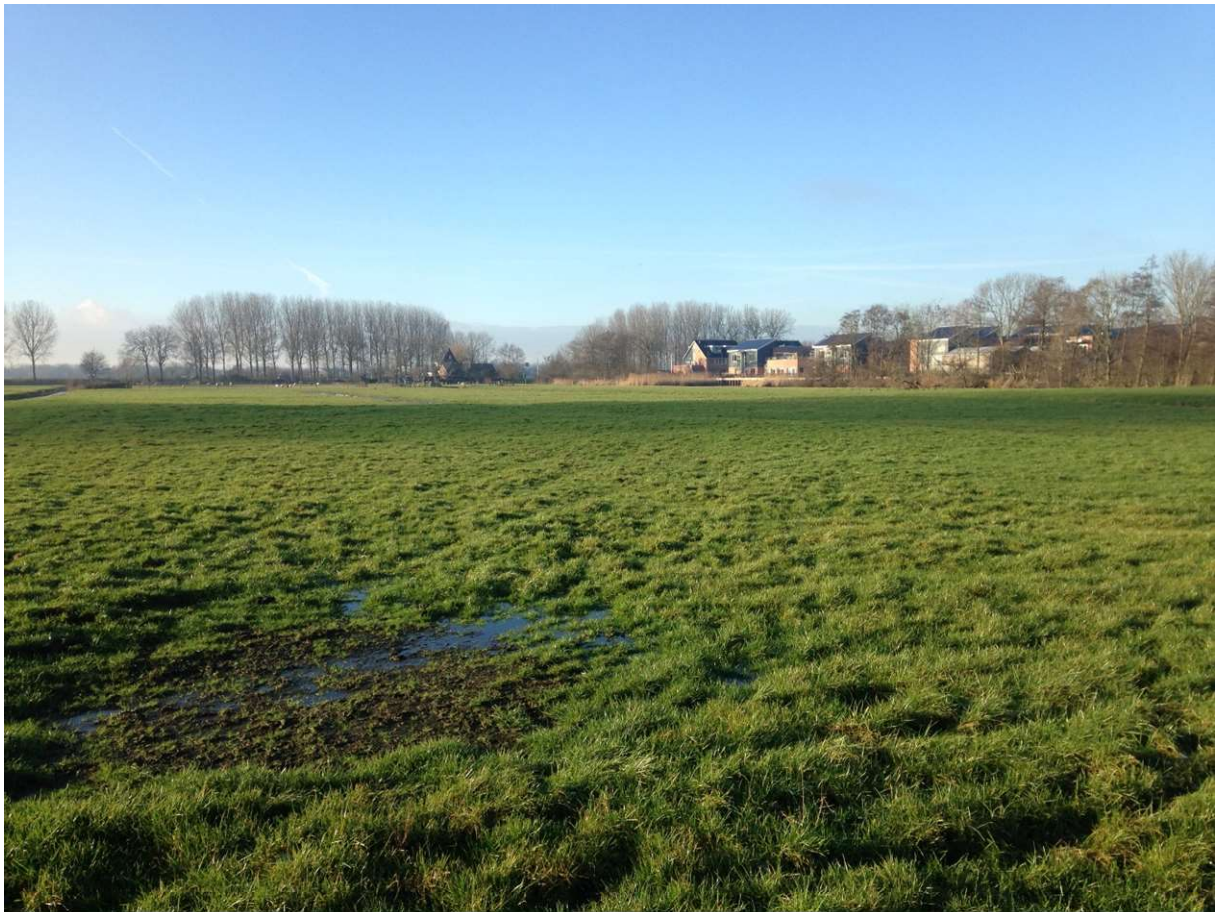
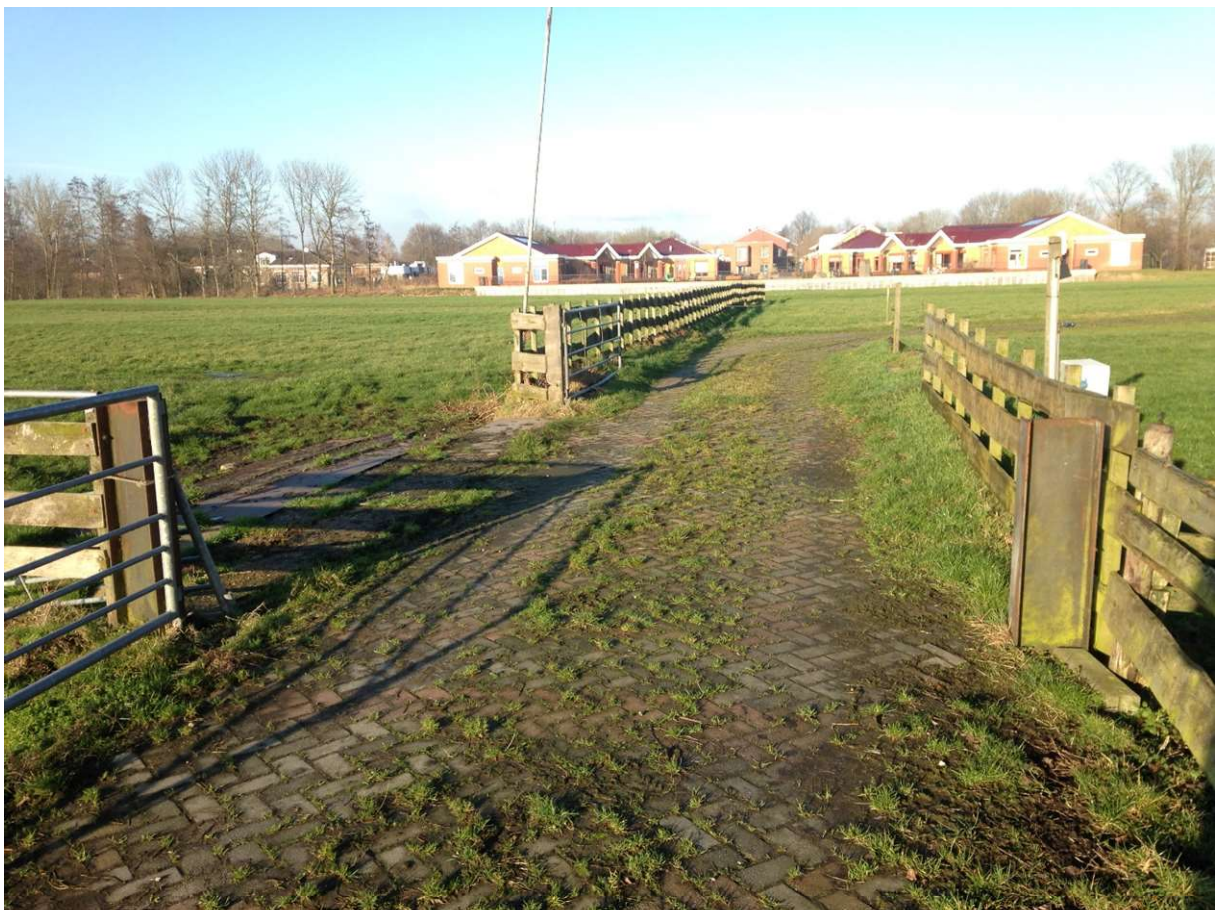
## **Bijlage 6**

De locatie is in gebruik als weiland/grasland. Enkele foto's van de locatie zijn opgenomen in bijlage 6.

### **Fotoblad**
