**Verkennd bodem- en  
asbestonderzoek  
Bernhardstraat 12  
te Boven-Leeuwen**

Opdrachtgever : Mevr. M. van Eck  
Adres : Muggenborch 25  
Postcode & plaats : 4013 CJ Kapel Avezaath

**Rapportnummer : MT.15149**

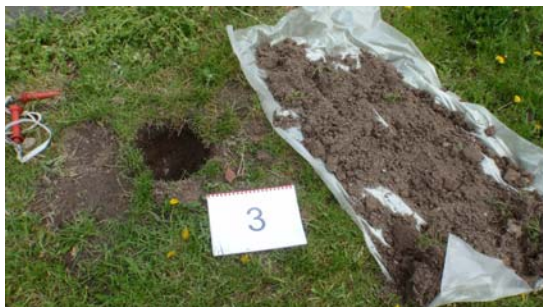
*Afbeelding 3: Gat03*

| Locatie | Boring | Traject (cm-mv) | Zintuiglijke afwijking |
|---|---|---|---|
| | 3 | 0-40 | gat30x30x40 gestaakt wegens puin |

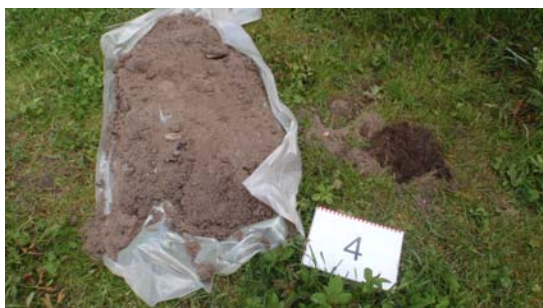
*Afbeelding 4: Gat04*

| Locatie | Boring | Traject (cm-mv) | Zintuiglijke afwijking |
|---|---|---|---|
| | 4 | 0-40 | gat30x30x40 gestaakt wegens puin sporen baksteen |

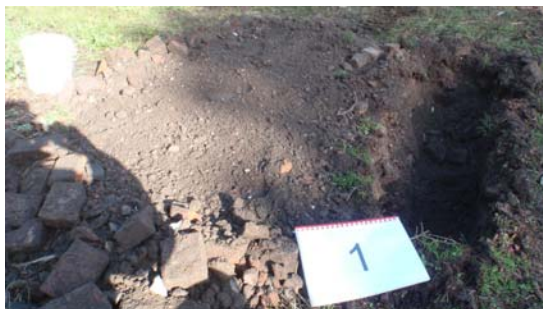
*Afbeelding 13: Sleuf 1*

Ter plaatse van de puinverharding, zijn conform de onderzoeksopzet 5 proefsleuven (200\*30 cm) tot de onderzijde van de puinverharding gegraven. Per proefsleuf is het uitkomende materiaal uitgespreid in lagen van circa 2 cm dik en visueel geïnspecteerd op de aanwezigheid van asbestverdachte materialen. Ter plaatse van sleuf is asbest verdacht materiaal aangetroffen. Er is derhalve besloten om van deze sleuf een separaat monster van de puinverharding in te zetten voor analyse op asbest. Van de overige 4 sleuven, waar geen asbest verdacht materiaal is aangetroffen, is een mengmonster samengesteld en geanalyseerd op het voorkomen van asbest. De foto's van de gaten en sleuven zijn opgenomen in bijlage 6.

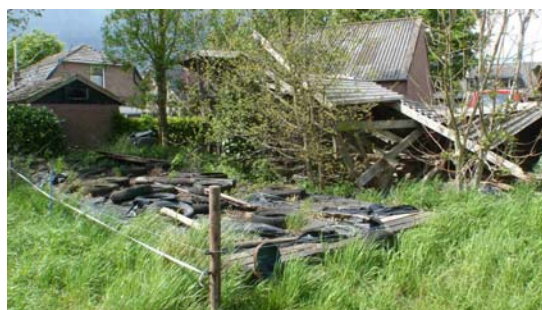
Op de locatie zijn verschillende opstallen aanwezig met asbest verdachte dakbedekking. Een van deze opstallen is deels ingestort. Dit maakt de locatie verdacht op het voorkomen van asbest en derhalve zal een asbestonderzoek conform de NEN5707 voor de gehele locatie worden uitgevoerd.

*Afbeelding 18: Vervallen schuur (2)*

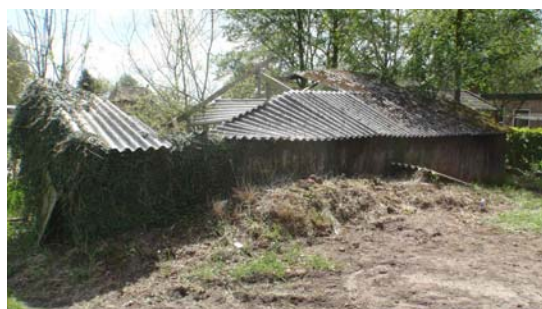
*Afbeelding 19: Vervallen schuur*
