**VERKENNEND BODEMONDERZOEK
VOLGENS NEN 5740**

**KONINGINNESTRAAT 11
TE NIEUW NAMEN**

Projectnummer : ANL18-3957
Periode onderzoek : Maart - april
Datum rapportage : 19 april 2019

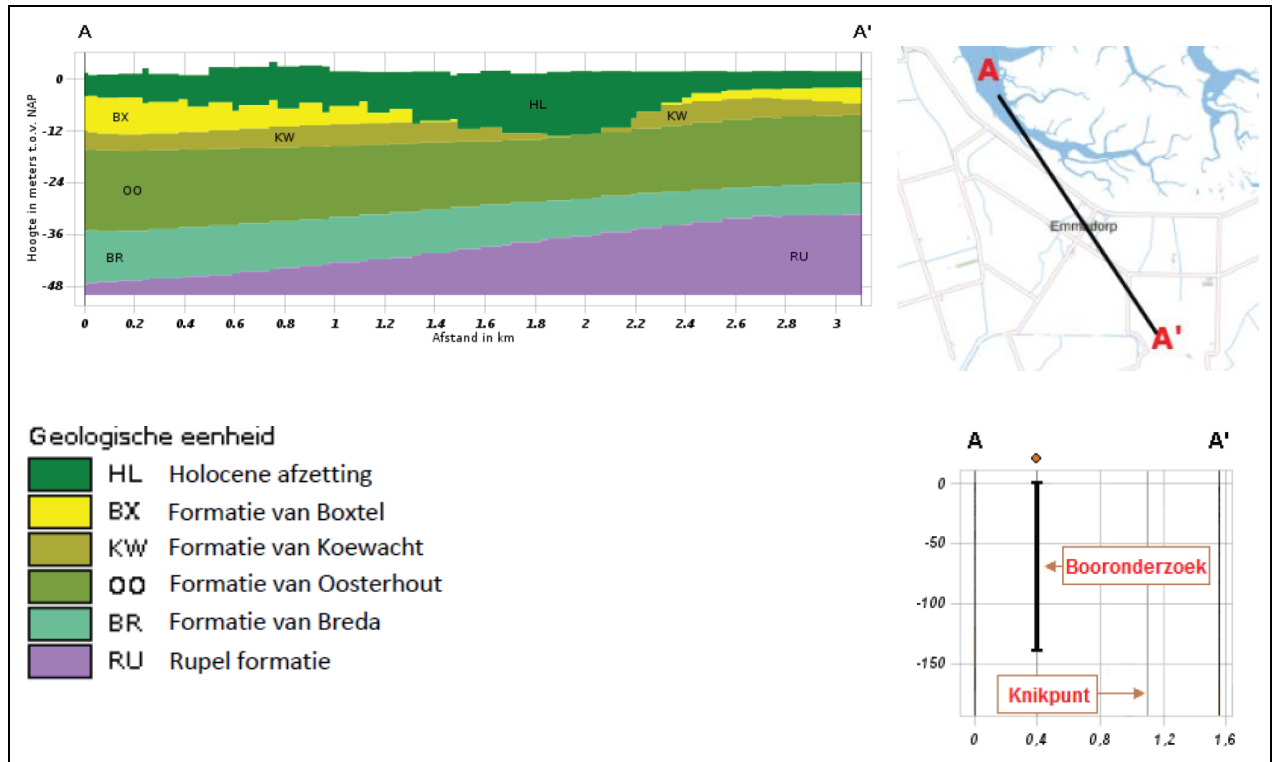
In onderstaand figuur is het schematisch model (50 meter diepte) van de geologie ter plaatse van de onderzoekslocatie. De zwarte verticale lijn snijdt de onderzoekslocatie.

De grondwaterstroming in het eerste watervoerende pakket kan op basis van het isohypsenpatroon niet vastgesteld worden. Hoogstwaarschijnlijk is de stromingsrichting richting het buitendijks gebied Land van Saeftinge en de noordelijk gelegen watergang.

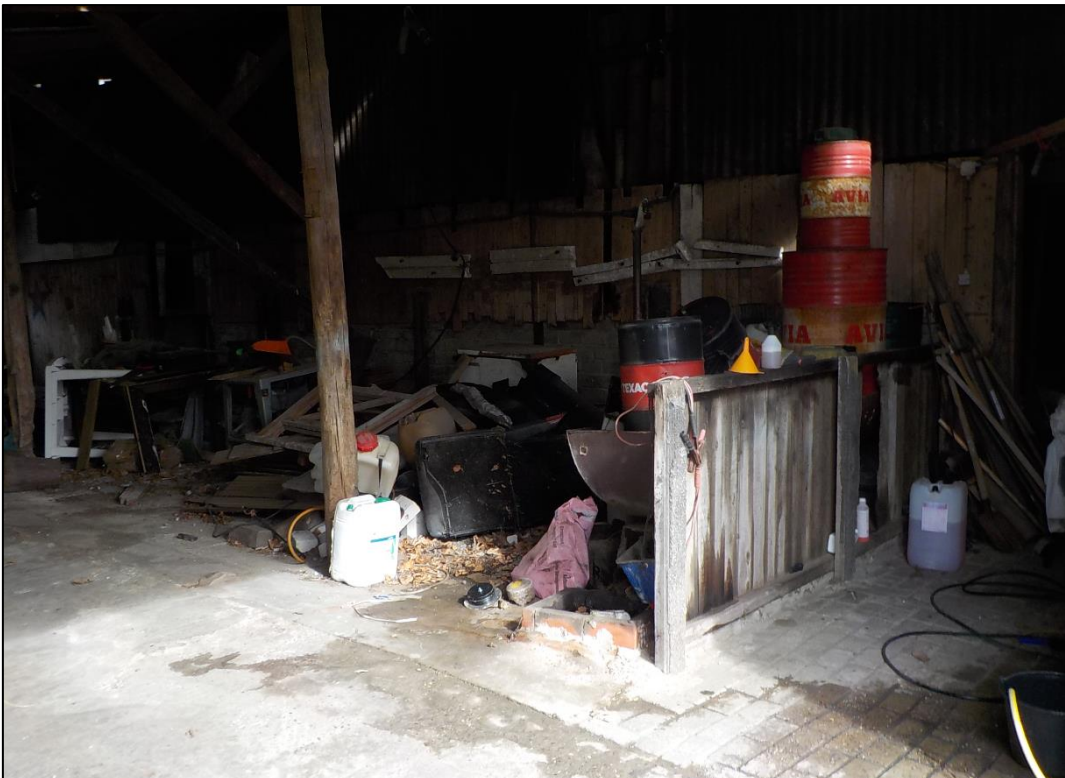
Foto 4: Olie opslag inpandig in loods (deellocatie 1)

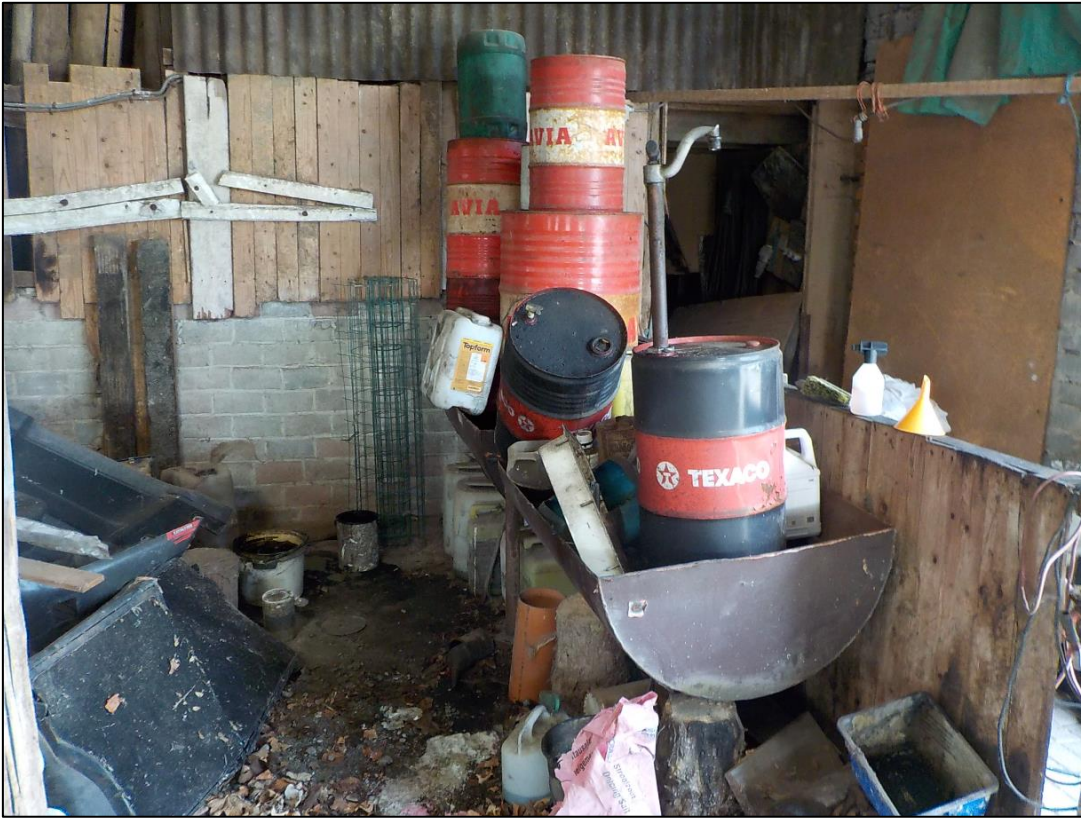
Foto 5: Olie opslag inpandig in loods (deellocatie 1)

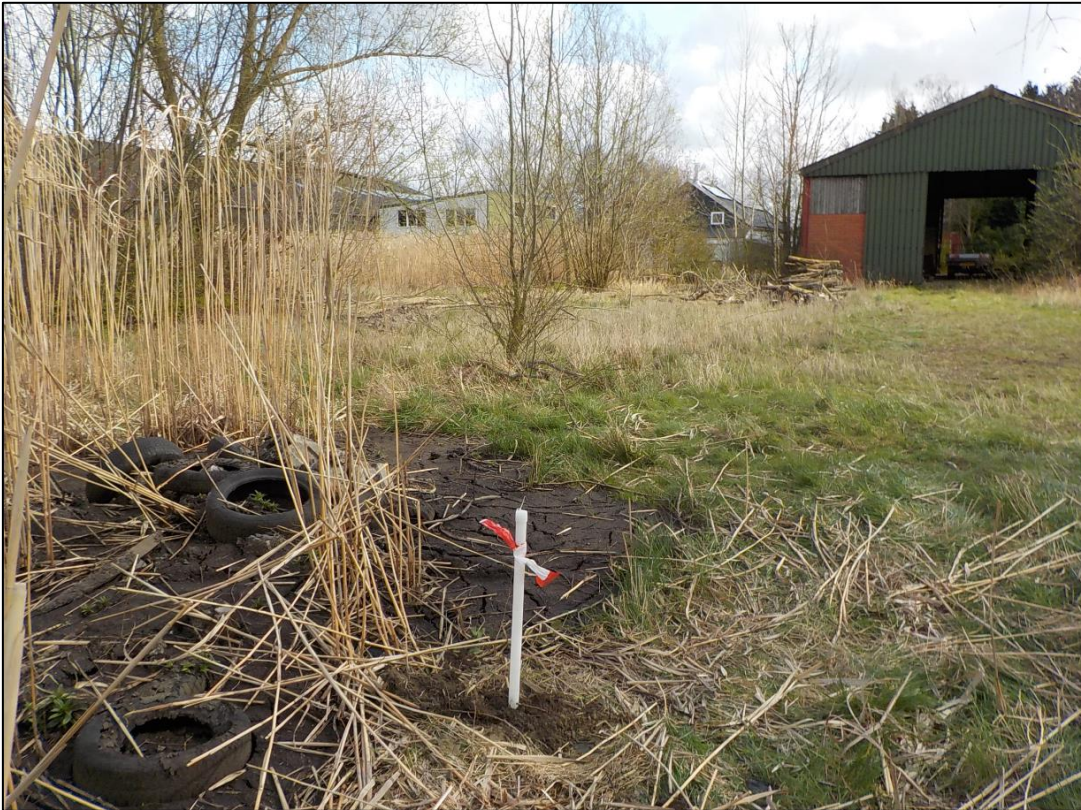
Foto 9: Locatie peilbuis P313 en locatie slib met autobanden

Ter plaatse van boring P313 is een berg grond aanwezig tegen de loods van kadastraal perceel W301. Deze berg grond is uitgesloten van onderhavig onderzoek. Tevens is ter plaatse van boring P313 een kleine plek aanwezig waar slibhoudend materiaal met autobanden zijn toegepast. De herkomst van dit slib is onbekend.

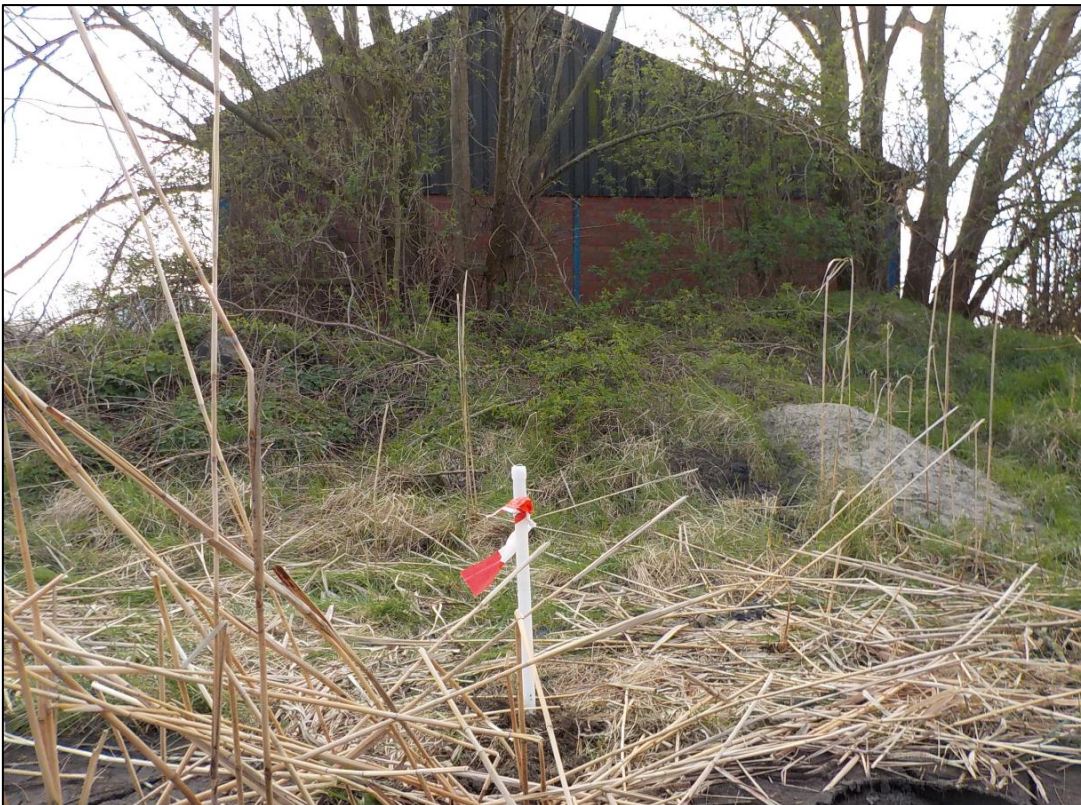
Foto 10: Locatie peilbuis P313 en locatie berg grond tegen loods kadastraal perceel W 301

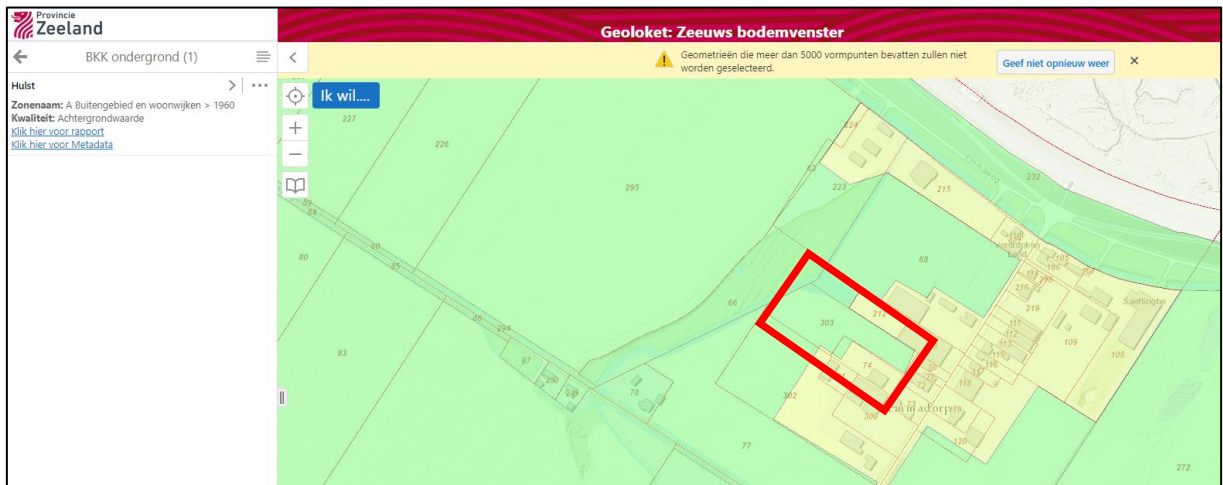
Figuur 7: Onderzoekslocatie (rode arcering) weergegeven op de Bodemkwaliteitskaart (incl. conclusie ondergrond landbouwgrond).
Bron: Geoloket Provincie Zeeland

De locatie is deels aanwezig in bodemkwaliteitskaart zone “B1 Woonwijken < 1960” en deels gelegen in zone “A Buitengebied en woonwijken >1960”. Op basis van de bodemkwaliteitskaart is de verdachte kwaliteit van de bovengrond: Wonen/Achtergrondwaarde en voldoet de ondergrond aan Achtergrondwaarde.
