IFCO Funderingsexpertise BV

RESULTATEN TRILLINGSMETINGEN TREINVERKEER ZUIDHOEK 3 TE KAPELLE

Referentie: **R17VM080.001.PB.docx**

RESULTATEN TRILLINGSMETINGEN TREINVERKEER ZUIDHOEK 3 TE KAPELLE						
METING WONING FRUITHOF TE KAPELLE						
Revisie informatie:						
Rev.	Status	Datum	Opgesteld door	Paraaf		
A	Definitief	15-03-2018	P.A.M. Baarendse

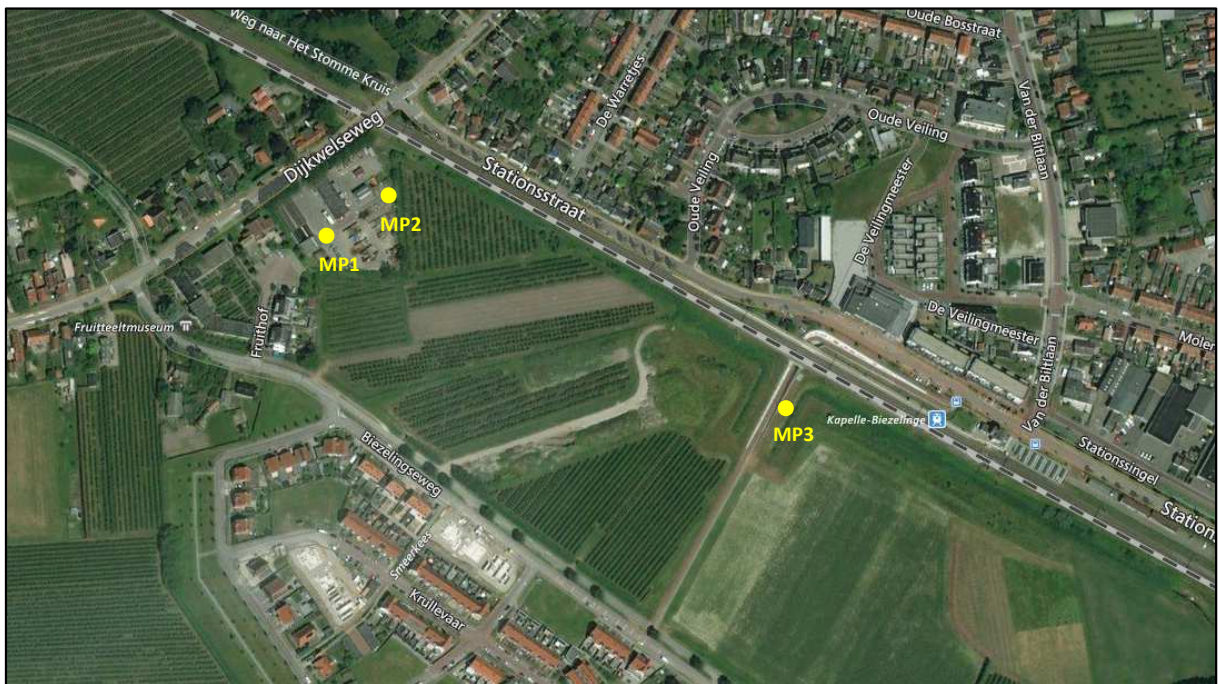
Figuur 1: locatie meetsystemen

In onderstaande figuur 1 worden in een kaart de meetlocaties aangegeven.

Op meetpunt 1 was de trillingsmeter bevestigd aan de gemetselde gevel van de loods.
 Op meetpunt 2 was de trillingsmeter middels een betonnen 30x30 tegel geplaatst op het maaiveld.
 Op meetpunt 3 was de trillingsmeter bevestigd aan de betonnen vleugel van de fietstunnel ter hoogte van het maaiveld.

De horizontale x-richting was op de drie meetpunten gericht loodrecht op de spoorlijn.

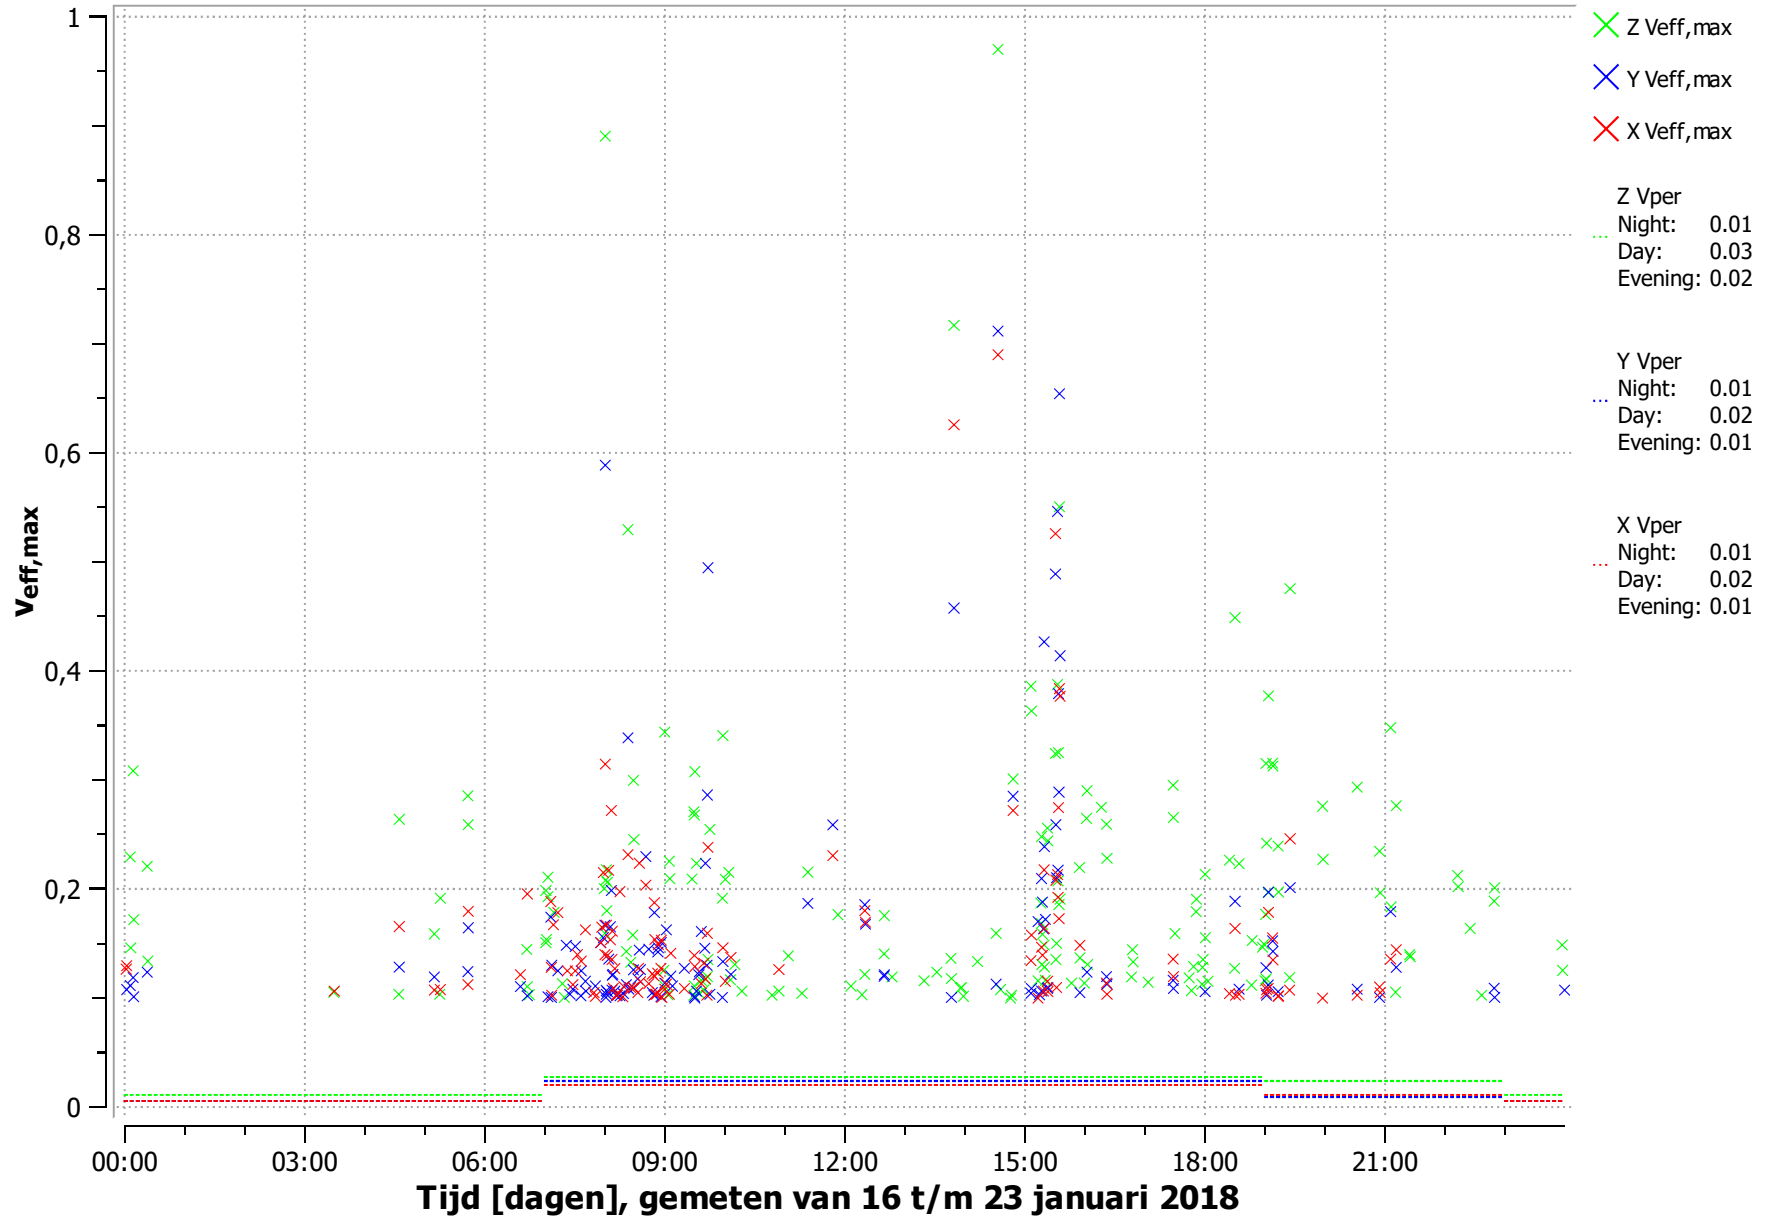
Meetpunt 2 (VB2127) / Maaiveld Dijkwelseweg 1b te Kapelle

- Op 19 januari tussen circa 13:45 en 15:40 uur en op 22 januari tussen circa 8:00 en 9:45 uur zijn enkele afwijkende trillingen gemeten met waardes tot circa 2,6 mm/s. De frequenties van deze trillingen lagen tussen circa 0,5 en 80,0 Hz. Gelet op het afwijkende karakter en het feit dat op dezelfde momenten bij meetpunt 1 en 3 geen noemenswaardige trillingen zijn gemeten, is het zeer onwaarschijnlijk dat genoemde trillingen zijn veroorzaakt door treinverkeer.

- De hoogst gemeten trillingswaarde bedroeg 2,57 mm/s en had een frequentie van 13,5 Hz. Deze trilling is gemeten op 22 januari om 8:00 uur in de verticale z-richting en is naar verwachting niet veroorzaakt door het treinverkeer.

- De hoogst gemeten trillingswaarde welke vermoedelijk is veroorzaakt door het treinverkeer bedroeg 1,32 mm/s en had een frequentie van 12,5 Hz. Deze trilling is gemeten op 17 januari om 8:23 uur.

- De hoogst gemeten $v_{eff,max}$ waarde bedroeg 0,97. Deze is naar verwachting niet veroorzaakt door het treinverkeer.
- De hoogst gemeten $v_{eff,max}$ welke vermoedelijk is veroorzaakt door het treinverkeer bedroeg 0,53.

- De maximum gemeten v_{per} bedroeg 0,03.

Ter plaatse van meetpunt 2 is gemeten aan het maaiveld. De meetresultaten van dit meetpunt zijn niet direct te toetsen aan de waarden uit SBR-A en SBR-B. Om een idee te krijgen van de trillingen op deze locatie in een gebouw, worden de gemeten trillingen omgerekend naar gebouwtrillingen (zie opmerking in H6.2). In dat geval bedraagt de hoogste trillingswaarde circa 1,8 mm/s en de $v_{\text{eff, max}}$ waarde circa 0,7. Hierbij wordt opgemerkt dat deze trillingen zeer waarschijnlijk niet zijn veroorzaakt door het treinverkeer (zie H6.3.2). De omgerekende hoogste trillingswaarde, veroorzaakt door het treinverkeer, bedraagt circa 0,94 mm/s. Wanneer de afwijkende trillingen buiten beschouwing worden gelaten, voldaan naar verwachting alle trillingen aan SBR-A en SBR-B.

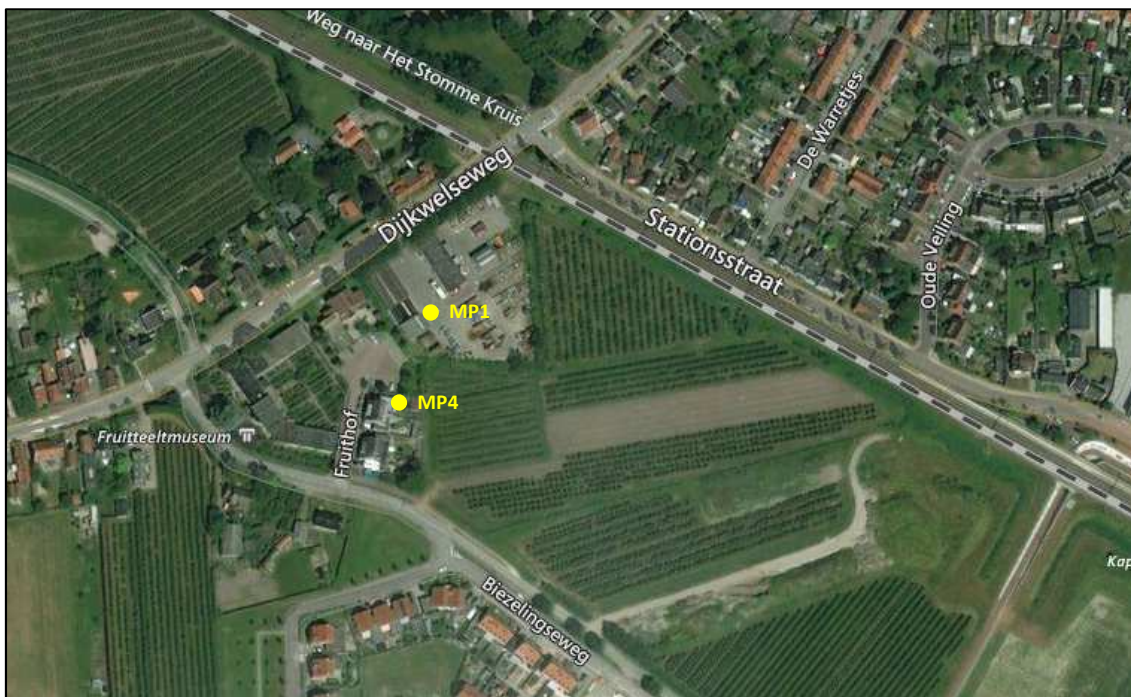
Figuur 1: locatie meetsystemen

In onderstaande figuur 1 worden in een kaart de meetlocaties aangegeven.

Op meetpunt 1 was de trillingsmeter bevestigd aan de gemetselde gevel van de loods.
Op meetpunt 4 was de trillingsmeter bevestigd aan de gemetselde achtergevel van de laagbouw nabij de linker zijgevel.

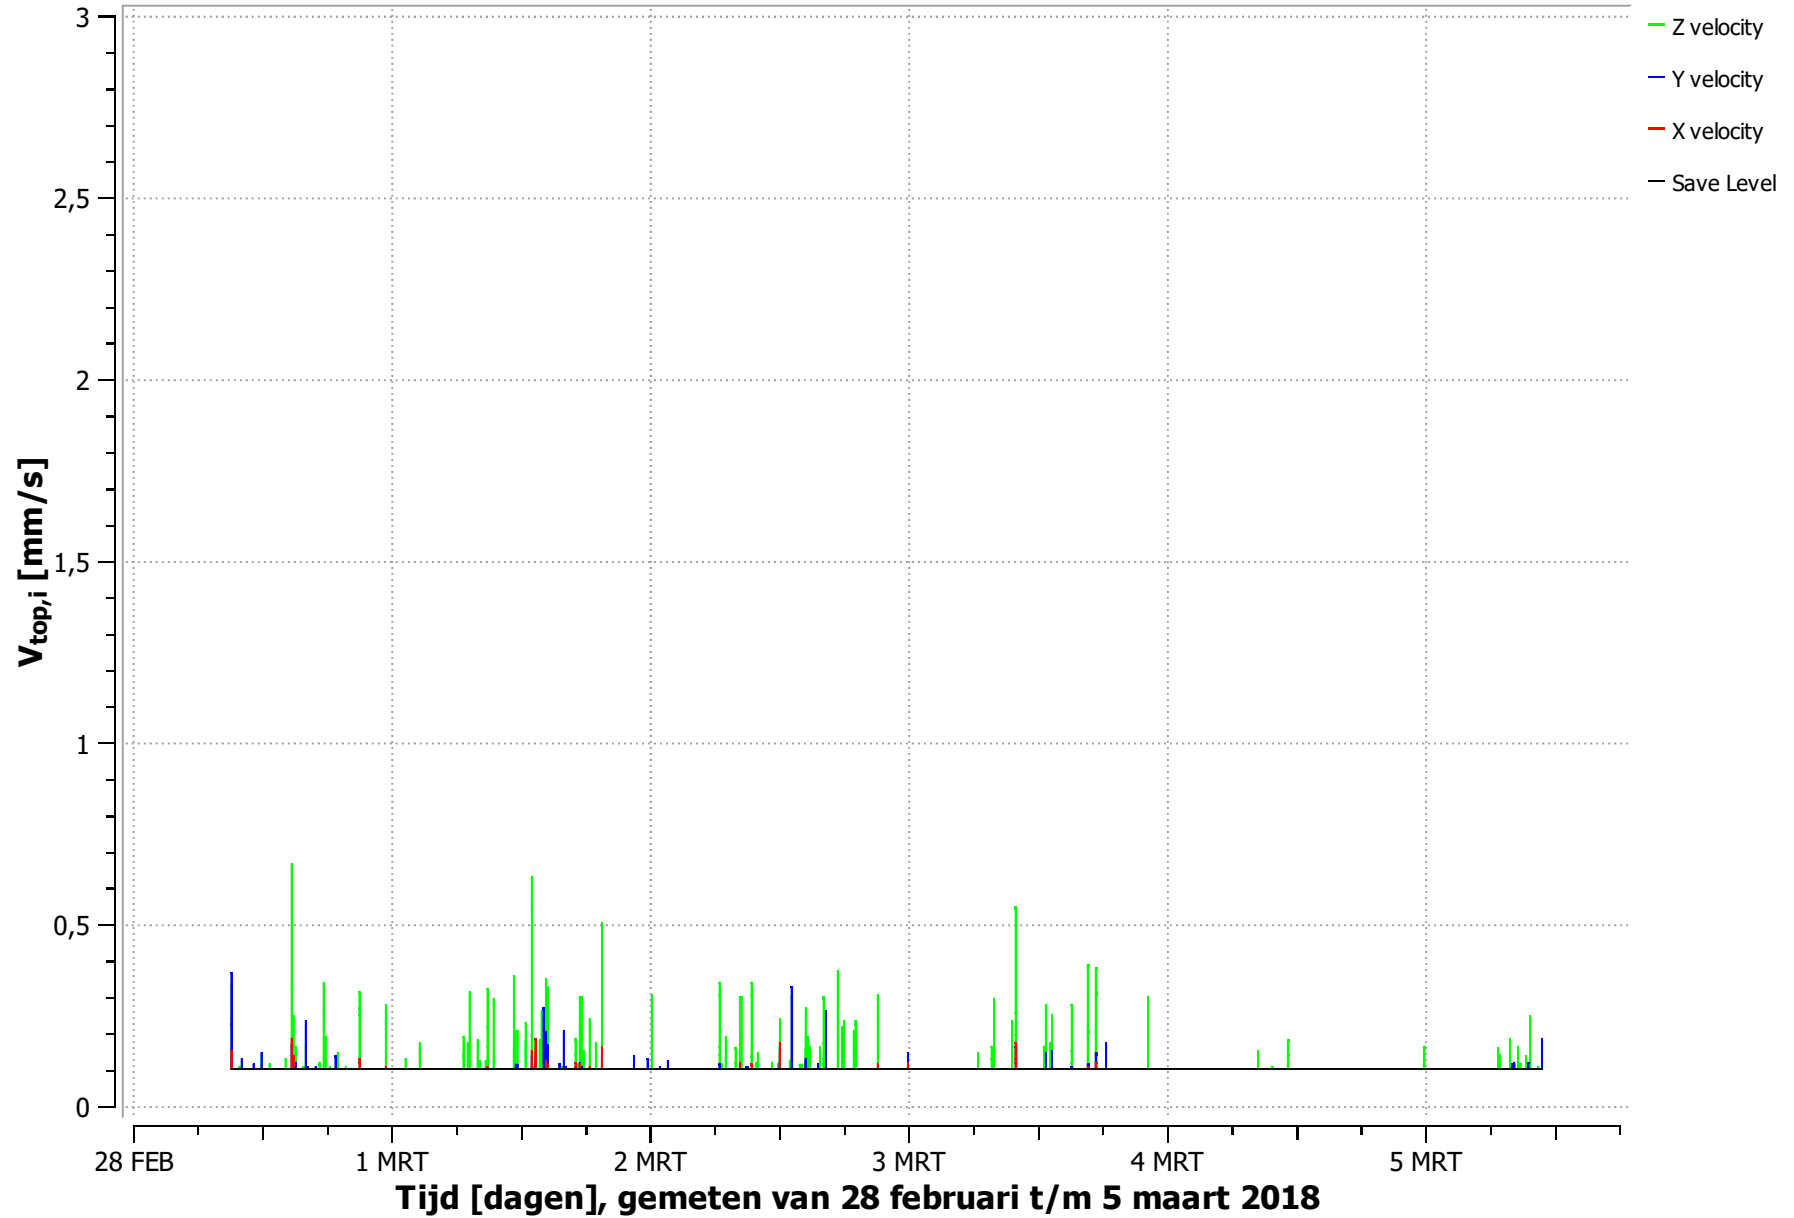
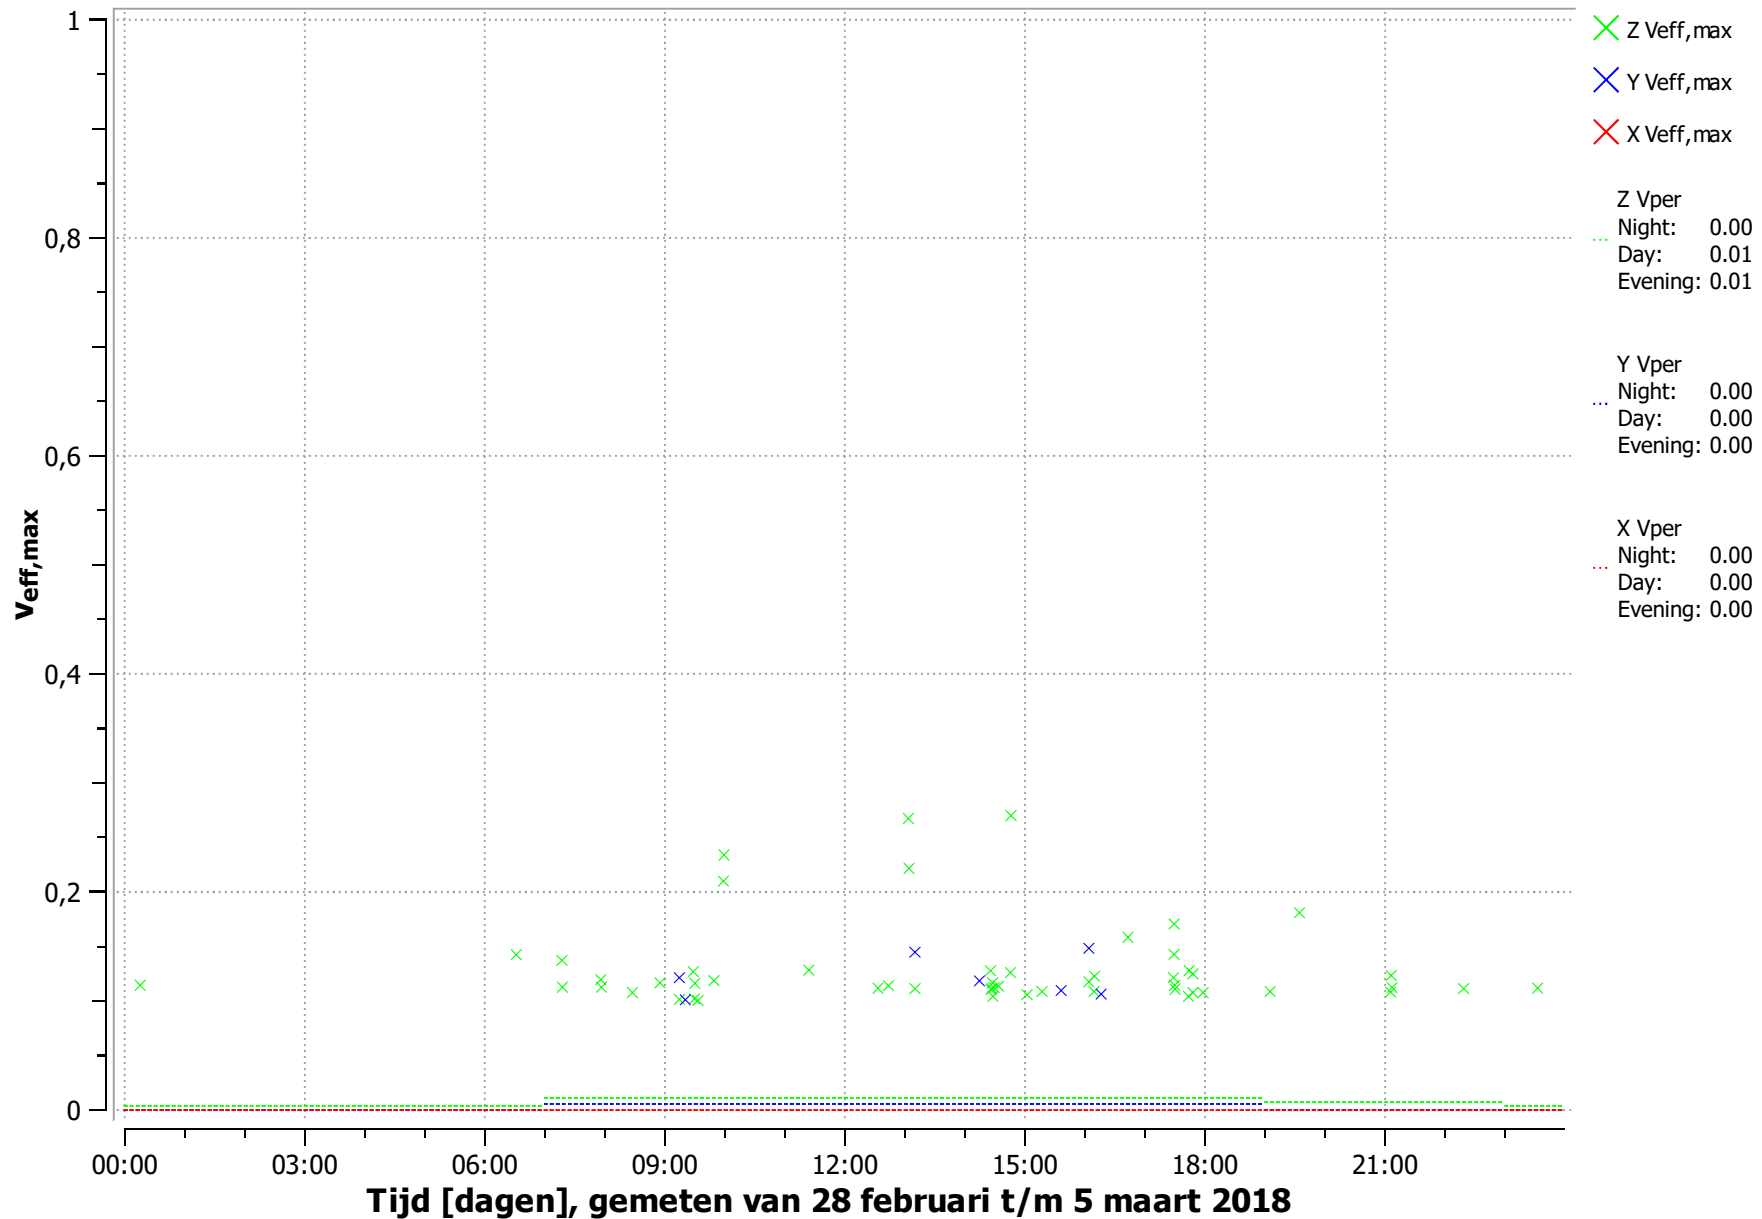
Meetpunt 1 (VB034) / Loods Dijkwelseweg 1b te Kapelle

1. De trillingssterkte $v_{top,i}$ [mm/s] op de verticale as tegen de tijd [dagen] op de horizontale as.
2. De trillingssterkte $v_{top,i}$ [mm/s] op de verticale as tegen de frequentie [Hz] op de horizontale as.
3. De effectieve waarde van de trillingssterkte $v_{eff,max}$ [-] en de v_{per} [-] op de verticale as tegen de tijd op de horizontale as.
4. De effectieve waarde van de trillingssterkte $v_{eff,max}$ [-] en de v_{per} [-] over de gehele meetperiode op de verticale as tegen de tijd in daguren van de gehele meetperiode op de horizontale as.

- De hoogst gemeten trillingswaarde bedroeg 0,66 mm/s en had een frequentie van 4,0 Hz. Deze trilling is gemeten op 28 februari om 14:46 uur in de verticale z-richting.
- De hoogst gemeten $v_{eff,max}$ waarde bedroeg 0,27.
- De maximum gemeten v_{per} bedroeg 0,01.

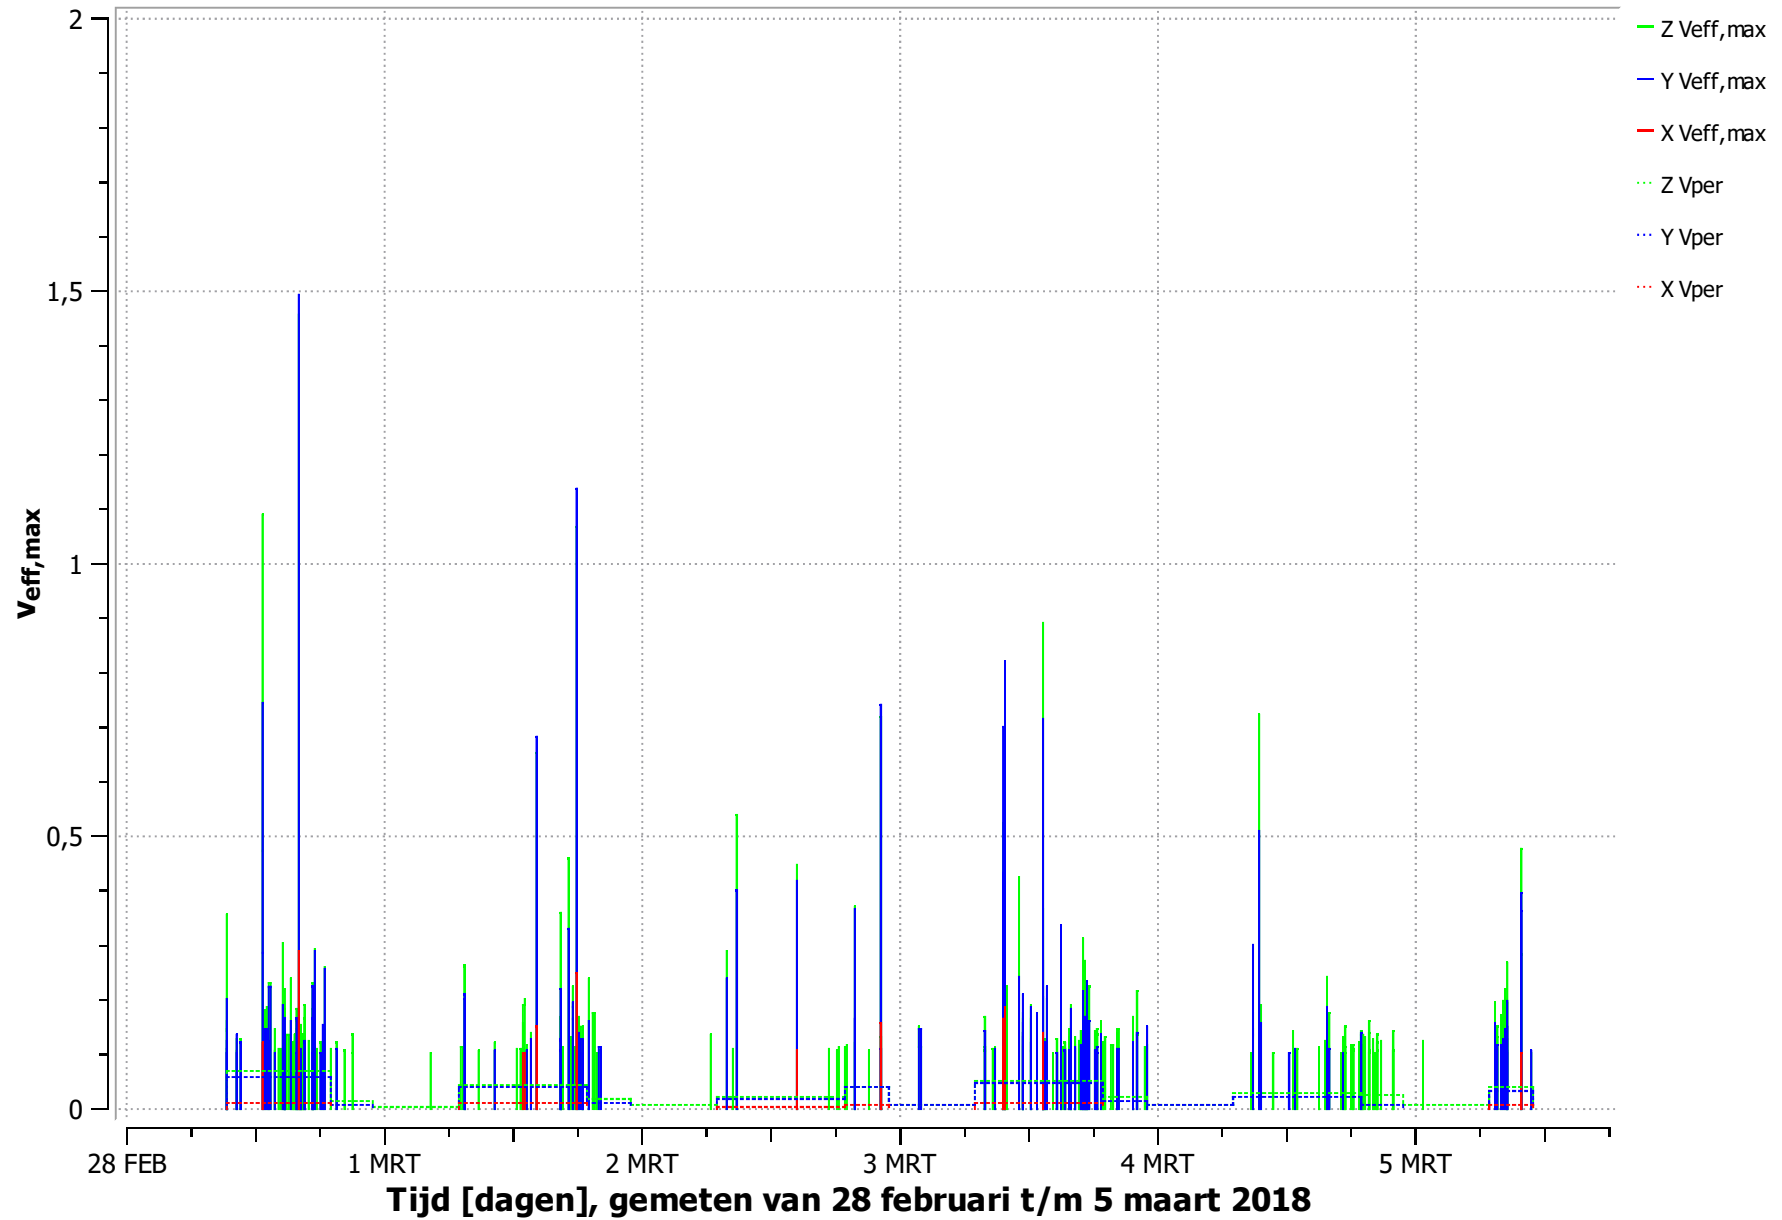
Meetpunt 4 (VB036) / Woning Fruithof 8 te Kapelle

- Gedurende de meetperiode zijn elke dag enkele afwijkende trillingen gemeten met waardes tot circa 6,1 mm/s. De frequenties van deze trillingen lagen tussen circa 0,5 en 120,0 Hz. Op basis van nadere analyse van de piekwaarden en gelet op het feit dat op dezelfde momenten bij meetpunt 1 geen of geen noemenswaardige trillingen zijn gemeten, is het niet aannemelijk dat genoemde trillingen zijn veroorzaakt door treinverkeer.
