**Eindrapport verkennend bodemonderzoek  
Bruëlisstraat 63-105 te Kapelle**

Project 23130064

1 april 2014

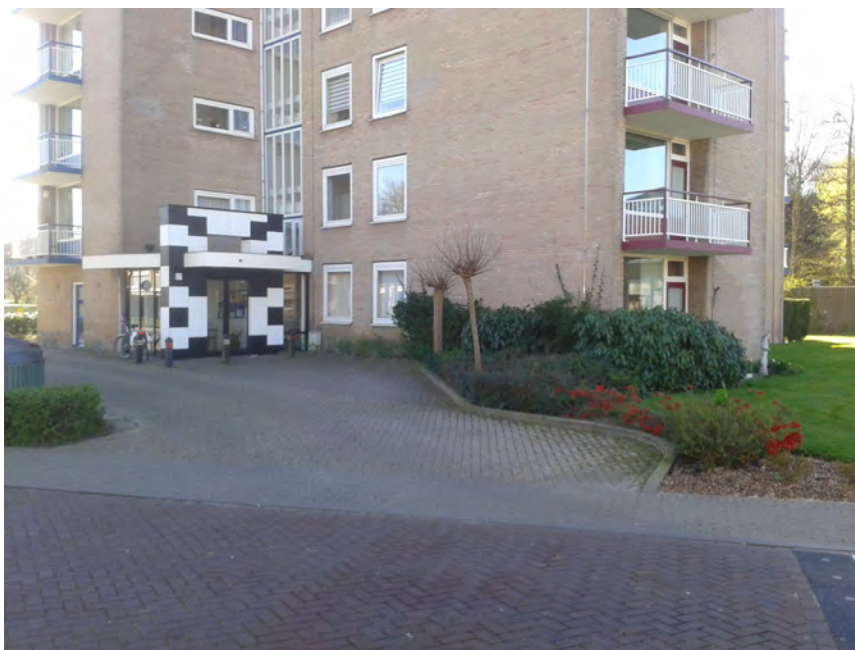
FOTO 1

**Foto 2014-03-10 10.08.41 voorzijde**

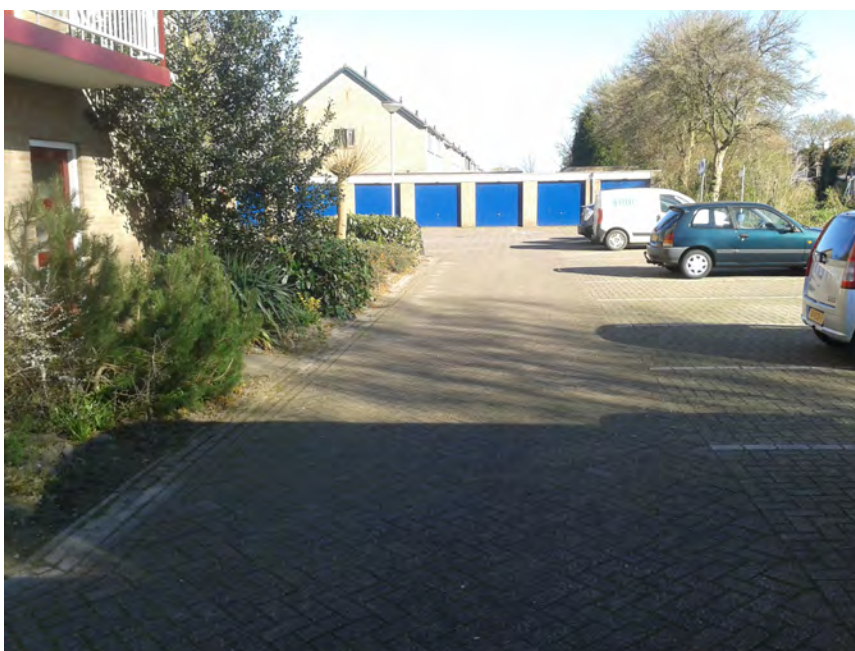
FOTO 2

**Foto 2014-03-10 10.09.58 achterzijde**
