## GEMEENTE REIMERSWAAL

Bijlagenboek  
Bestemmingsplan 'Tramper II, Hansweert'

behorende bij het bestemmingsplan 'Tramper II, Hansweert' in de gemeente Reimerswaal.

onderwerp: overzichtstekening en locatie boringen	
project: Actualiserend bodemonderzoek Sloestraat 33-39, Hansweert	
opdrachtgever: Gemeente Reimerswaal	opdrachtnummer: ANL16-3375
vestiging: Goes	schaal: 1:500
adres: Amundsenvweg 29	datum: 16.02.2017
telefoon: 0113-362280	bijlage: 2
	formaat: A3
	get: JKI

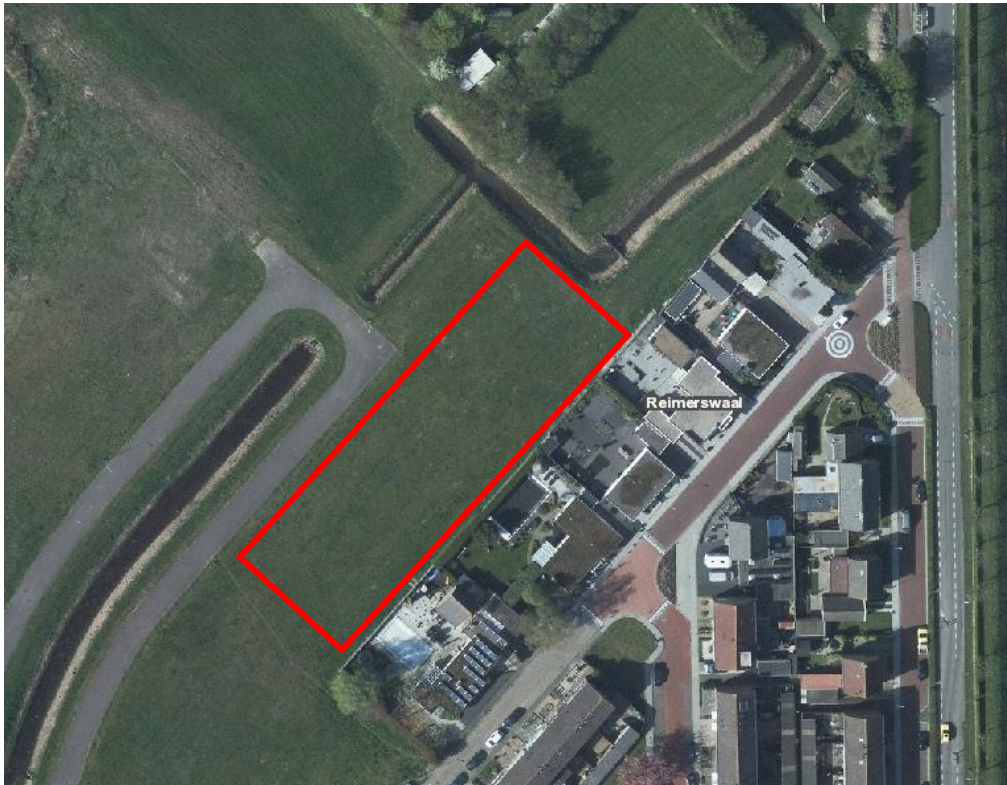
Figuur 1: Onderzoekslocatie met rood gearceerd. Bron: Historische luchtfoto's geoloket Provincie Zeeland

De onderzoekslocatie is gelegen aan Sloestraat te Hansweert (zie onderstaand figuur).

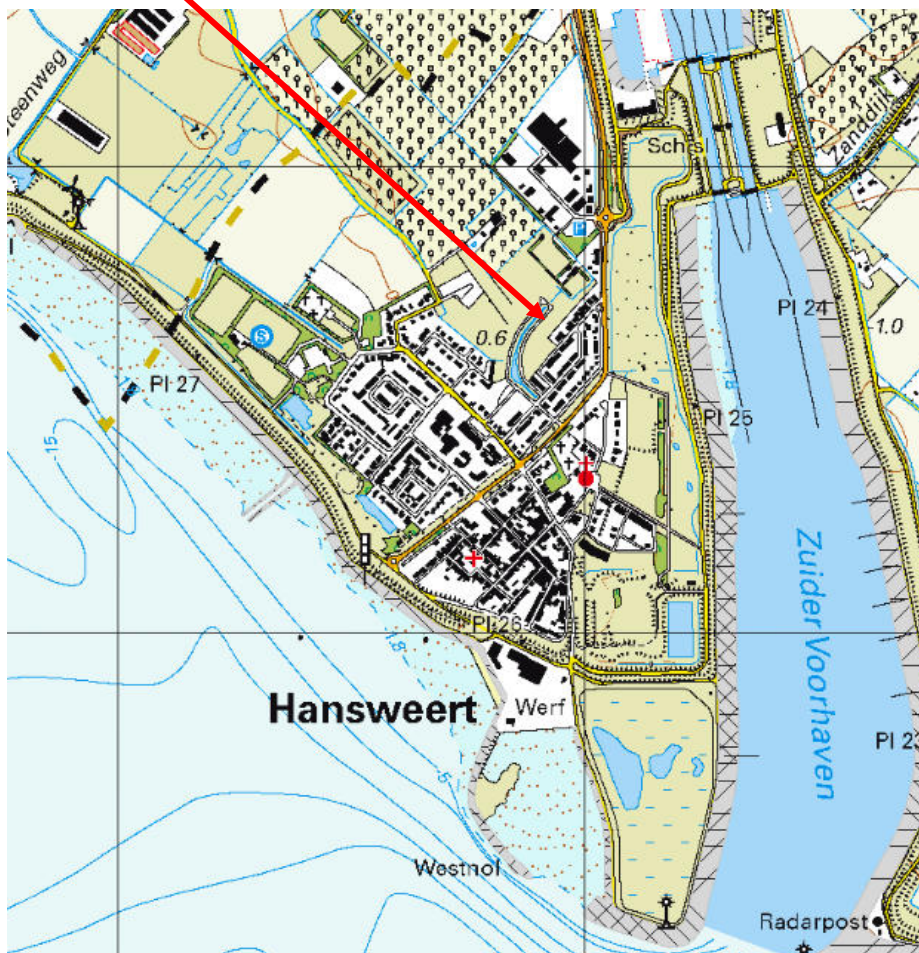
Bijlage 1<sup>a</sup>: locatie aanduiding op topografische ondergrond

Onderzoekslocatie : Sloestraat 33-39 te Hansweert  
Projectnummer : ANL16-3375

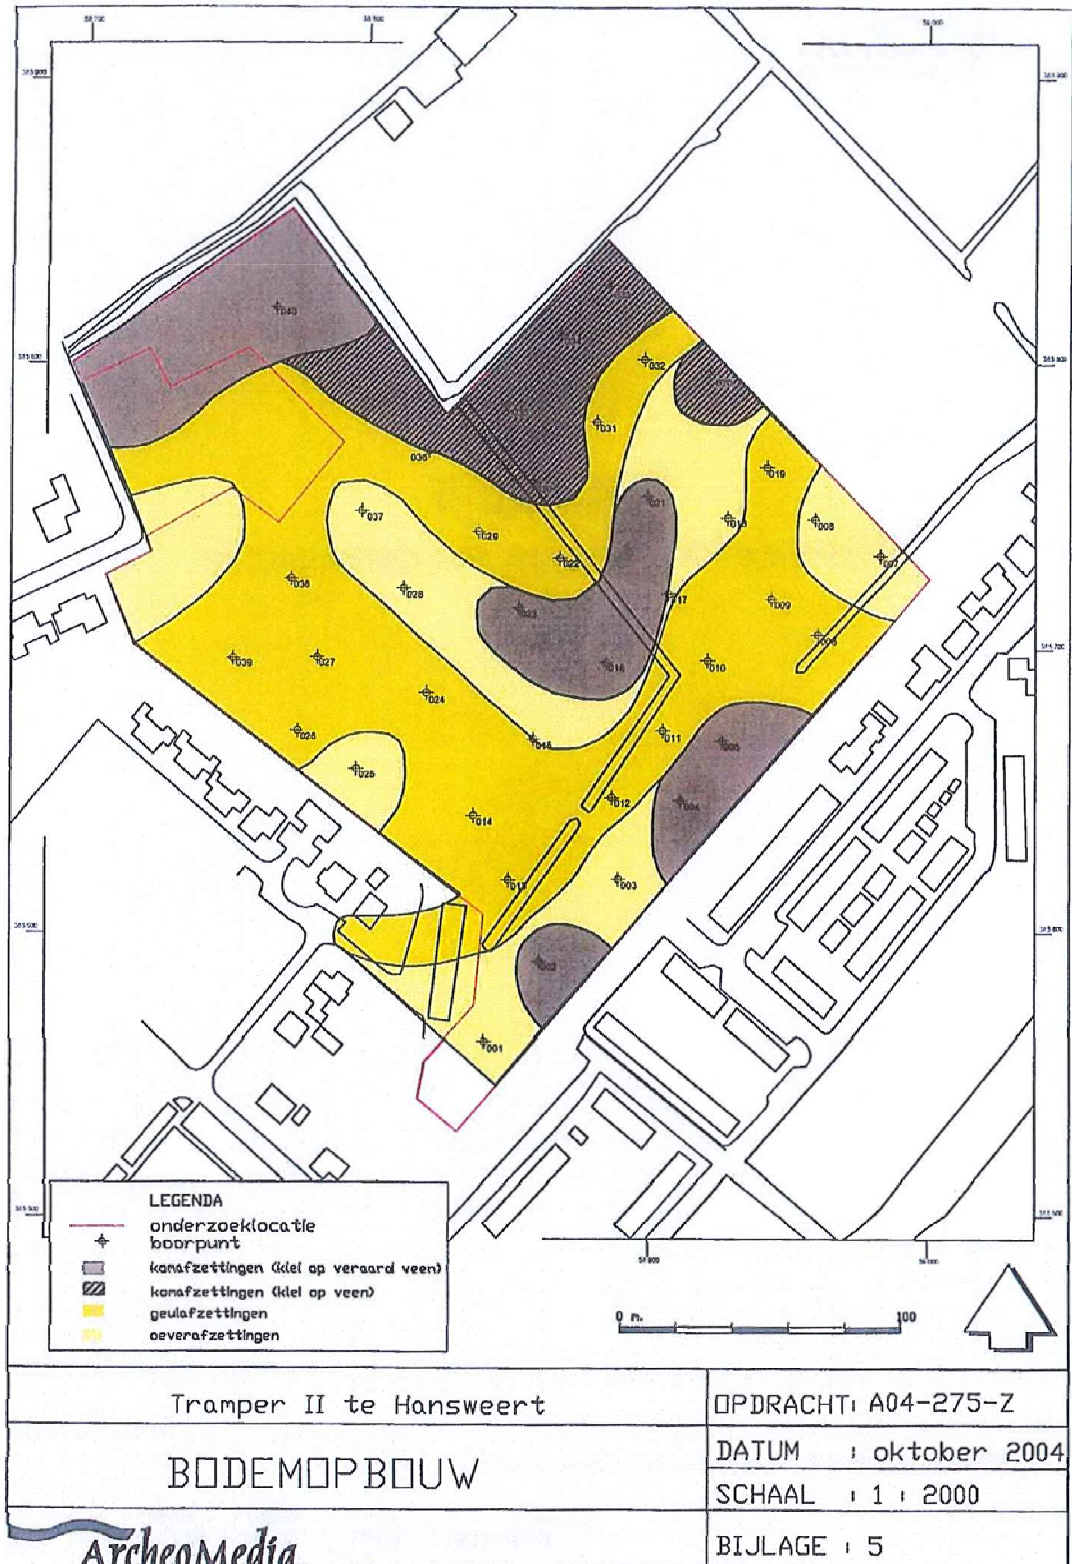
Bijlage 1 (bron rapport Archeomedia 2004)

De archeologische verwachting voor het Laagpakket van Walcheren is laag. Voor de top van het Hollandveen Laagpakket is de archeologische verwachting hoog voor die delen van het plangebied waarbinnen een intacte en veraardde top aanwezig is (zie bijlage 1). Deze zones dienen in het bestemmingsplan opgenomen te worden met een aangepaste dieptemaat namelijk 1.5 meter – maaiveld. Voor het onderliggende Laagpakket van Wormer en het Pleistoceen dekzand kon op basis van de rapporten uit 2004 en 2009 de archeologische verwachting niet bijgesteld worden. Hiervoor dient de archeologische verwachting uit het gemeentelijk archeologiebeleid te worden behouden. Dit houdt in de praktijk in dat voor het overgrote deel van, het plangebied vanaf een diepte van 3 meter de dubbelbestemming Waarde Archeologie gebaseerd dient te zijn op de Maatregelenkaart in Lagen 3 uit het gemeentelijk archeologiebeleid (Laagpakket van Wormer). Voor de in 2009 ontgraven, centraal gelegen, waterpartij kan worden aangenomen dat zowel het Hollandveen als de top van het Laagpakket van Wormer volledig vergraven zijn. Hiervoor hoeft geen dubbelbestemming Waarde Archeologie meer te worden opgenomen.
