**Eindrapport verkennend bodemonderzoek inclusief asbest
Swaanhilstraat 1 t/m 7 te Rilland**

Project 23190152
2 augustus 2019

Opdrachtgever: V.O.F. Peters van der Poel
Hughersluys 31
4536 HM TERNEUZEN

Opgesteld door: Sagro Milieu Advies Zeeland B.V.
Auteur: ir. B. Boomstra
Autorisatie: ir. R. van de Woestijne
Manager SMA Zeeland B.V.

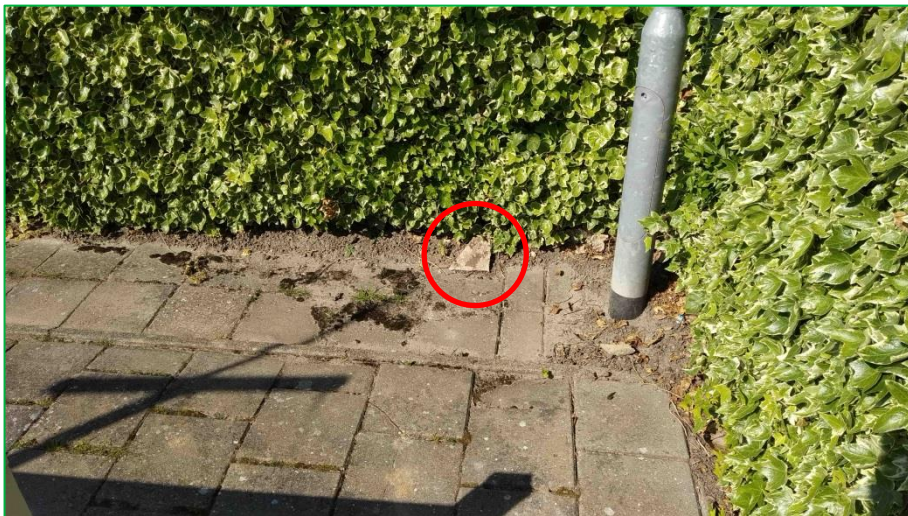
Foto 4. Asbestverdachte plaat rood omcirkeld.
