De oesterputten van Yerseke: hoe het is en hoe het was

Een inventarisatie in woord en beeld

Jankees Goud

student Cultuurwetenschappen

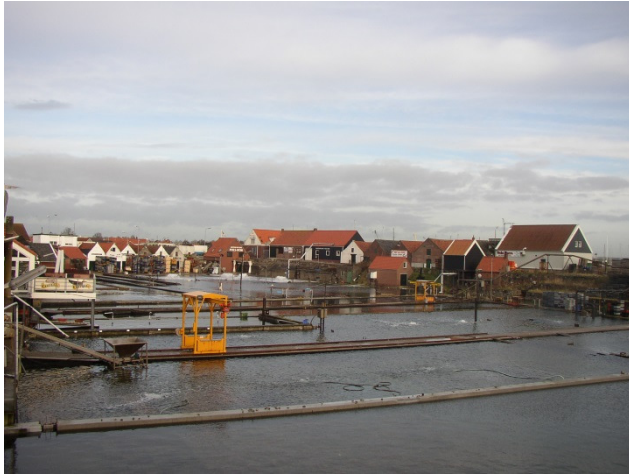
In de volksmond bekend als de “ieëste pitjes” (eerste putjes). Trefwoorden: Kleinschalig, intiem, ietwat rommelig, levendig, vol. Hier zijn nog allerlei kleine familiebedrijven gevestigd, o.a. Pols-Bom, Kopek, Pekaar, Delta Ostrea, Murre, Salm en van Oosten. De levendigheid die de vestiging van deze bedrijven met zich meebrengt bepaalt in een niet onaanzienlijke mate de charme van dit puttencomplex.

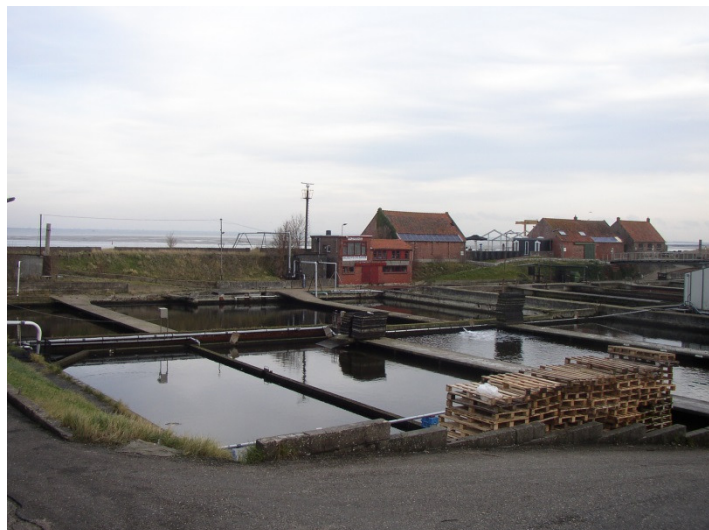
Dit complex is tegenwoordig ook (weer) grotendeels in bedrijf. Aan de noordelijke helft tot ongeveer het midden is de firma P. Verwijs-van der Endt gevestigd, aan de zuidelijke helft de firma Krijn Verwijs, terwijl daar tussenin een jong bedrijf zich pas gevestigd heeft: de Oesterij van de familie Dhooge.

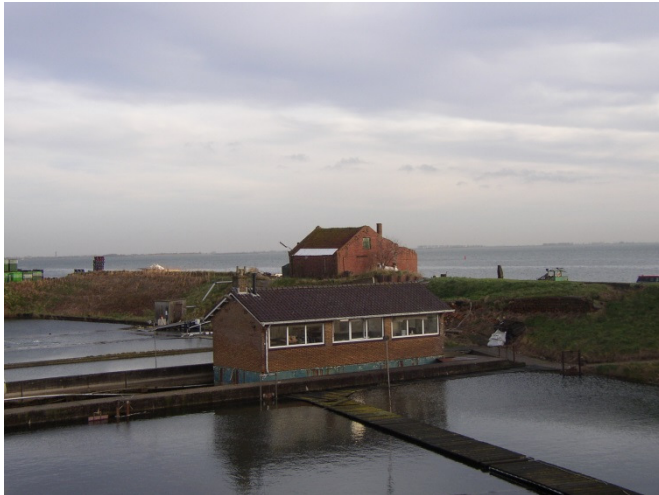
Trefwoorden: Ruime bassins, verstild, maar er komt weer wat leven in de brouwerij. Vooral de vervallen loods op de zeedijk.
