VERKENNEND (WATER)BODEMONDERZOEK  
EN VERKENNEND ONDERZOEK ASBEST IN  
BODEM

PRINSES MARIJKEWEG (ONG.)

TE AMEIDE

| <b>Rapportnummer</b> | 4170.001 |

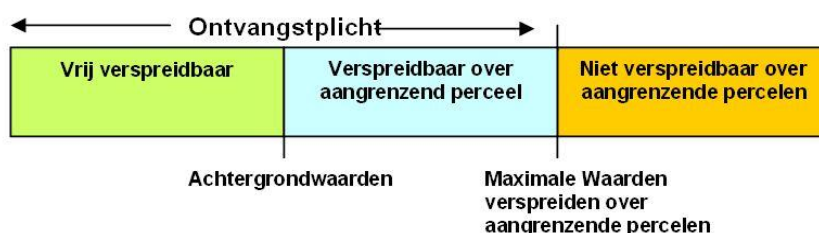
**Figuur III.** Normstelling voor verspreiding van baggerspecie over aangrenzende percelen.

In bijlage 5 zijn de normwaarden uit de Regeling bodemkwaliteit voor grond en waterbodems opgenomen. Tevens is een msPAF-toetsing uitgevoerd ten behoeve van de vaststelling van de verspreidbaarheid van de baggerspecie over de aangrenzende percelen (zie figuur III).

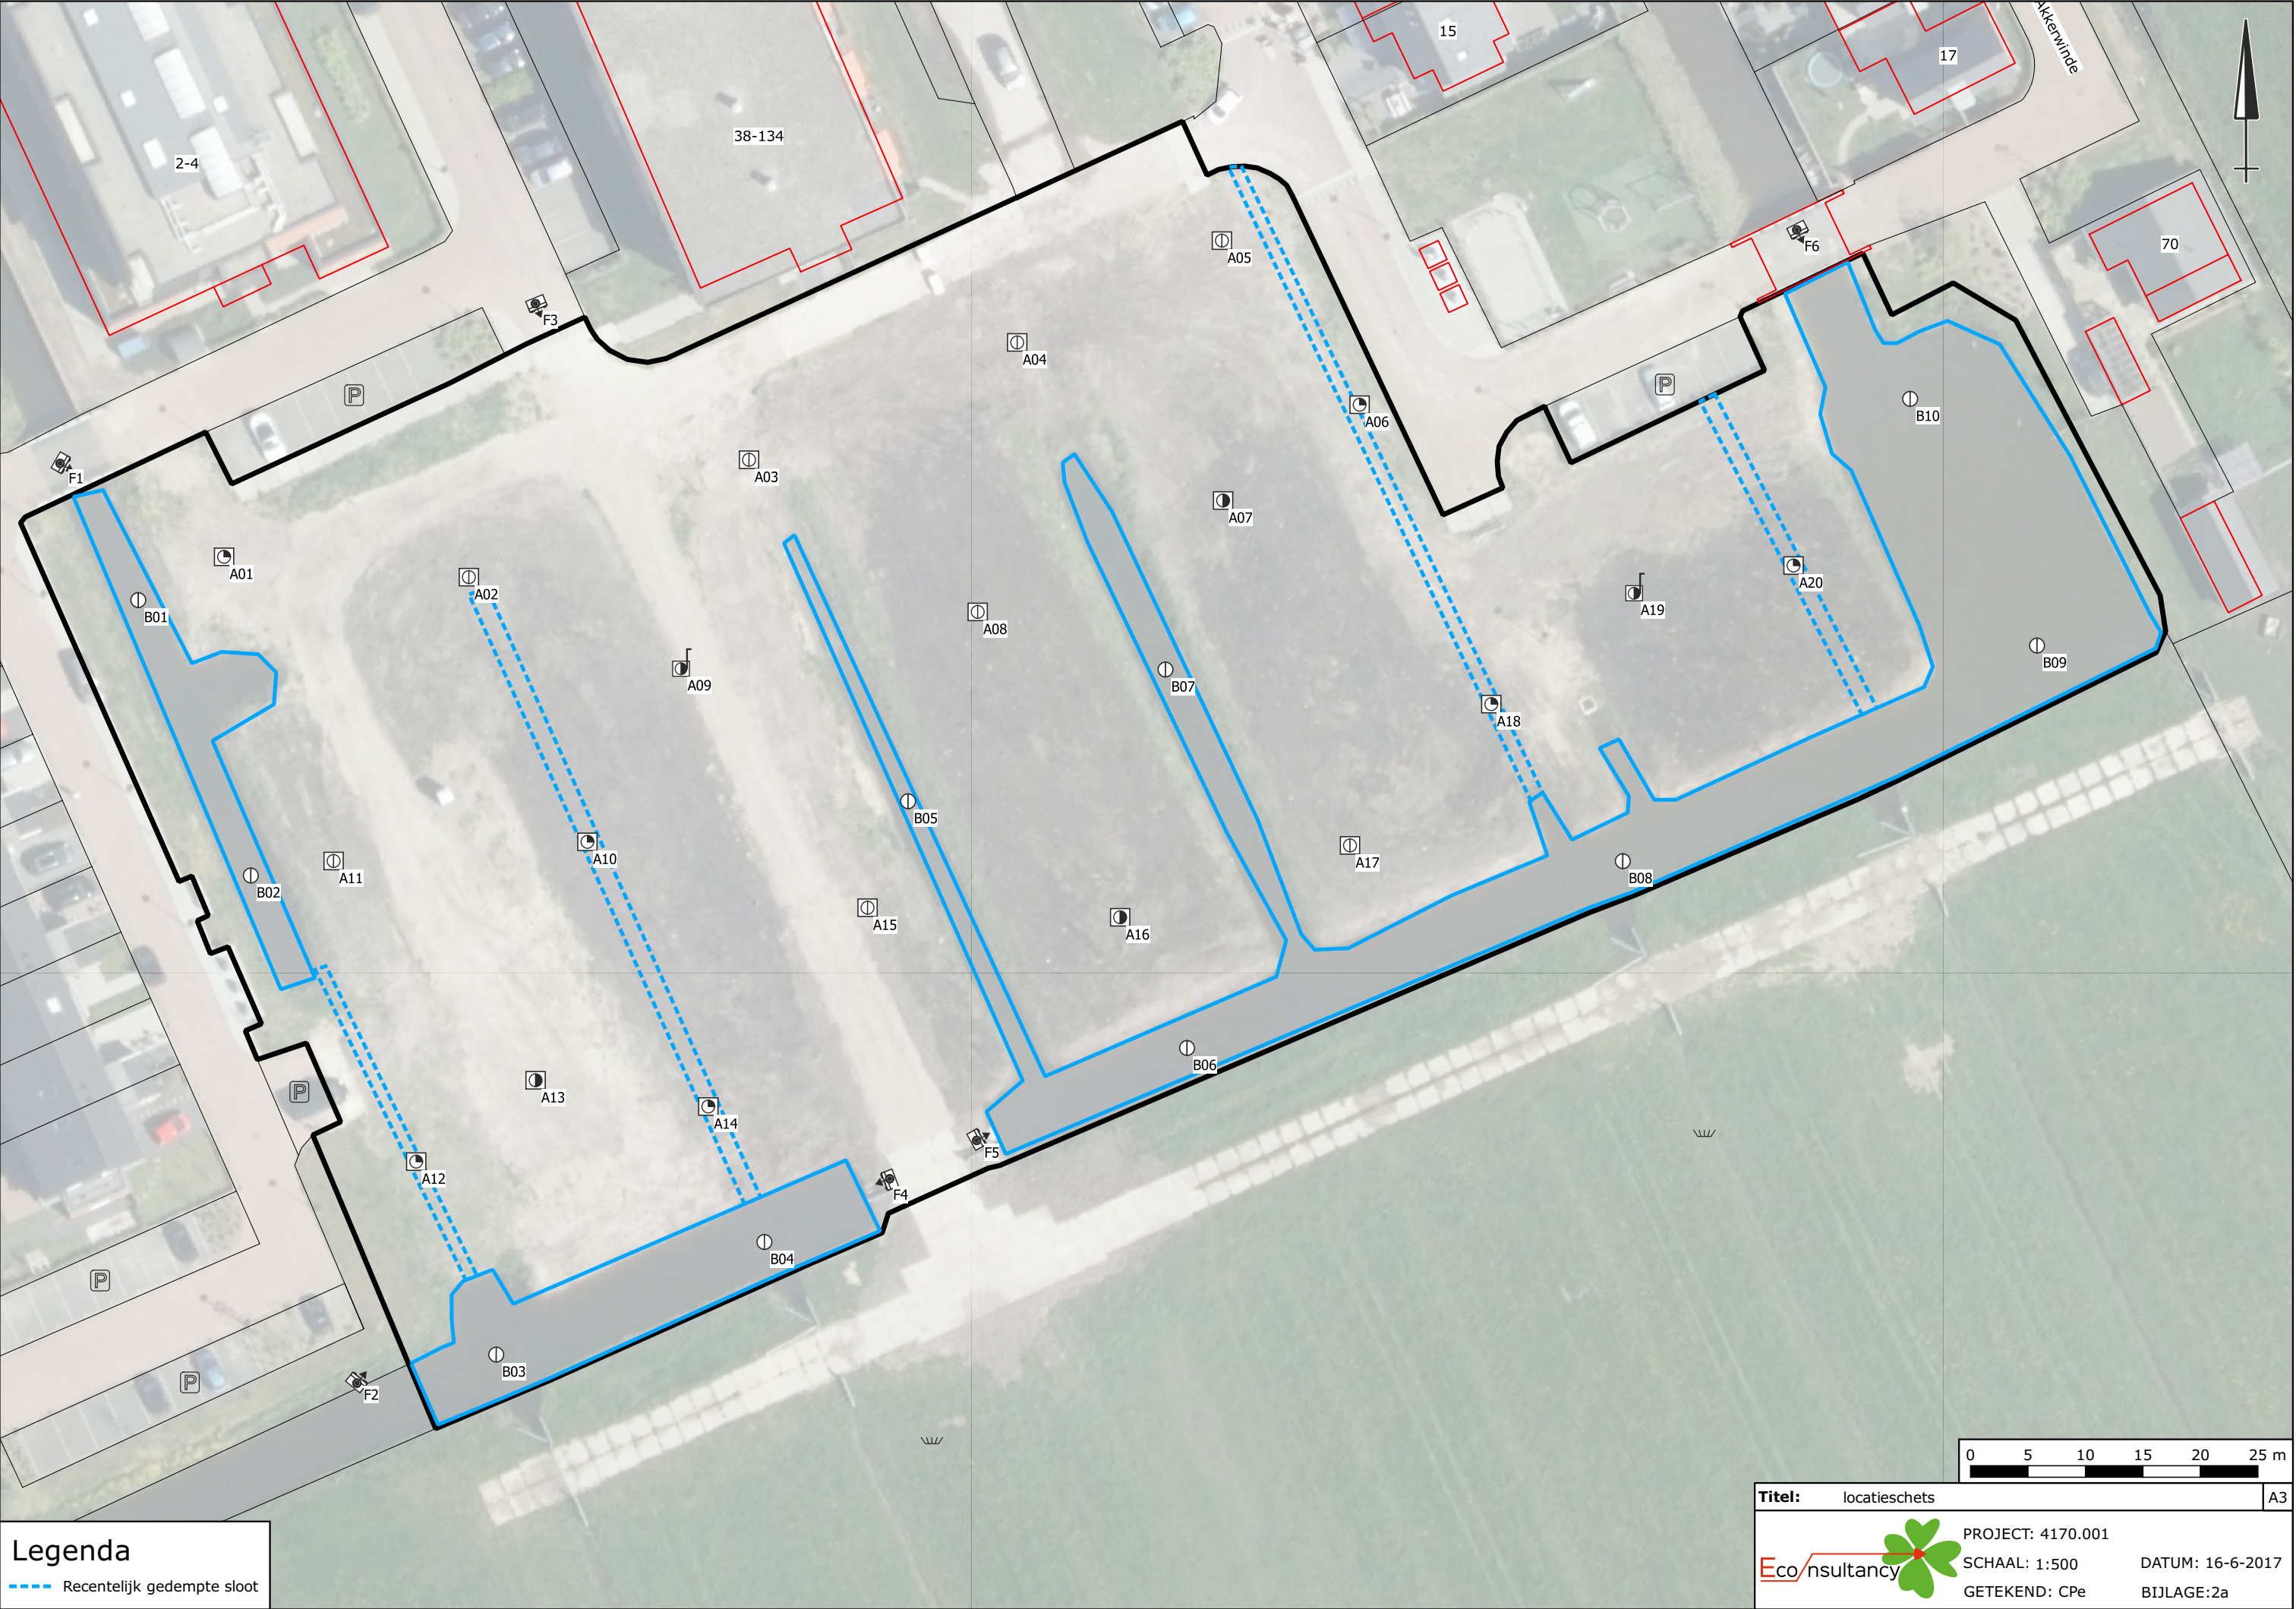
| | GETEKEND: CPe | BIJLAGE: 2a |

In bijlage 2a is de huidige situatie op een locatieschets op een luchtfoto weergegeven. Bijlage 2b bevat enkele foto's van de onderzoekslocatie.

--- Recentelijk gedempte sloot
