Eindrapport verkennend bodemonderzoek Boslaan 1 en 3 te Axel

Opdrachtgever: Aannemersbedrijf van der Poel
Postbus 116
4530 AC Terneuzen

Opgesteld door: Sagro Milieu Advies Zeeland B.V.
Telefoon: 0113-352 222
Projectnummer: 2360065
Datum: 19 april 2006
Auteur: ing. A.V. Bol
Autorisatie : ir. R. van de Woestijne
Manager SMA Zeeland B.V.

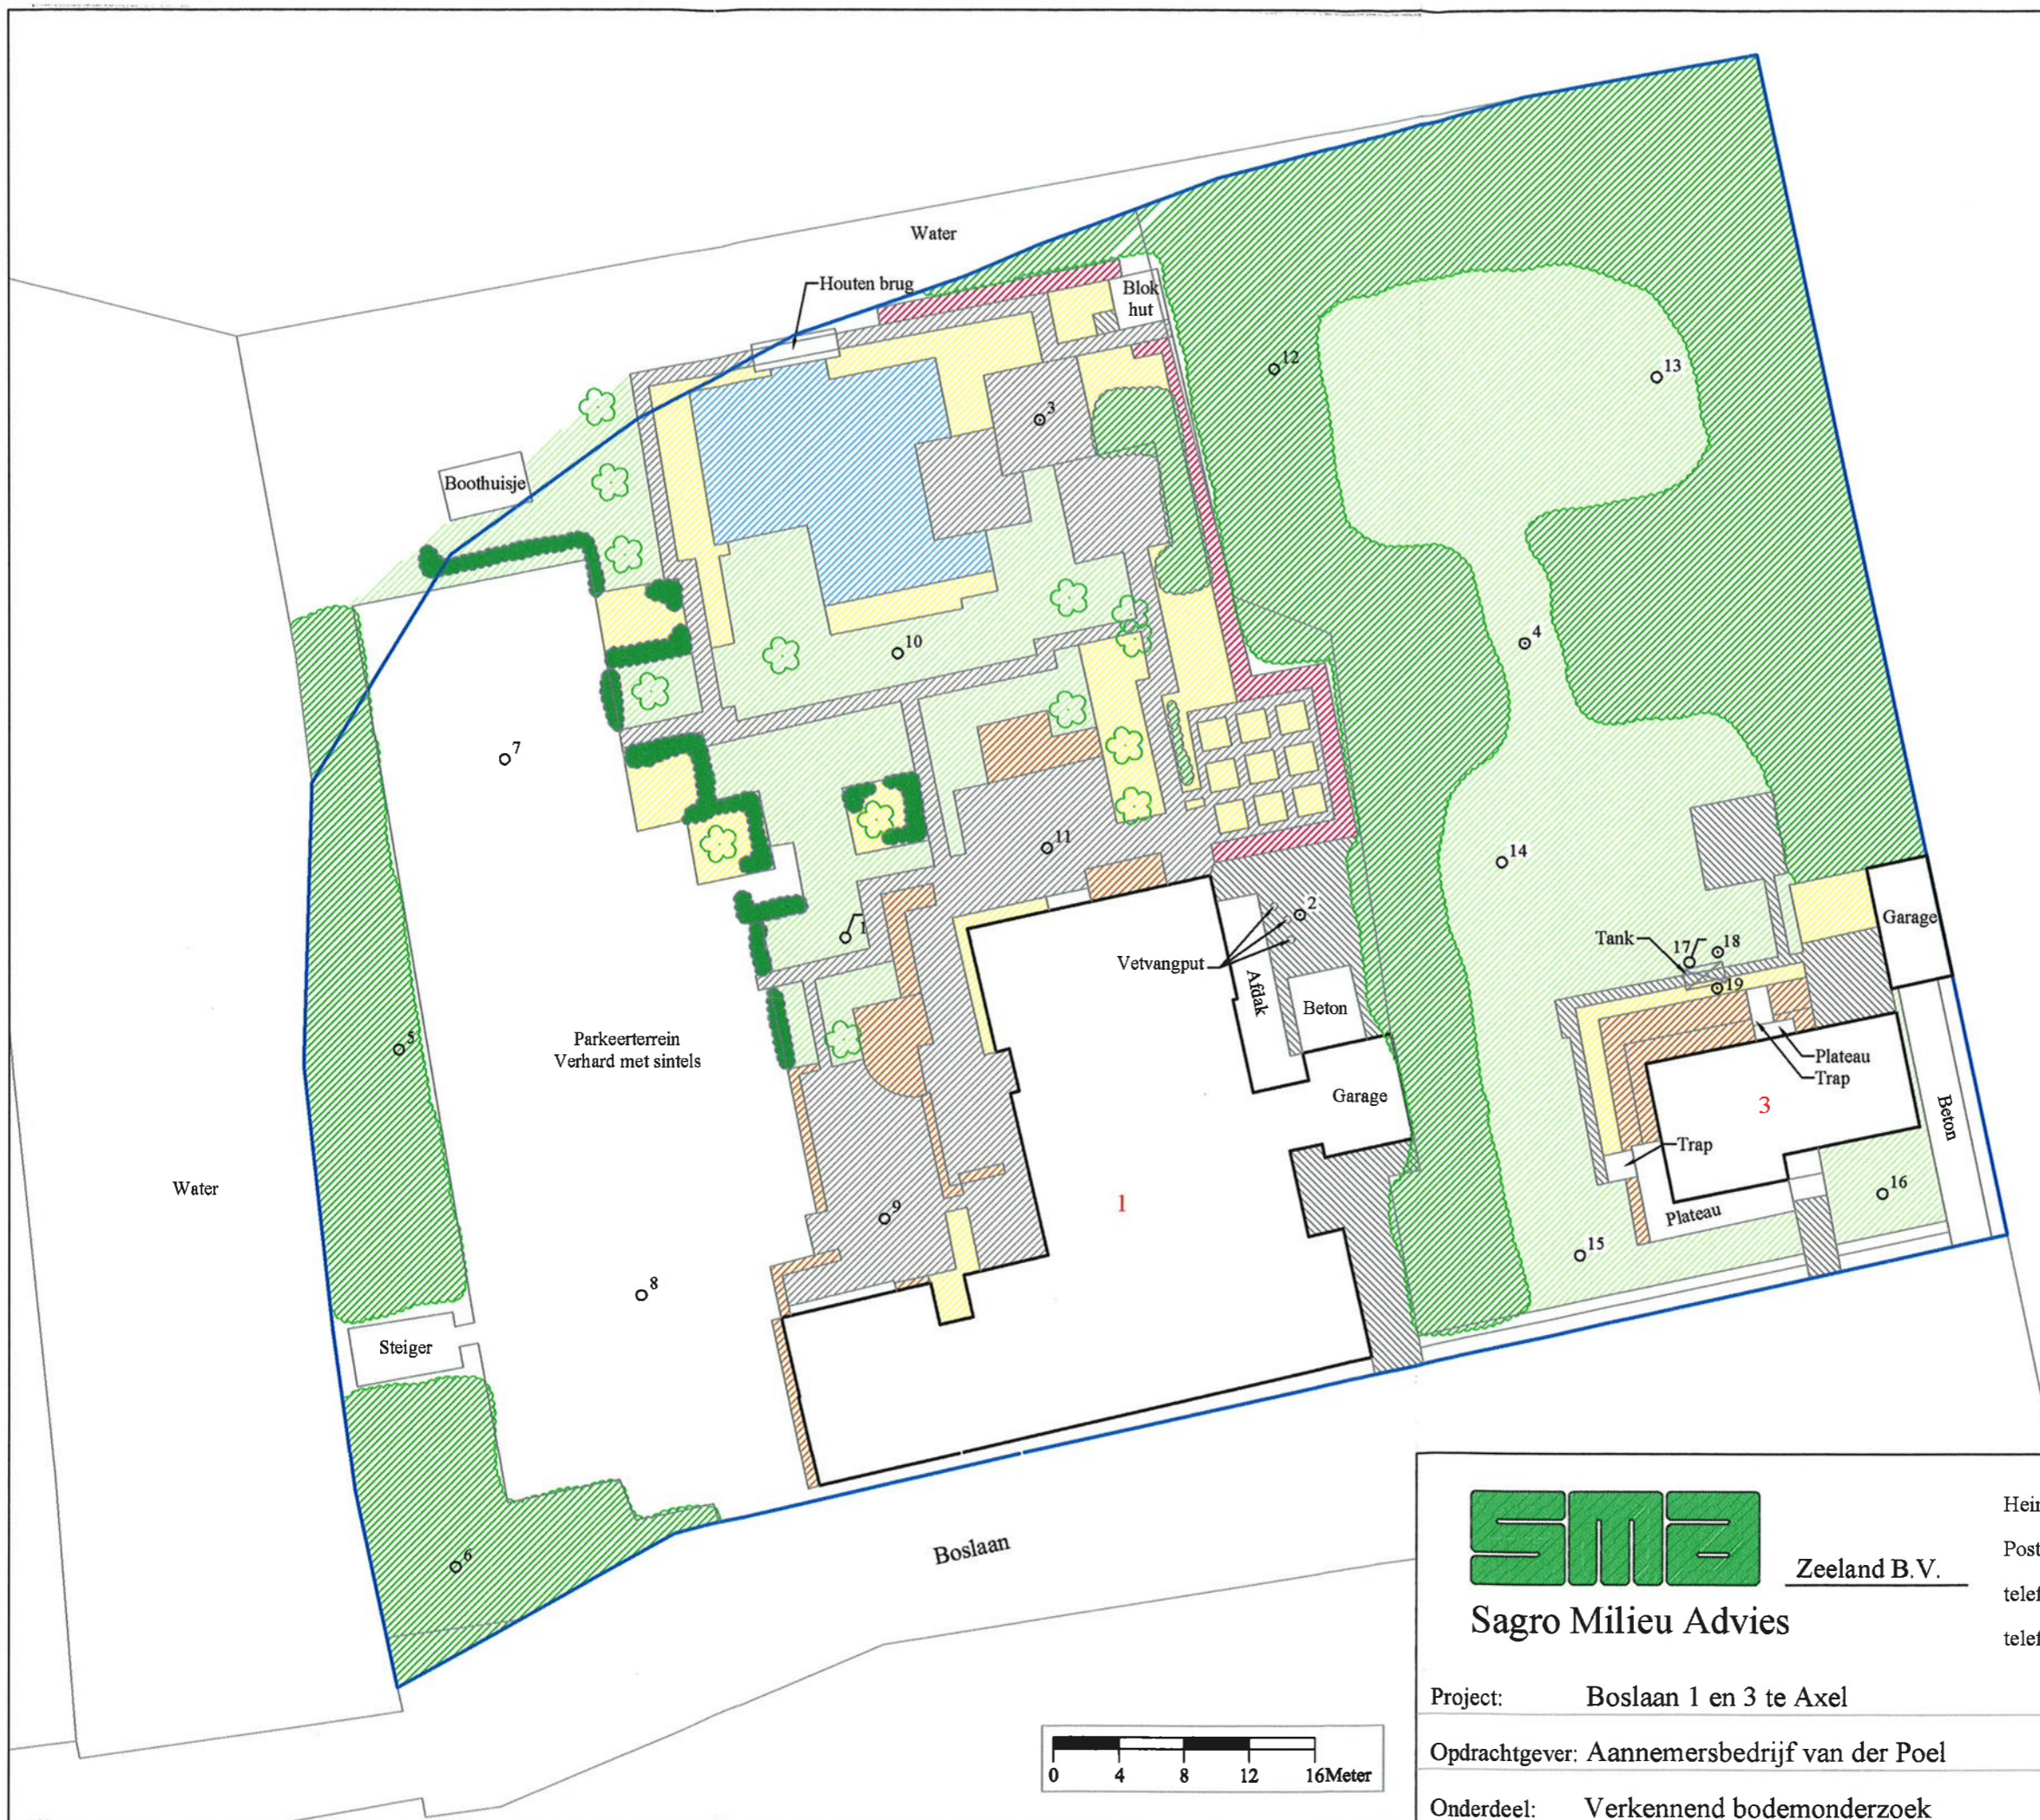
Situatieschets

Het veldwerk is uitgevoerd conform de in paragraaf 2.3 vermelde onderzoeksstrategie op 4 april 2006. Er zijn in totaal 19 boringen verricht, waarvan de boringen 1 en 17 (nabij de ondergrondse tank) zijn afgewerkt als peilbuis. Boring 2 betreft een diep boring welke bij de vetvangput gezet is. De boorlocaties zijn weergegeven in bijlage 2. Het grondwater is bemonsterd op 11 april 2006.

De boringen zijn gelijkmatig over de locatie verdeeld geplaatst. Van het opgeboorde bodemmateriaal is per halve meter en/of per (zintuiglijk afwijkende) bodemlaag een monster genomen.
