Verkennend asbestonderzoek

Grote Huissenspolderweg 6 Zaamslag

Versie 1.0
21 december 2021

Rapporttitel: Verkennd asbestonderzoek Grote Huissenspolderweg 6 Zaamslag
Projectnummer: 002262
Versie: 1.0
Datum: 21 december 2021

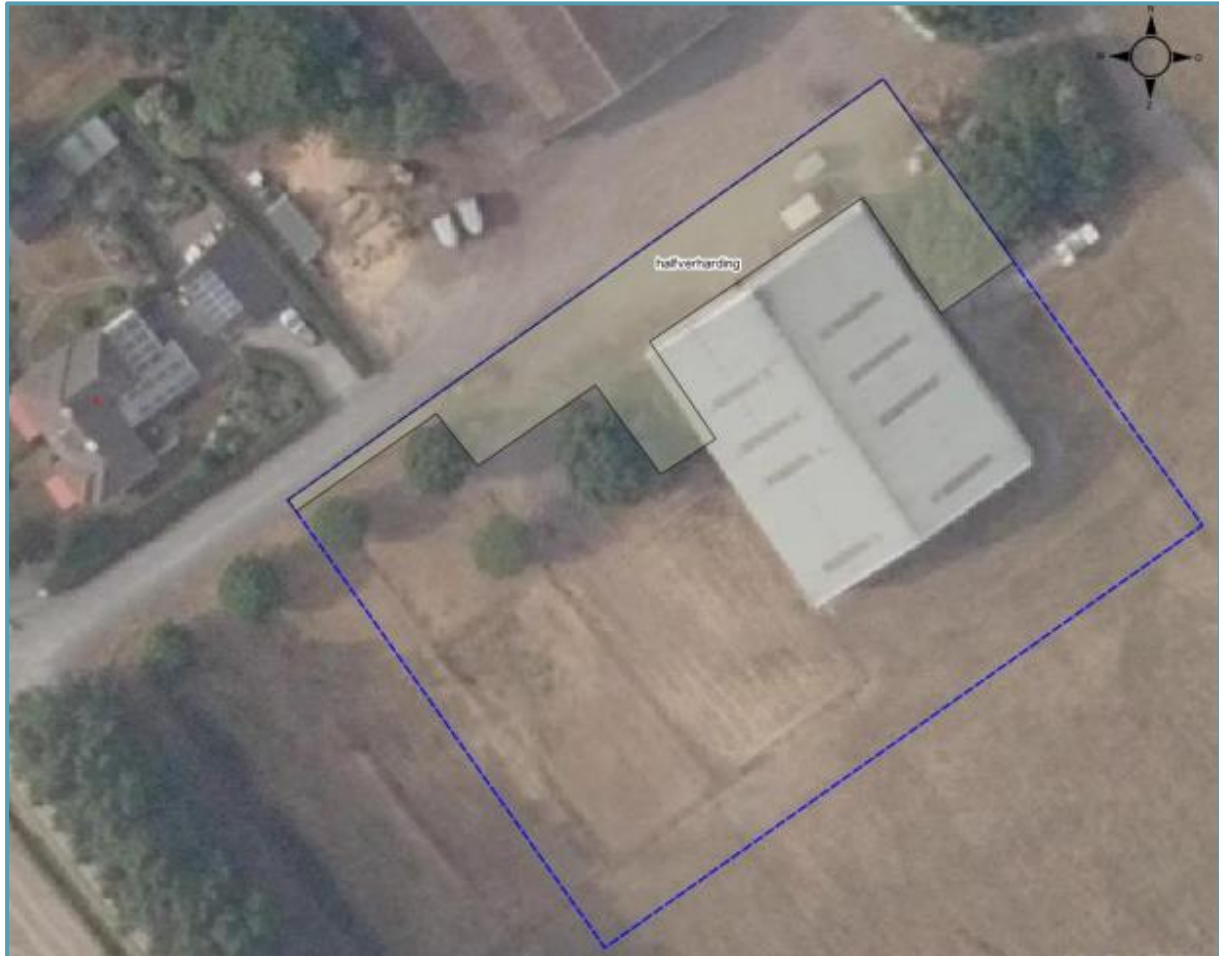
Figuur 1: Situering onderzoekslocatie (Bron: Rapport SMA Zeeland b.v.)

De onderzoekslocatie is gelegen ten oosten van Terneuzen en ten noorden van Zaamslag, in een overwegend agrarisch gebied. Het te onderzoeken terrein betreft een voormalig agrarisch bedrijf. Op de onderzoekslocatie zijn een bedrijfswoning, paardenstal, loods, opslag-/werkschuur, een loods met paardenbak en een weiland aanwezig. Onderhavige locatie betreft het gedeelte van de loods met paardenbak en weiland. In de loods is een betonvloer aanwezig. Rondom de loods is gedeeltelijk een halfverharding aanwezig, bestaande uit asfaltgranulaat met puin.

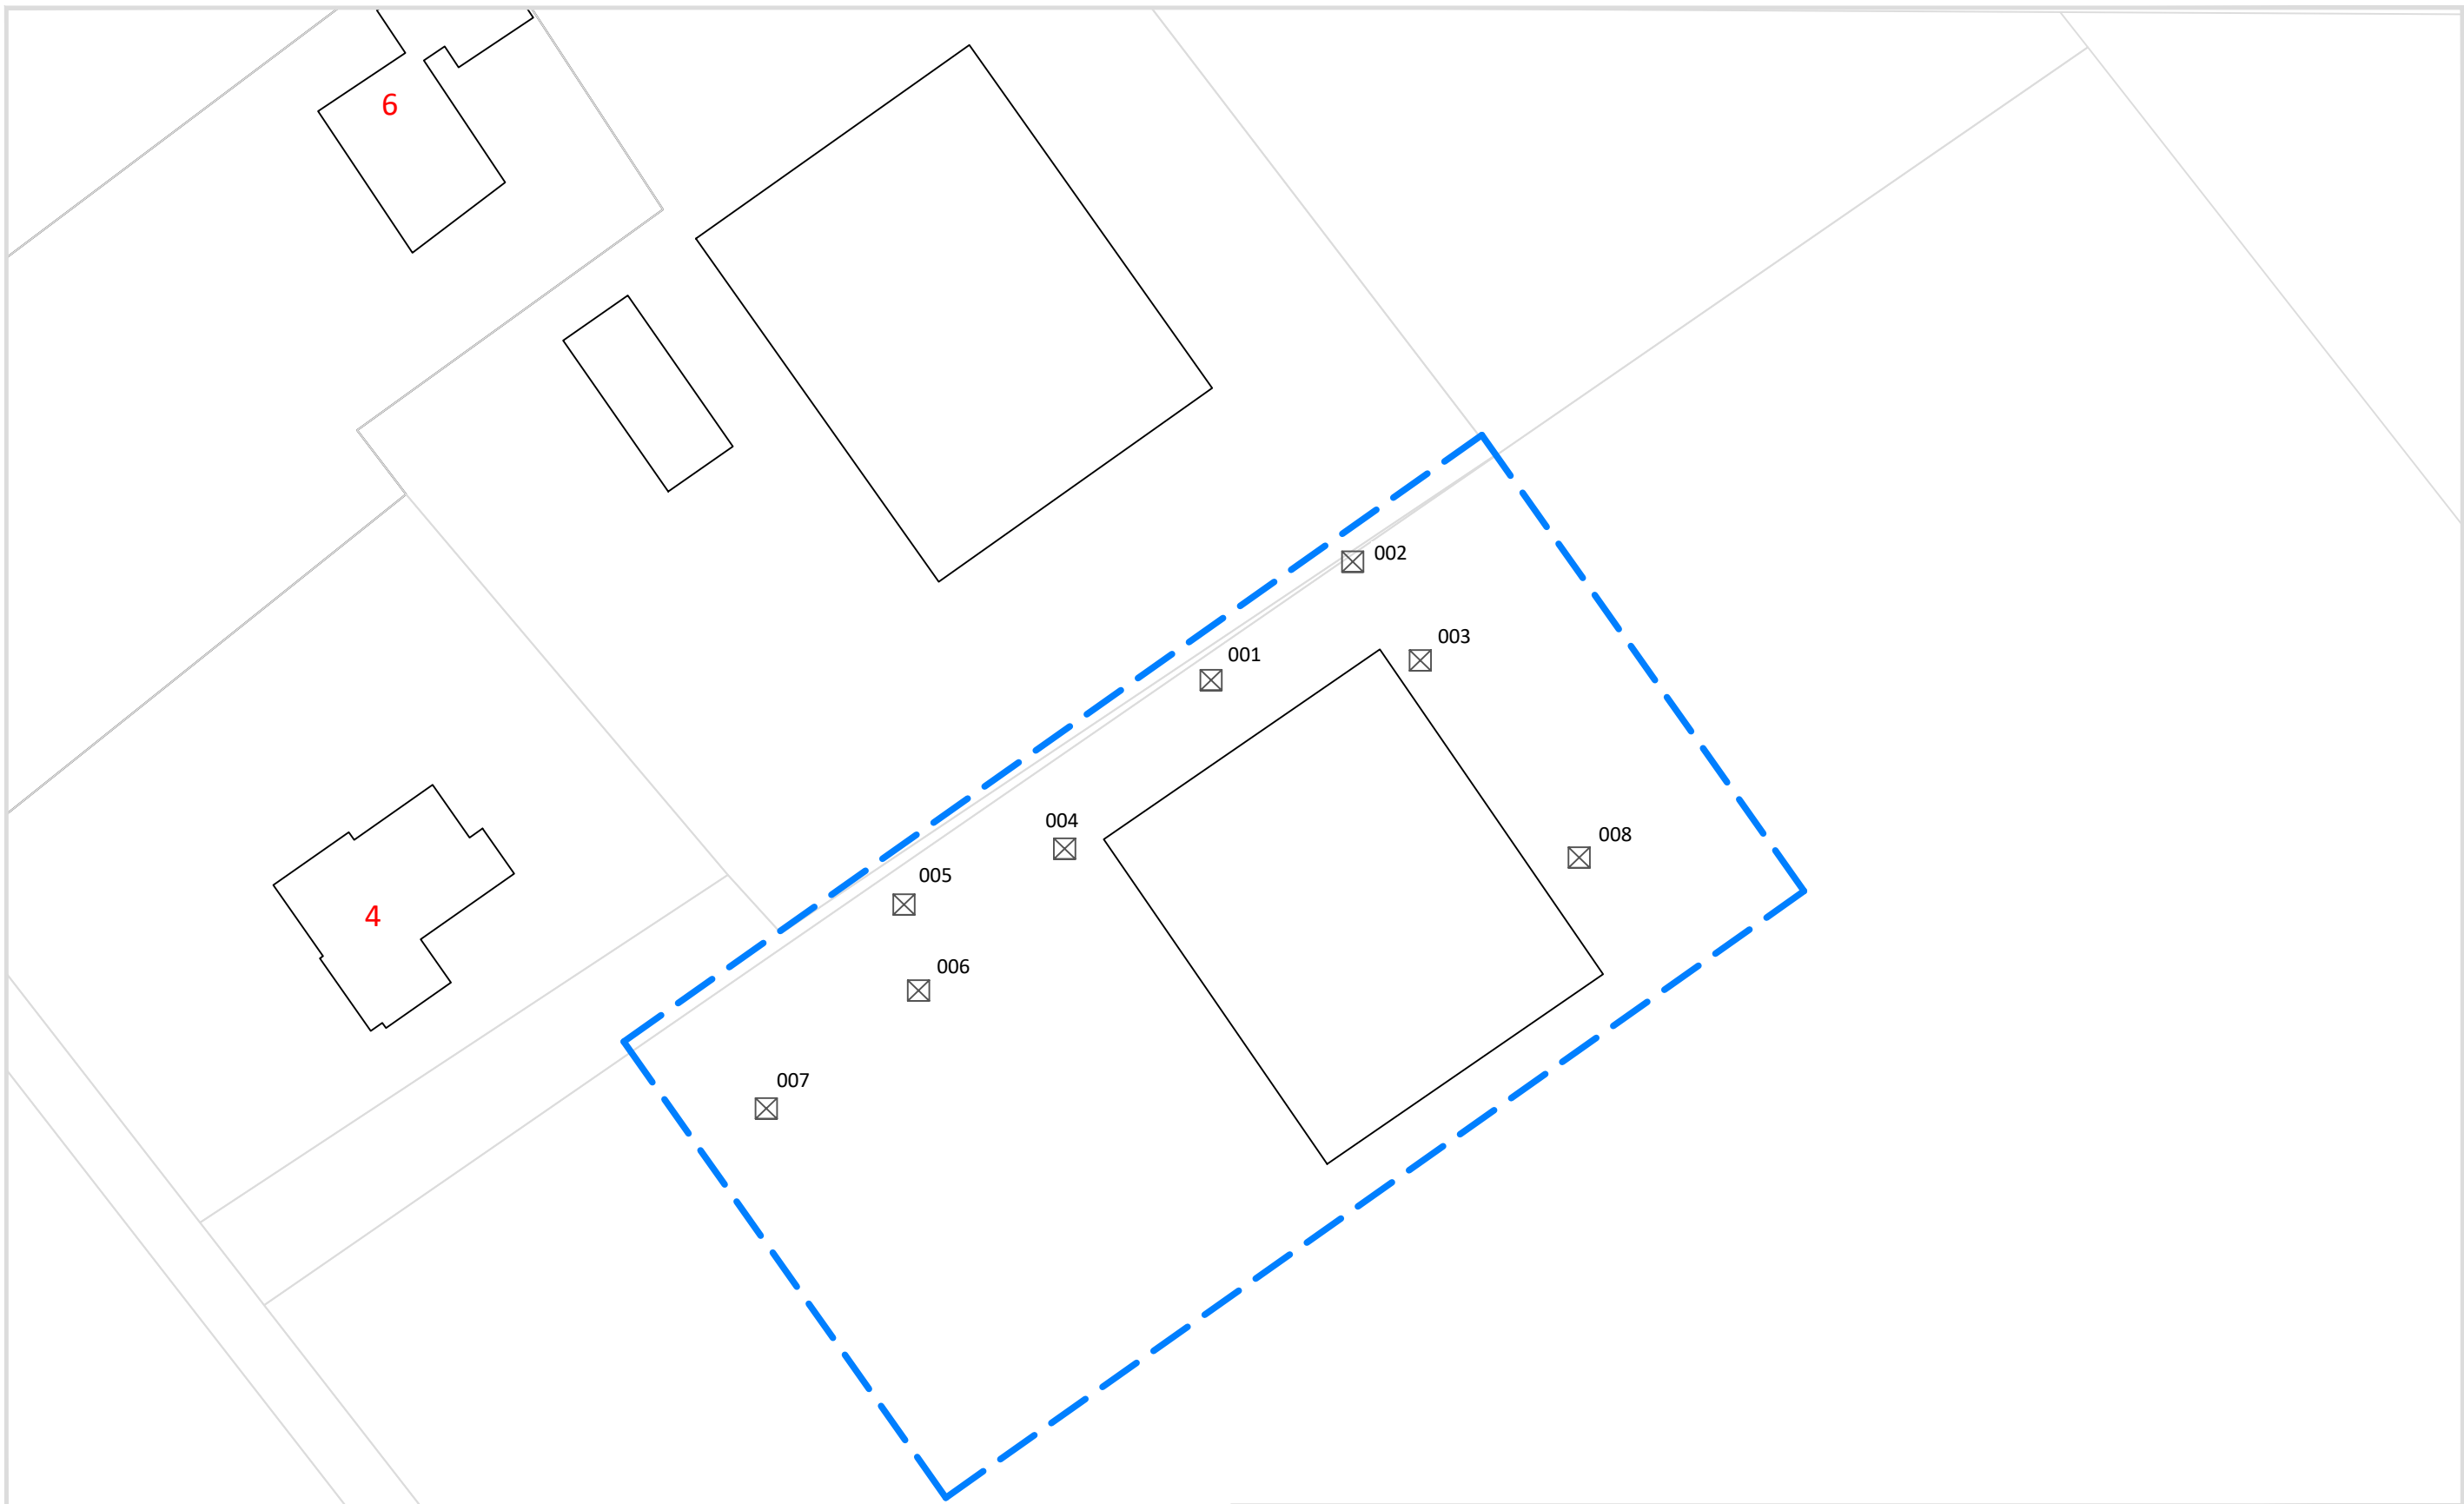
Ter plaatse van de puinfundering zijn vijf gaten (nrs. 001 t/m 005) verricht (minimaal 30 cm x 30 cm) tot een diepte variërend van 0,25 à 0,80 m-mv. Proefgat 001, 002 en 004 zijn gestaakt vanwege ondoordringbare lagen of vanwege water in het betreffende gat. Proefgat 003 en 005 zijn wel doorgezet tot de onderzijde van de fundering.

Ter plaatse van de boringen uit het verkennend bodemonderzoek waar bijmengingen met baksteen zijn aangetroffen zijn in totaal drie gaten (006 t/m 008) gegraven (minimaal 30 cm x 30 cm) tot een diepte van 0,50 à 0,60 m-mv.

Een tekening met de situering van de proefgaten is bijgevoegd in bijlage 2.
