# Concept Nader onderzoek beschermde natuurwaarden sloop pand Schoolweg 8 Terneuzen

**Opdrachtgever:**  
**Holding BGD bv**  
**Dick Flemmingstraat 23a**  
**5161 CA Sprang Capelle**

**Adviesbureau Wieland**  
Liniestraat 13  
4561 ZS Hulst  
tel. 06-12352169

**24 november 2019**

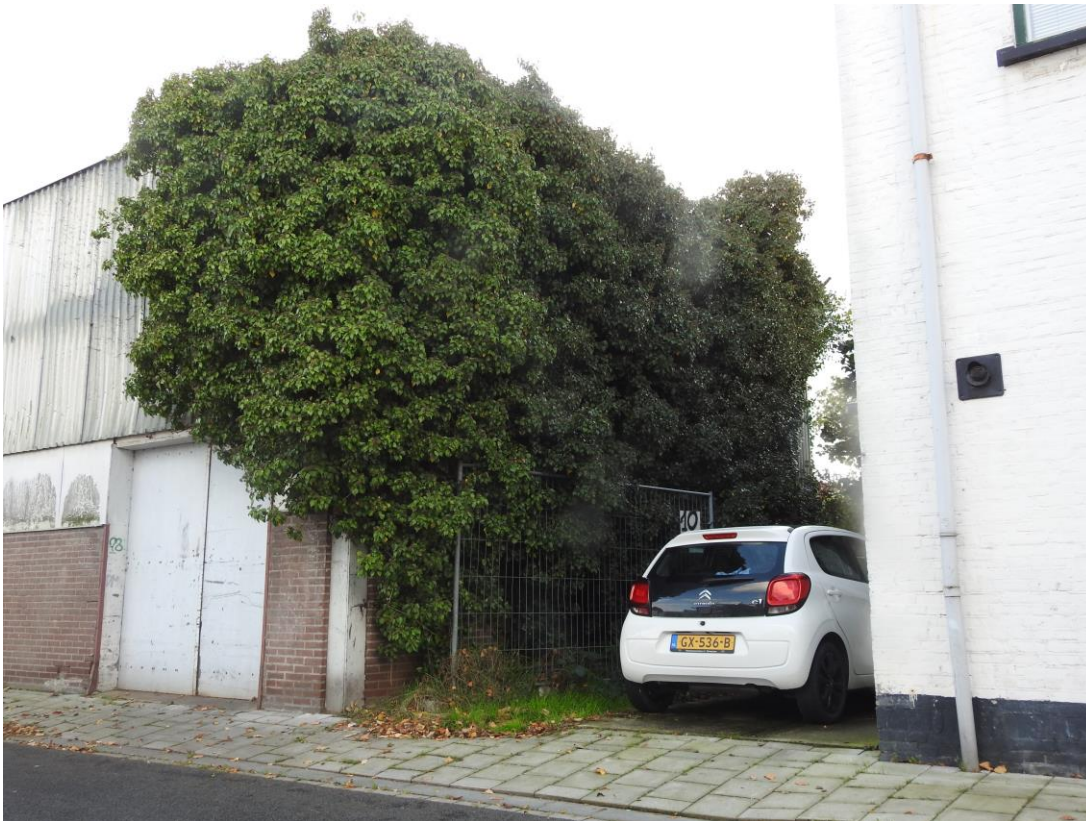
Foto 1. Klimop tegen westzijde van het gebouw.

Er zijn geen broedvogels vastgesteld die gebruik maken van te slopen bebouwing. Wel is vastgesteld dat huismussen gebruik maken van de dichte klimopbeplanting aan de westzijde van het te slopen gebouw.

Er zijn alternatieve locaties in de directe omgeving (park Grenulaan) en bebouwing ten noorden van het plangebied. Er wordt geadviseerd om bij de groeninrichting van de omgeving van het nieuw te bouwen gebouw klimopstruweel of haagbeplanting aan te planten voor dekking en slaappleaats. De goten en eerste rij dakpannen van het nieuw te bouwen appartementencomplex zijn geschikt als broedlocatie voor huismussen.

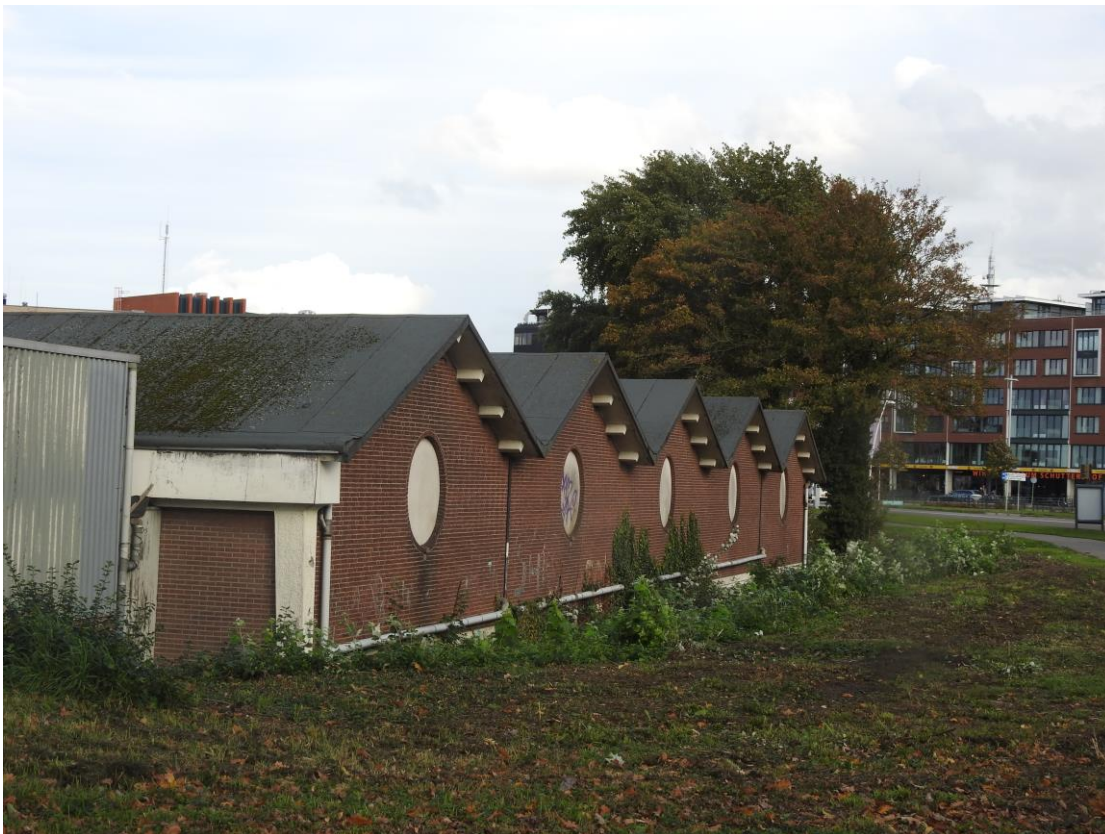
Foto 2. Zuidzijde van het gebouw.
