**Eindrapport verkennend bodemonderzoek  
Anna Bijnsstraat 2 te Terneuzen**

Project 23150180  
17 november 2015

**Opdrachtgever:** Gemeente Terneuzen  
Afdeling Omgeving en Economie  
Postbus 35  
4530 AA TERNEUZEN

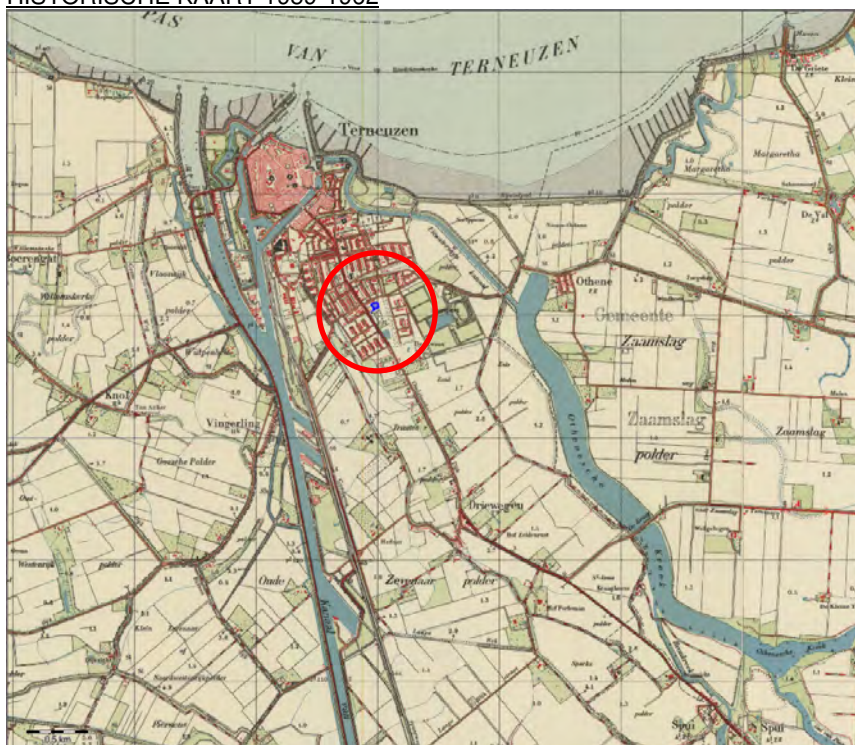
HISTORISCHE KAART 1959-1962

Uit historische kaarten vanaf 1863 tot 1951 kan worden opgemaakt dat de locatie destijds een agrarische functie vervulde. Op de historische kaart van 1959 is te zien dat de locatie en zijn directe omgeving bouwrijp zijn gemaakt. Op historische kaarten van 1968 tot 1997 is te zien dat de locatie is bebouwd en de omgeving van de locatie steeds verder verstedelijkt raakt. Op de luchtfoto van rond 1959 is te zien dat de locatie nog een agrarische functie vervulde. Op de luchtfoto van 1970 is de locatie bebouwd en in gebruik als kleuterschool. De historische kaarten en luchtfoto's zijn opgenomen in bijlage 6.

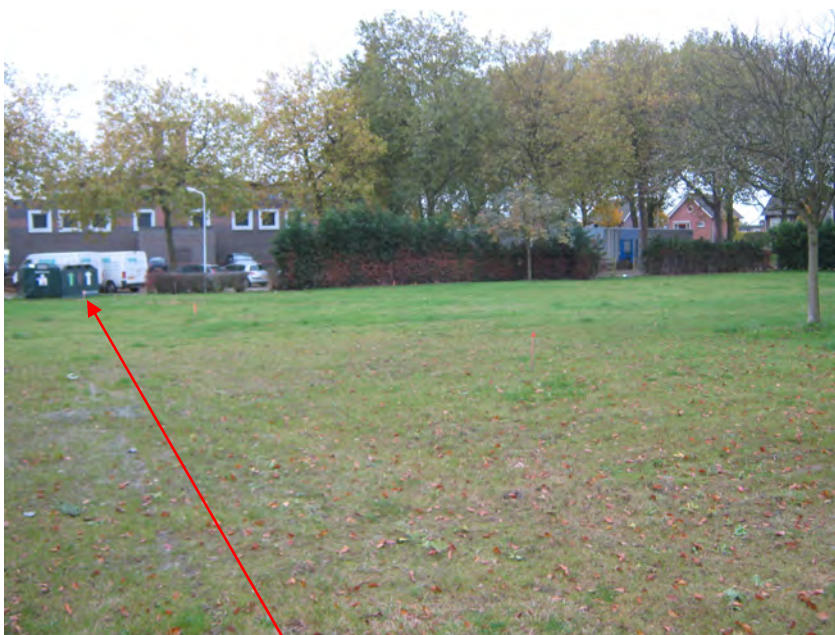
FOTO 4

**Foto 3566 (met inzamelpunten glas en afval)**

Het cluster van inzamel punten voor glas en afval wordt als aandachtspunt meegenomen. De peilbuis zal bij deze locatie worden geplaatst.
