## Verkennd Bodemonderzoek

Project: 2020-205

Locatie: Simon Lindhoutstraat 1 te Tholen

Datum: 16 december 2020

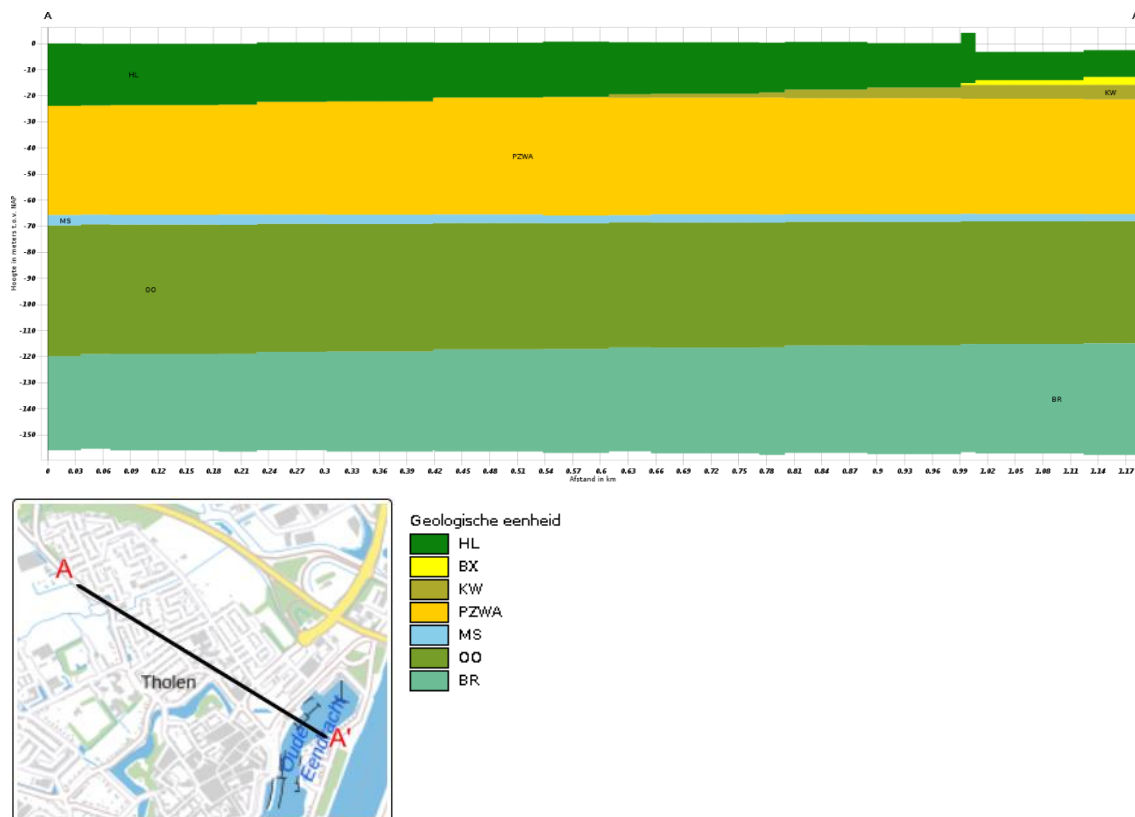
Figuur 1 Geologisch opbouw landelijk model DGM v2.2

De regionale geohydrologische bodemopbouw is weergegeven in onderstaande figuur.

De boorlocatie bevindt zich circa 0.5 meter beneden NAP.

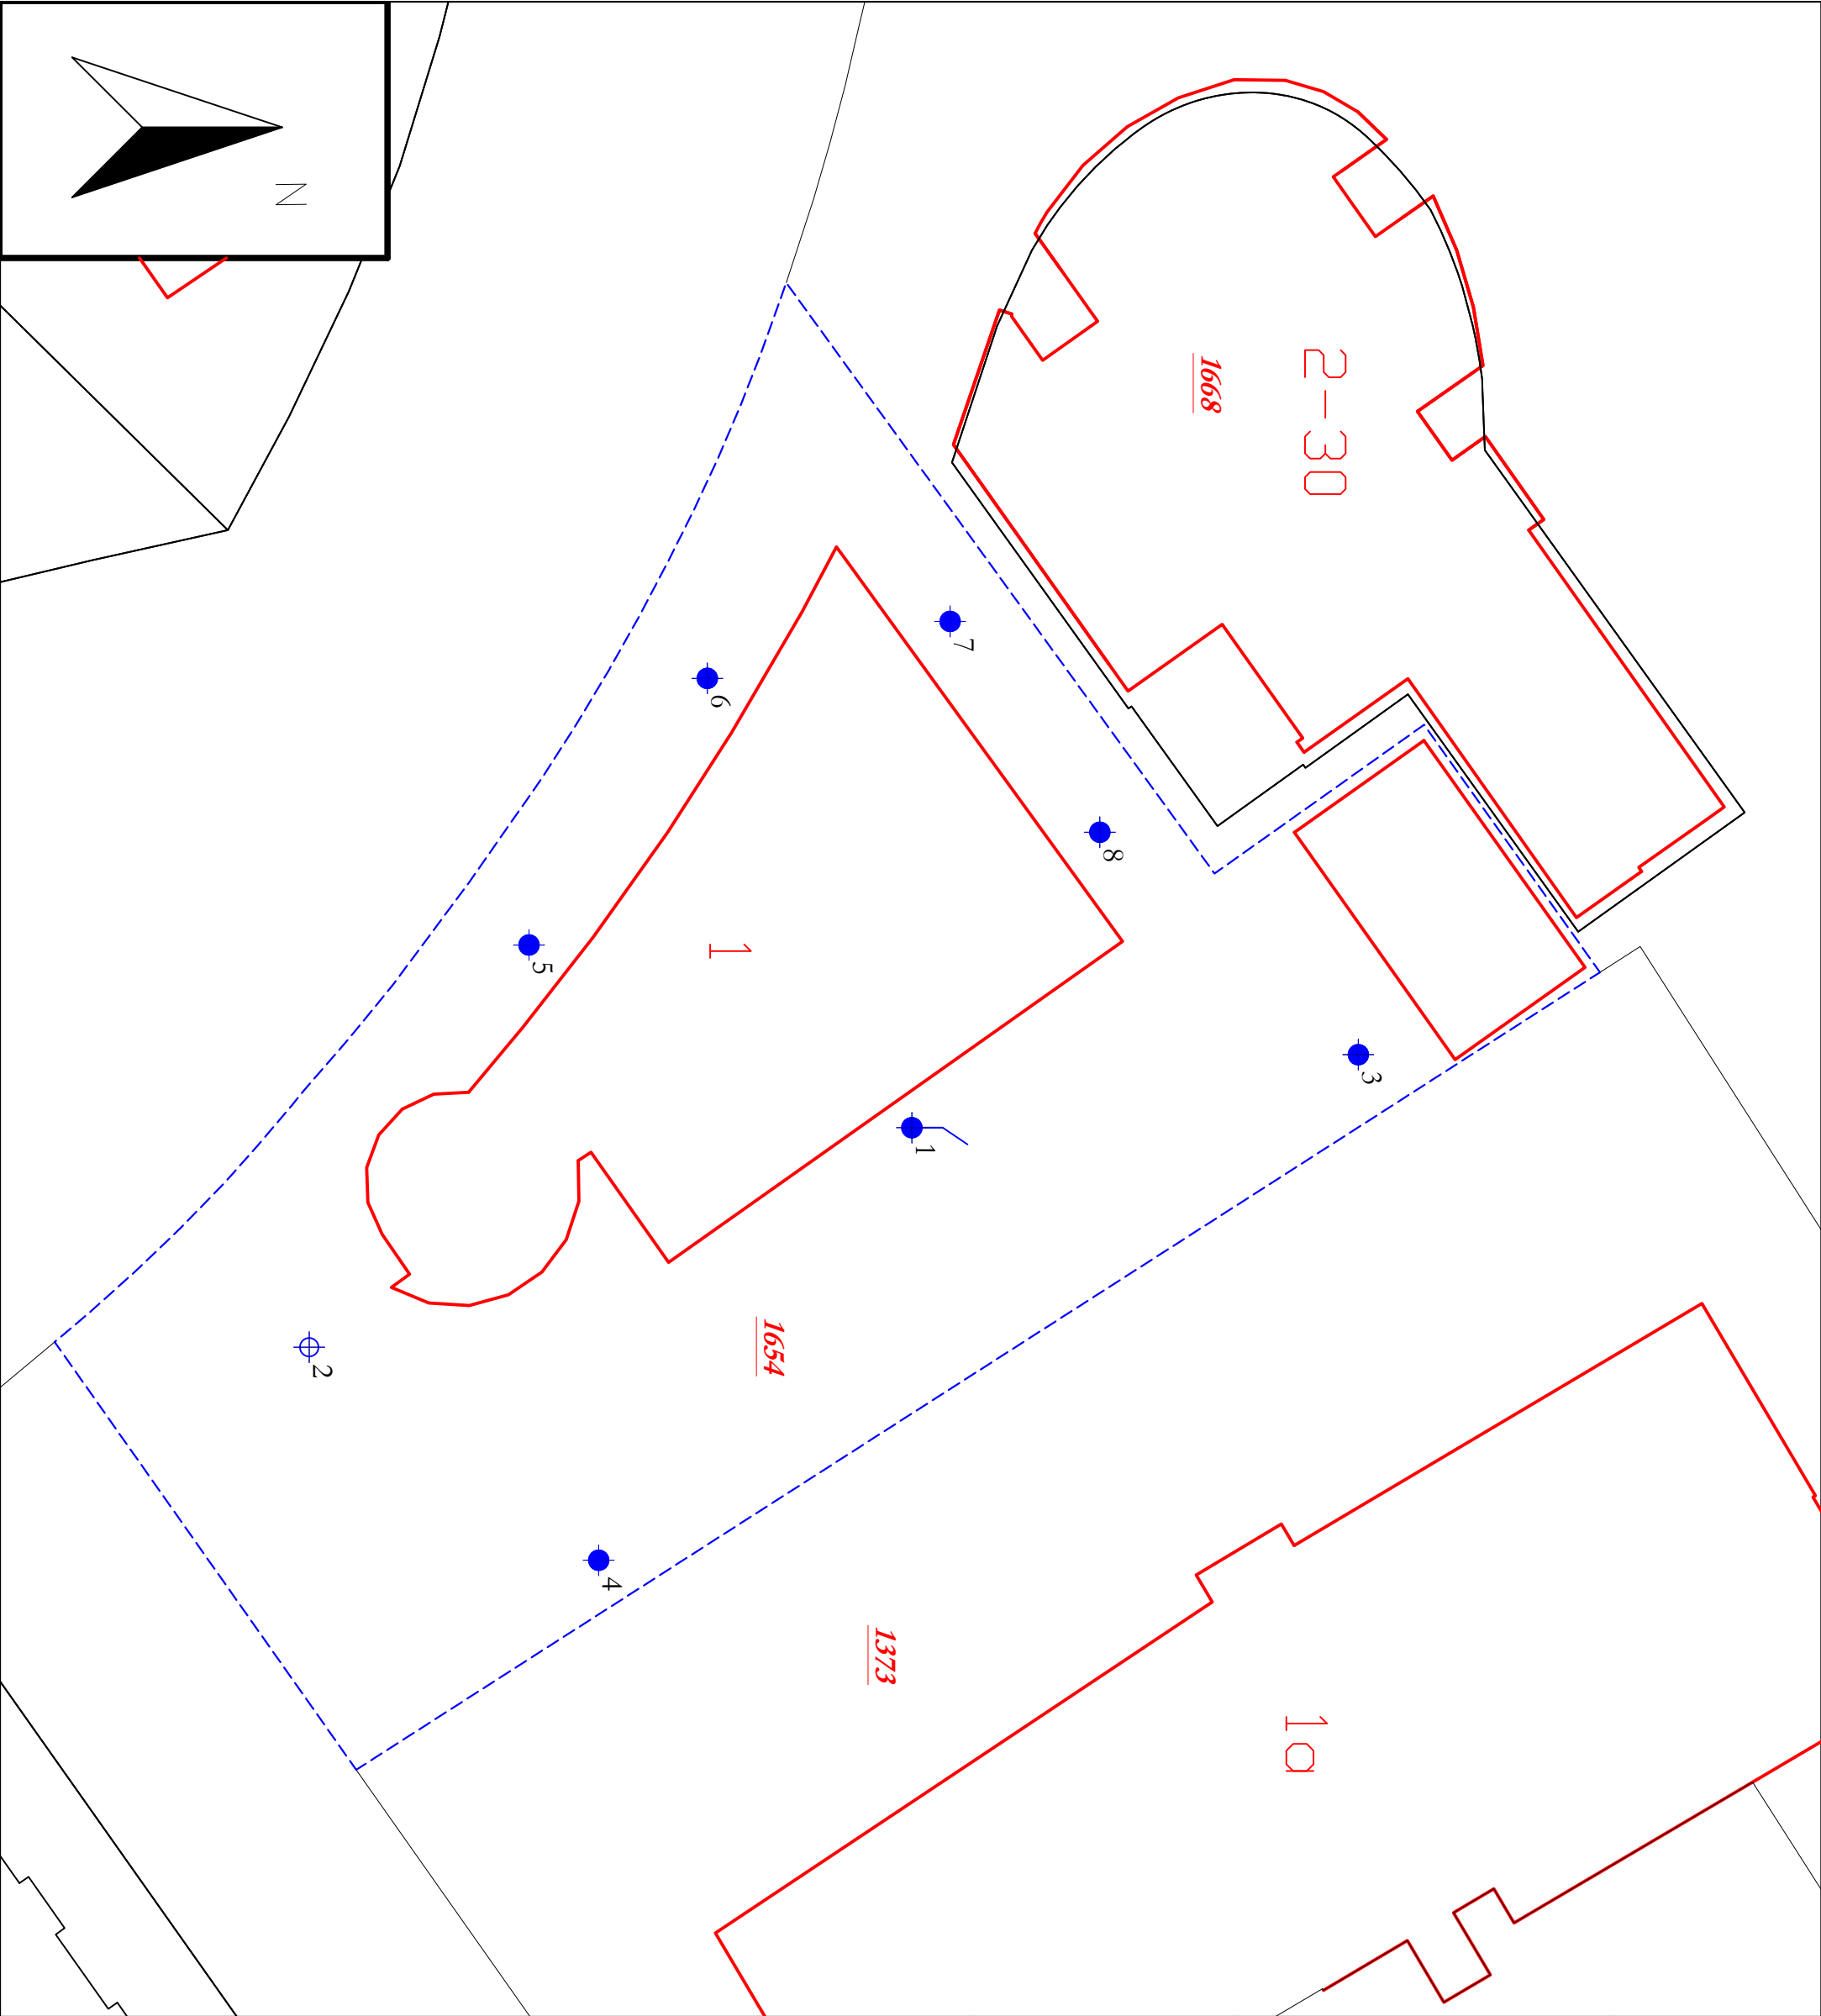
Overzichtstekening boorpunten

De veldwerkzaamheden zijn uitgevoerd op 1 december 2020 (plaatsing peilbuis en monsternamen grond), 8 december 2020 (monsternamen grondwater). De positie van de boorlocaties zijn weergegeven in bijlage III.

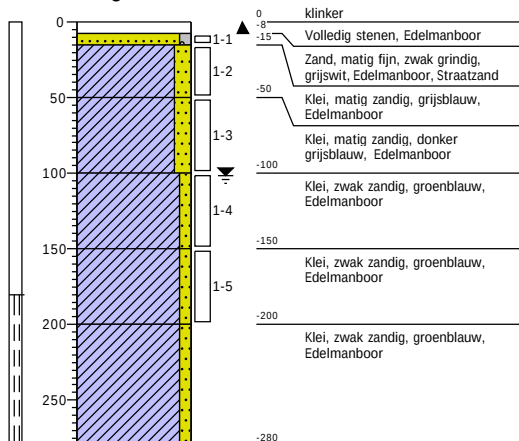
### Boring: 1

| Boring | Diepte boring (m -mv) | Traject (m -mv) | Grondsoort | Waargenomen bijzonderheden |
|---|---|---|---|---|
| 1 | 2,80 | 0,00 - 0,08<br>0,08 - 0,15 | Zand | volledig stenen<br>Straatzand |

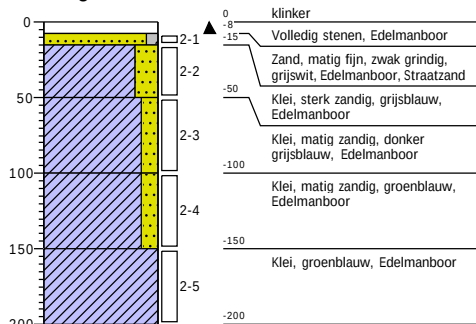
### Boring: 2

| Boring | Diepte boring (m -mv) | Traject (m -mv) | Grondsoort | Waargenomen bijzonderheden |
|---|---|---|---|---|
| 2 | 2,00 | 0,00 - 0,08<br>0,08 - 0,15 | Zand | volledig stenen<br>Straatzand |

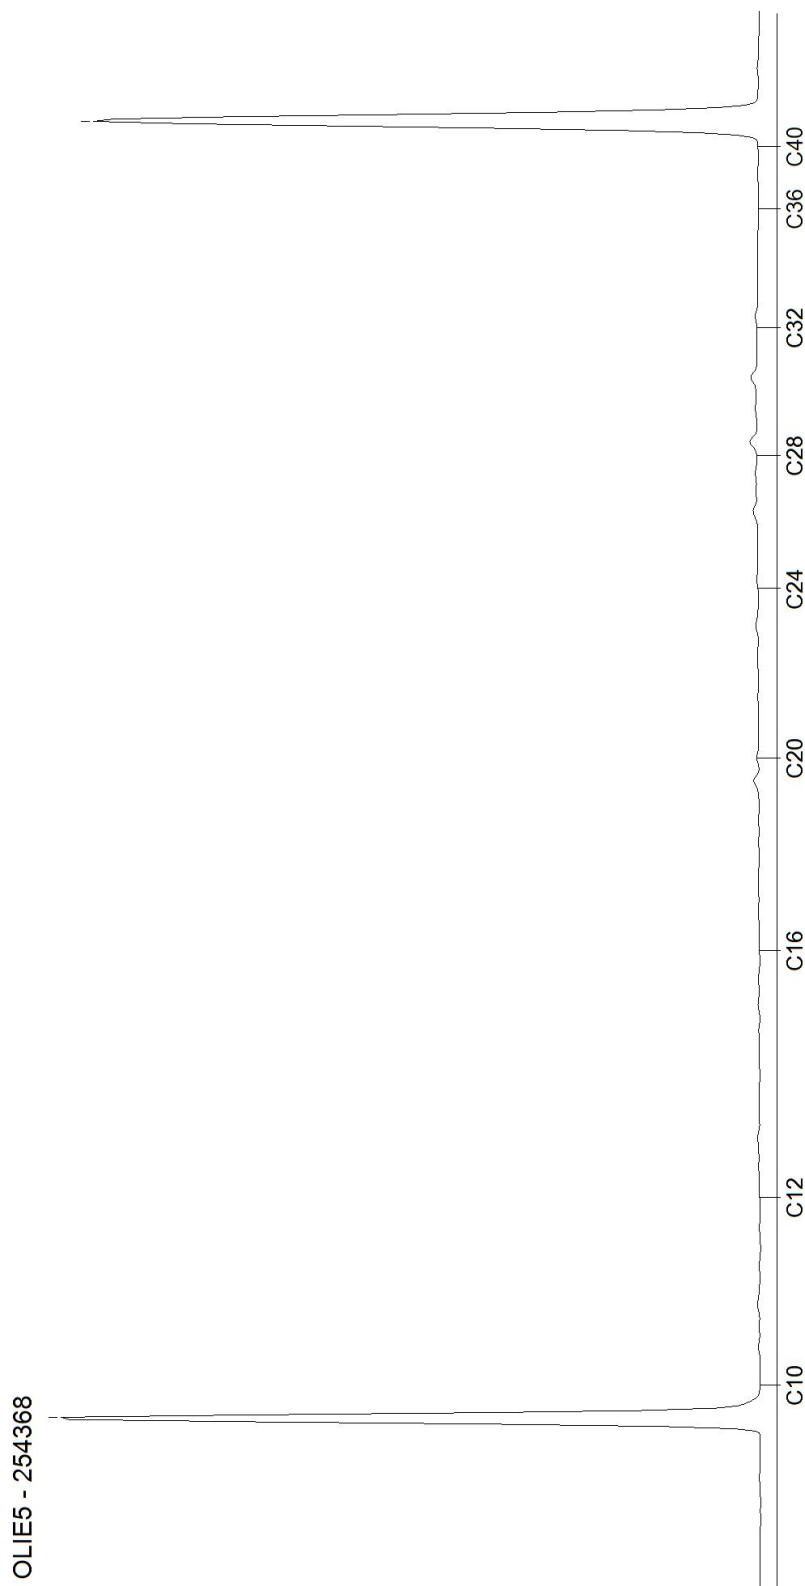
**Monsteromschrijving: BM1**

In het bovengrondmengmonster (BM1) zijn geen verhogingen aangetroffen. In het ondergrondmengmonster (OM1) is een lichte verhoging minerale olie aangetroffen. In het grondwatermonster (PB1 WM1) zijn lichte verhogingen xylenen (som) en molybdeen aangetroffen.

CHROMATOGRAM for Order No. 996317, Analysis No. 254368, created at 08.12.2020 10:04:35

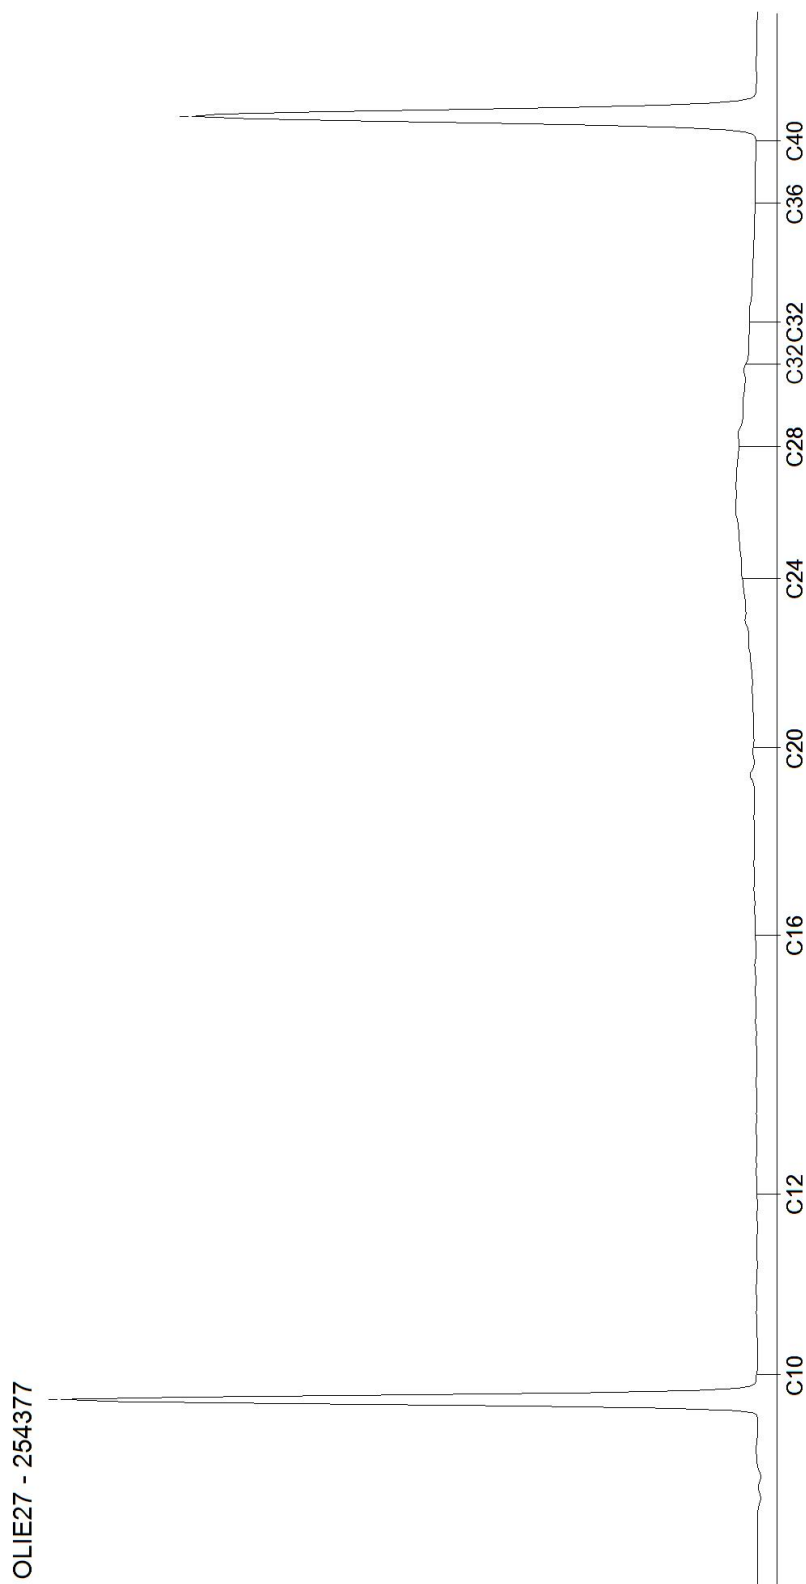
**Monsteromschrijving: OM1**

CHROMATOGRAM for Order No. 996317, Analysis No. 254377, created at 07.12.2020 09:57:11

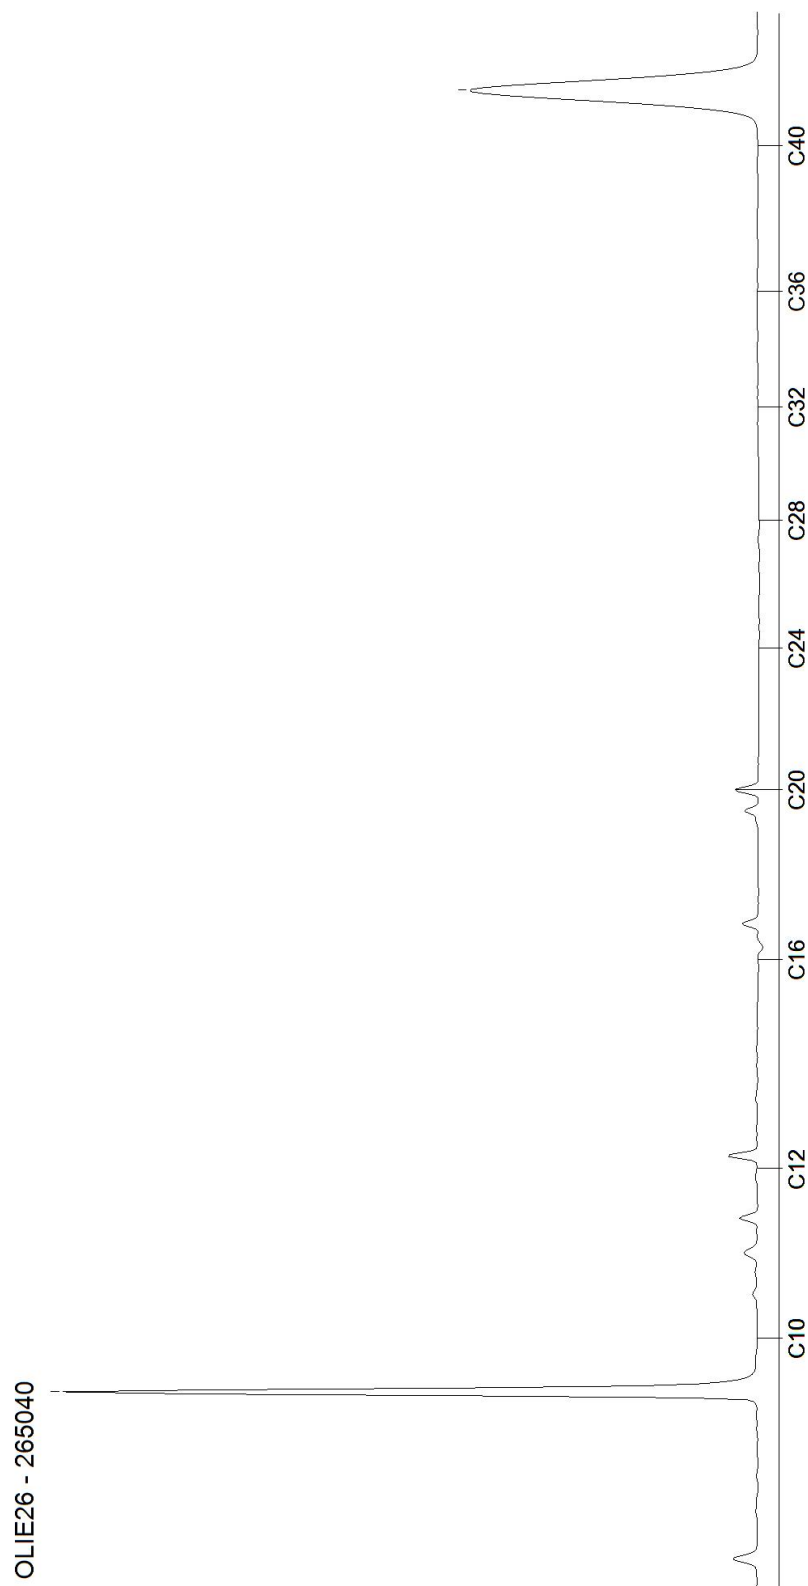
**Monsteromschrijving: PB1 WM1**

CHROMATOGRAM for Order No. 998335, Analysis No. 265040, created at 11.12.2020 10:16:36
