**VERKENNEND BODEMONDERZOEK EN  
INDICATIEF ASBEST IN  
BODEMONDERZOEK  
OOSTERSCHELDESTRAAT 1-3 EN  
HAMMERSKJÖLDSTRAAT 1-9 TE SINT-  
MAARTENSDIJK**

projectnummer : ANL18-3906  
Periode onderzoek : Juli 2018  
Datum rapportage : 30 augustus 2018

Op de locatie Oosterscheldestraat 1-3 en Hammerskjöldstraat 1-9 te Sint-Maartensdijk is in juli 2018 door ABO-Milieuconsult B.V. een vooronderzoek en een verkennend bodem- en indicatief asbest in bodemonderzoek uitgevoerd in opdracht van de Gemeente Tholen en Stadlander. De onderzoekslocatie is kadastraal bekend als gemeente Sint-Maartensdijk, sectie N, nrs. 913, 914, 1344, 918, 761, 1113, 1114, 1343 en 1864 (ged). De percelen N761 (420 m<sup>2</sup>) en N1343 (1.034 m<sup>2</sup>) zijn eigendom van Stadlander. De overige percelen zijn eigendom van gemeente Tholen. De onderzoekslocatie heeft een oppervlakte van circa 8.200 m<sup>2</sup>. Het onderzoek is uitgevoerd in het kader van de herontwikkeling van het gebied. De herontwikkeling bestaat uit het slopen van de bestaande scholen en woningen en nieuwbouw van de scholen en aanleg van een parkeerterrein.

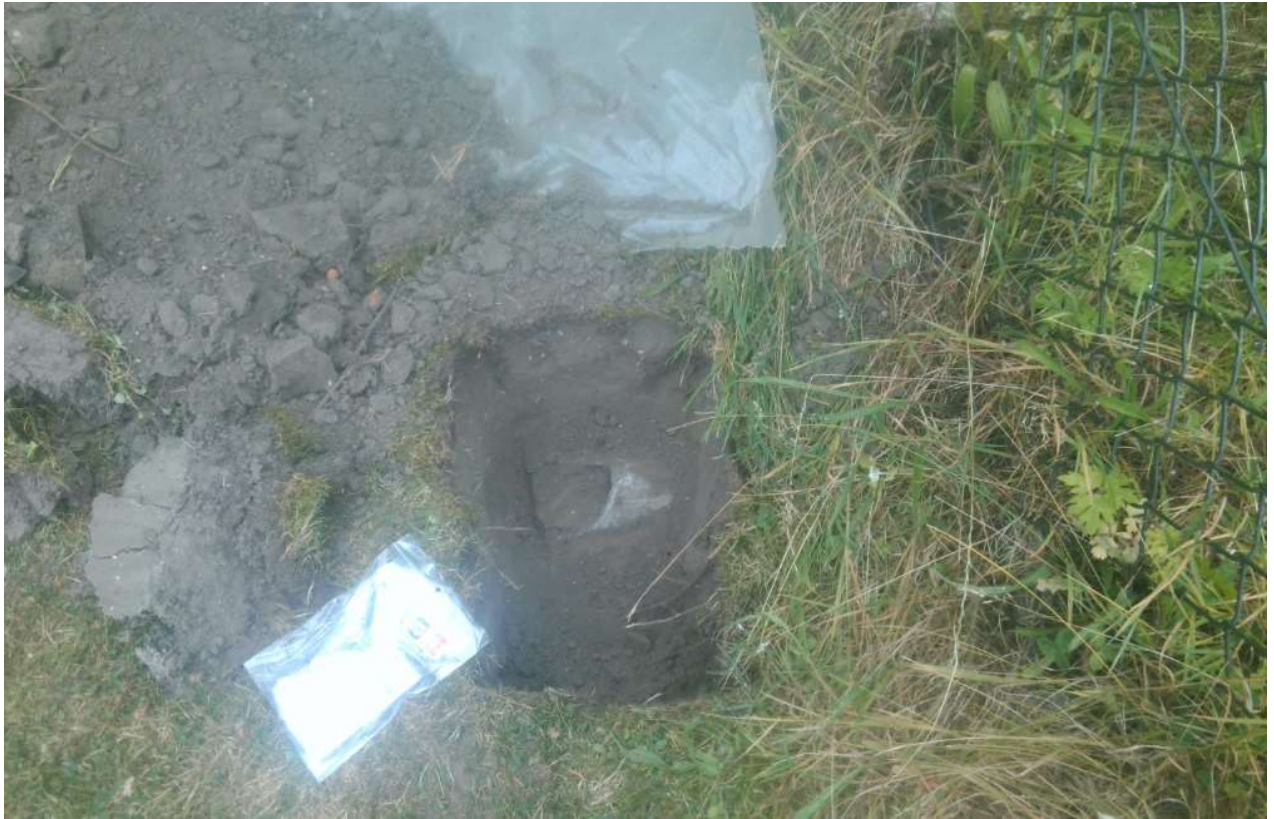
Foto 1: Asbesthoudende afvoerpijp bij peilbuis 2 met rechts het hek

Daarnaast wordt aanbevolen de (loze) asbesthoudende afvoerpijp die is aangetroffen tijdens het plaatsen van peilbuis 2 bij de herontwikkeling te verwijderen. In de aanliggende woningen Hammerskjöldstraat 2-4 en 1-9 is ook asbesthoudende riolering aanwezig. Het valt daarom niet uit te sluiten dat op dit gedeelte van de onderzoekslocatie (globaal tussen Zonnebloemstraat en de Westvest) meer asbesthoudende riolering aanwezig is. Tijdens de sloop van de woningen en het bouwrijp maken van de percelen dient aandacht te worden besteed aan de ligging en verwijdering/afvoer van deze asbesthoudende riolering.

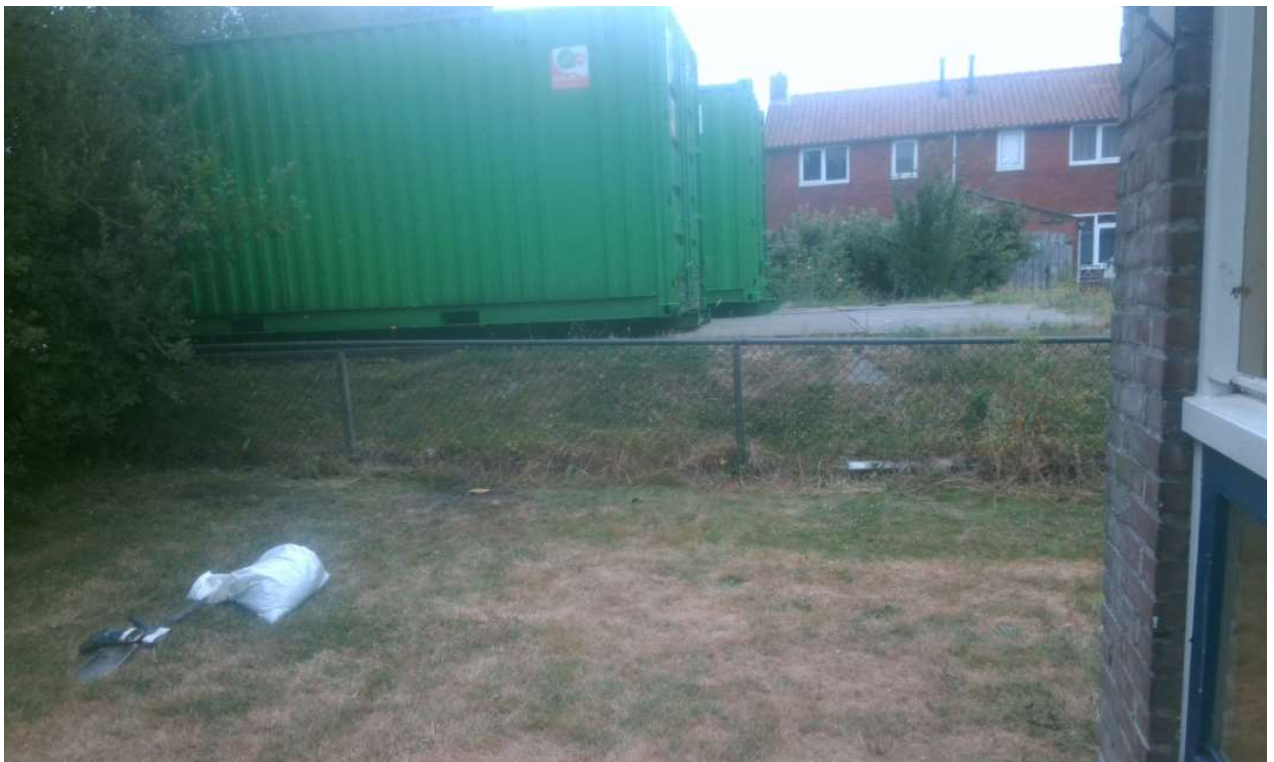
Foto 2: Peilbuis 2 tegen hek (gele straatpotdeksel) met op de achtergrond opslag containers en woningen Hammerskjöldstraat 2 en 4

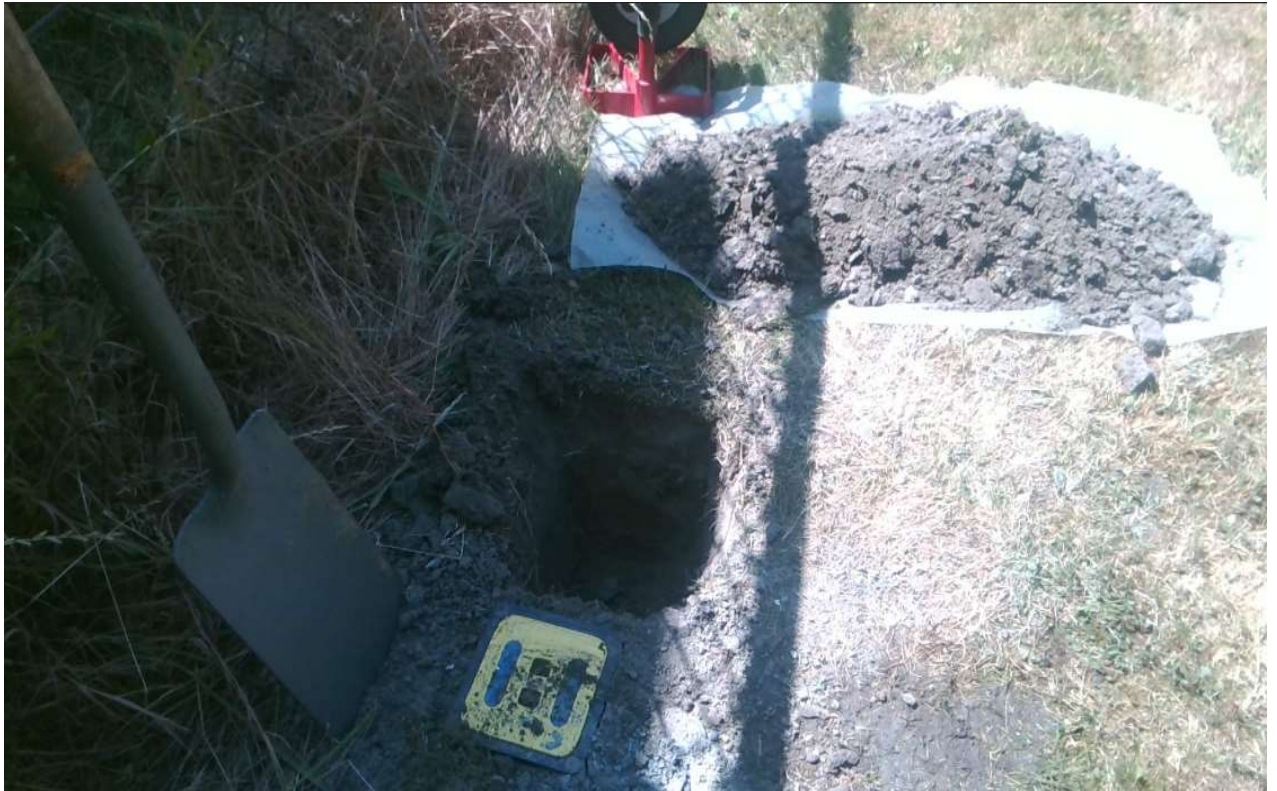
Foto 3: Asbest gat (30x30x50cm) naast peilbuis 2

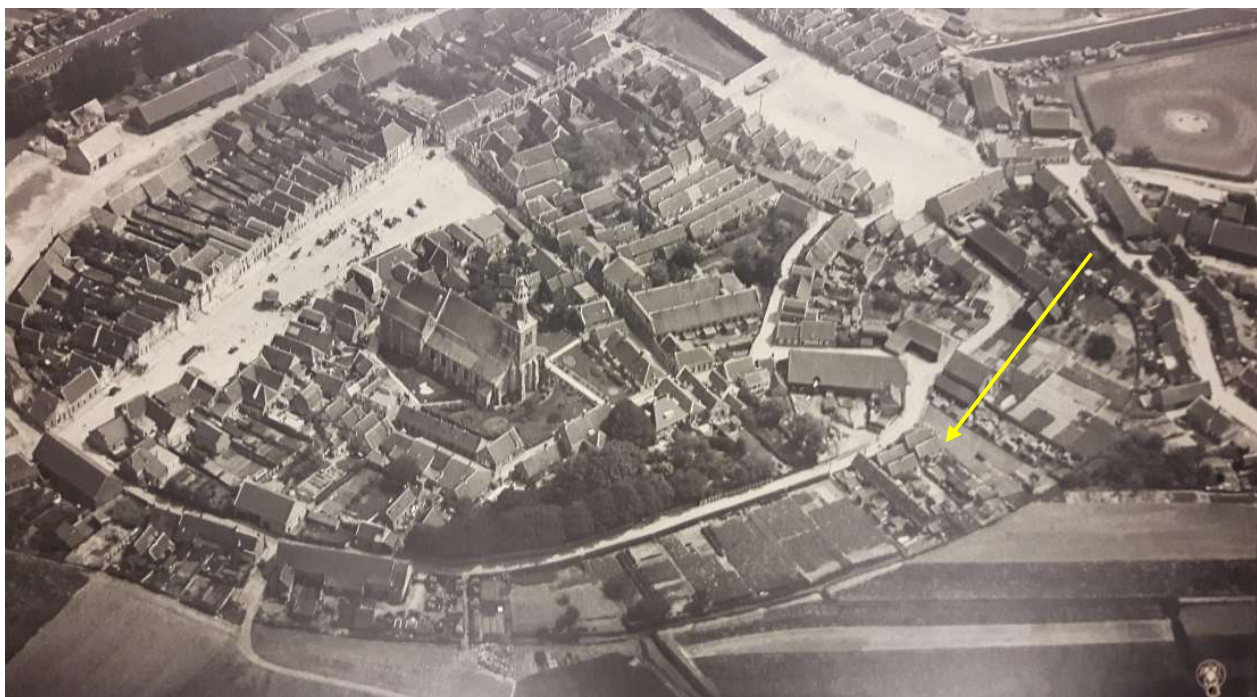
Luchtfoto circa 1928 (bron gemeente Tholen) met de oude bebouwing tussen Westvest en (huidige) Zonnebloemstraat (kijkend in zuidoostelijke richting)

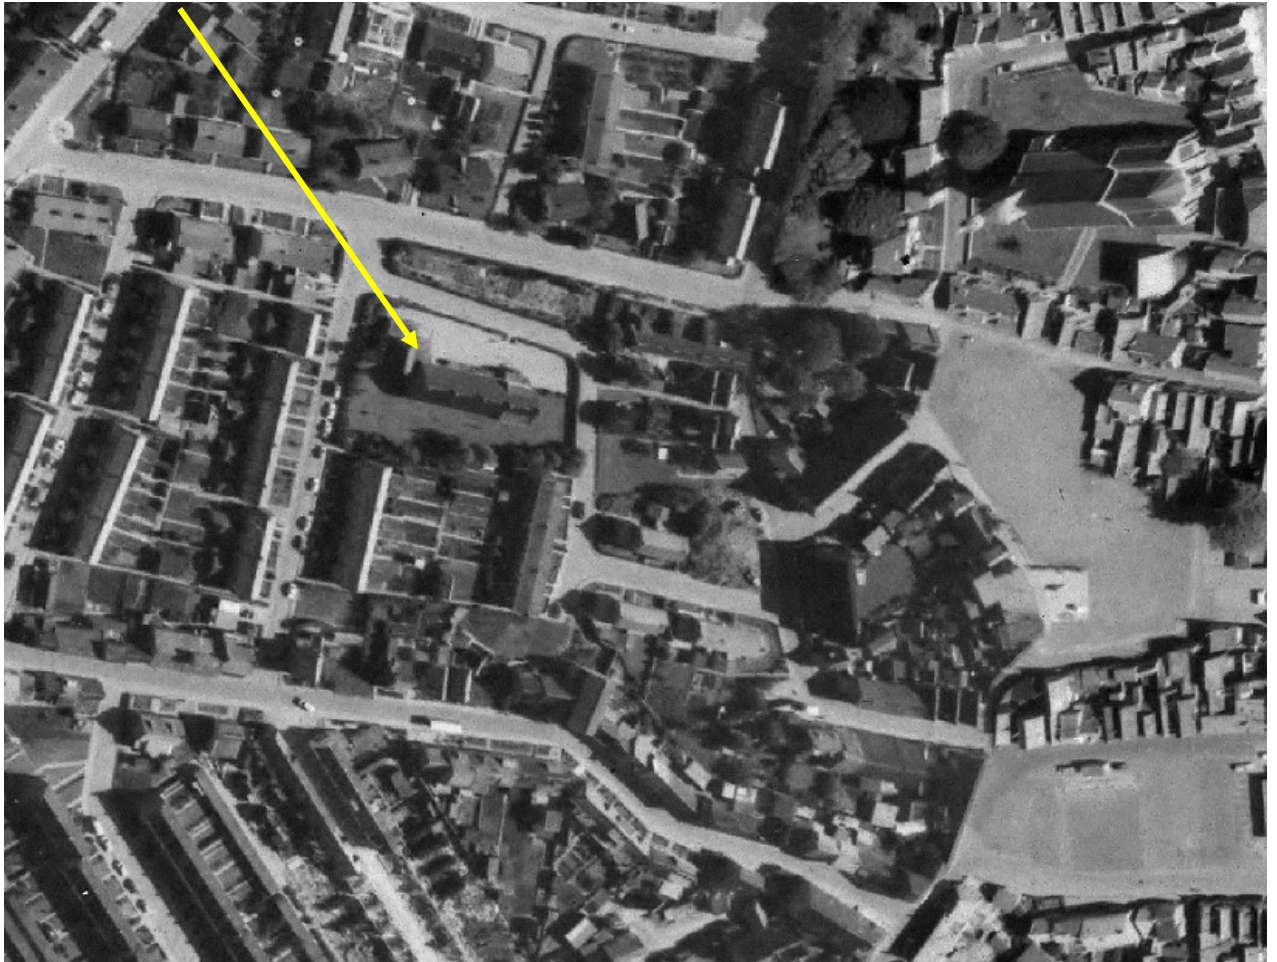
Luchtfoto 1970 met school Oosterscheldestraat 3 (gele pijl) en doorlopende Zonnebloemstraat met aansluiting op Vier Mei straat.

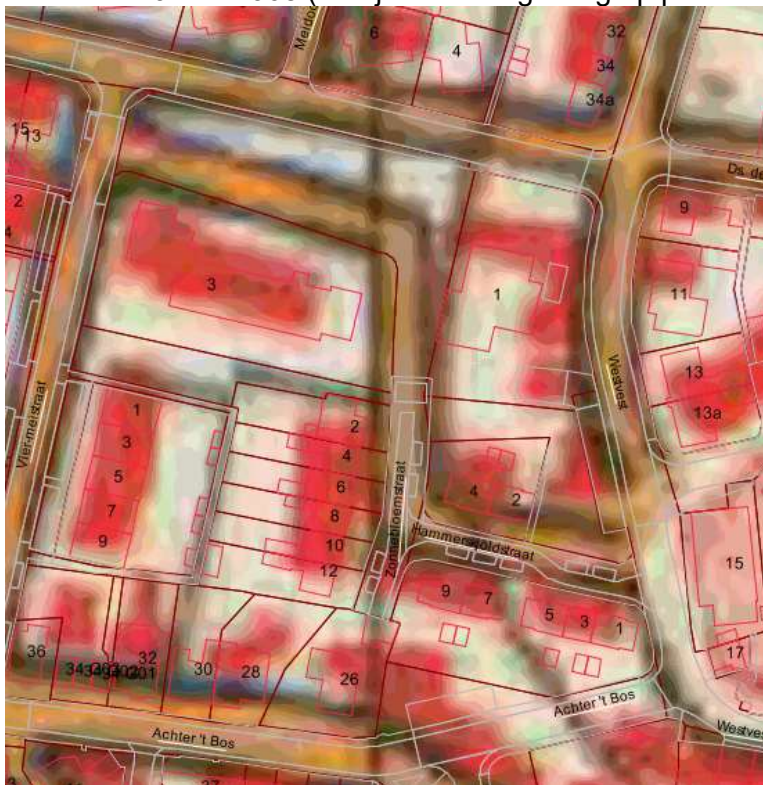
Historische kaart 1962 – 1959 (zwarte lijn gedempte sloot?):

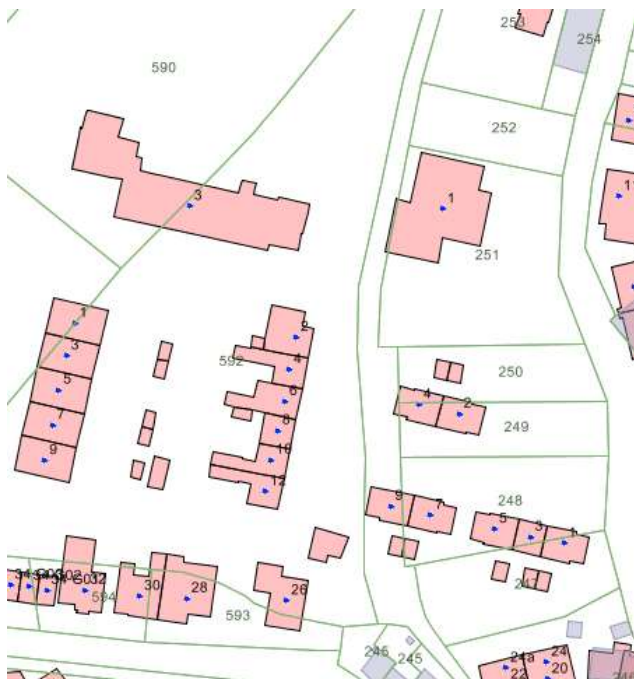
De oude kadastrale kaarten van dit gebied betreffen 2 kaarten naast elkaar. Het is dus lastig goed weer te geven. De oude kadastrale perceelsgrenzen staan in de Nedbrowser en daarvan is onderstaand kaartje met de huidige bebouwing erin getekend.

Hier is goed te zien dat de oude vest (gracht) tussen de beide schoolgebouwen heen liep en recht onder het pand Hammerskjöldstraat 9. De oorspronkelijke kaartgedeelten van dit gebied uit 1832 staan hieronder. De nummers en perceelsgrenzen zijn exact hetzelfde.
