# Asbestinventarisatie rapport

| Projectnummer: | ANM-14226 Versie 1.0 | | |
| Bouwkundige eenheid en locatie: | Een doorloopstal, loods, bassin/giertank en aanbouwen achter woning<br>Gapingsedreef 1 te Serooskerke | | |

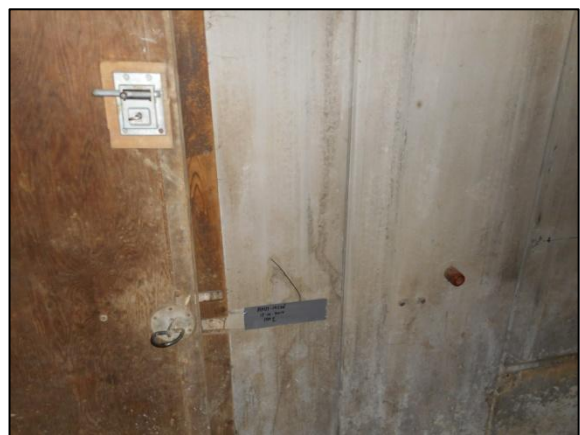
| B01 | MM1 | Asbestcementen wandelementen |

| B01 | MM1 | Asbestcementen wandelementen |
|---|---|---|
| Locatie | Melkruimte in doorloopstal | |
| Monster representatief voor ca. | 85m <sup>2</sup> | |
| Bevestiging | Gezet in specie/beton en geschroefd | |
| Verweerdheid | Matig | |
| Analysesresultaat | 10-15 % chrysotiel | |
| Risicoklasse | 2 | |
| Saneringsmethode | Containment | |

- **Onder risicoklasse 2 buiten voor de asbestcementen daken.**
- **Onder risicoklasse 2, containment voor de asbestcementen vlakke platen en elementen van de melkruimte.**

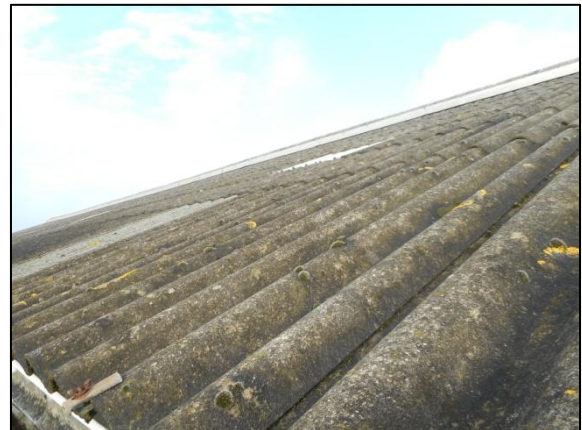
| B03 en B04 | MM3 | Asbestcementen golfplaten,<br>nokken en windveren |

| B03 en B04 | MM3 | Asbestcementen golfplaten,<br>nokken en windveren |
|---|---|---|
| Locatie | Dak doorloopstal en dak loods | |
| Monster representatief voor ca. | 1150m <sup>2</sup> , inclusief overlapping | |
| Bevestiging | Geschroefd | |
| Verweerdheid | Matig | |
| Analyseresultaat | 15-30 % chrysotiel | |
| Risicoklasse | 2 | |
| Saneringsmethode | Buiten | |

De asbestcementen dakbedekking is goed bereikbaar met bijvoorbeeld een hoogwerker of een bouwkraan met werkbak. Geadviseerd wordt ook de waarschijnlijk asbestvrije golfplaten, van de aanbouw aan de loods, mee af te voeren met de asbesthoudende. Dit om problemen op de stortplaats te voorkomen.

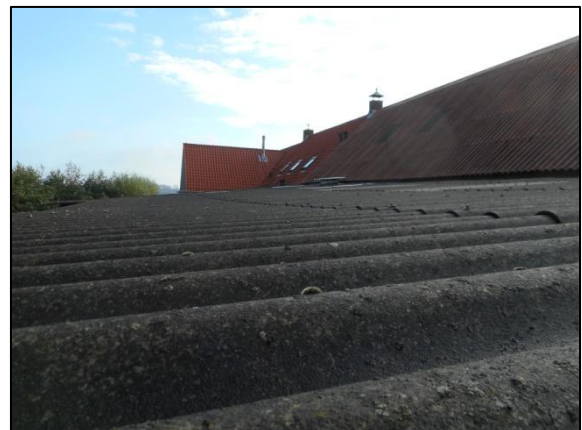
| B05 | MM4 | Asbestcementen golfplaten |

| B05 | MM4 | Asbestcementen golfplaten |
|---|---|---|
| Locatie | Dak aanbouwen | |
| Monster representatief voor ca. | 375m <sup>2</sup> , inclusief overlapping | |
| Bevestiging | Geschroefd | |
| Verweerdheid | Matig | |
| Analyseresultaat | 10-15 % chrysotiel | |
| Risicoklasse | 2 | |
| Saneringsmethode | Buiten | |
