VERKENNEND BODEMONDERZOEK

HERENSTRAAT 12

TE DOMBURG

# Rapportage verkennend bodemonderzoek

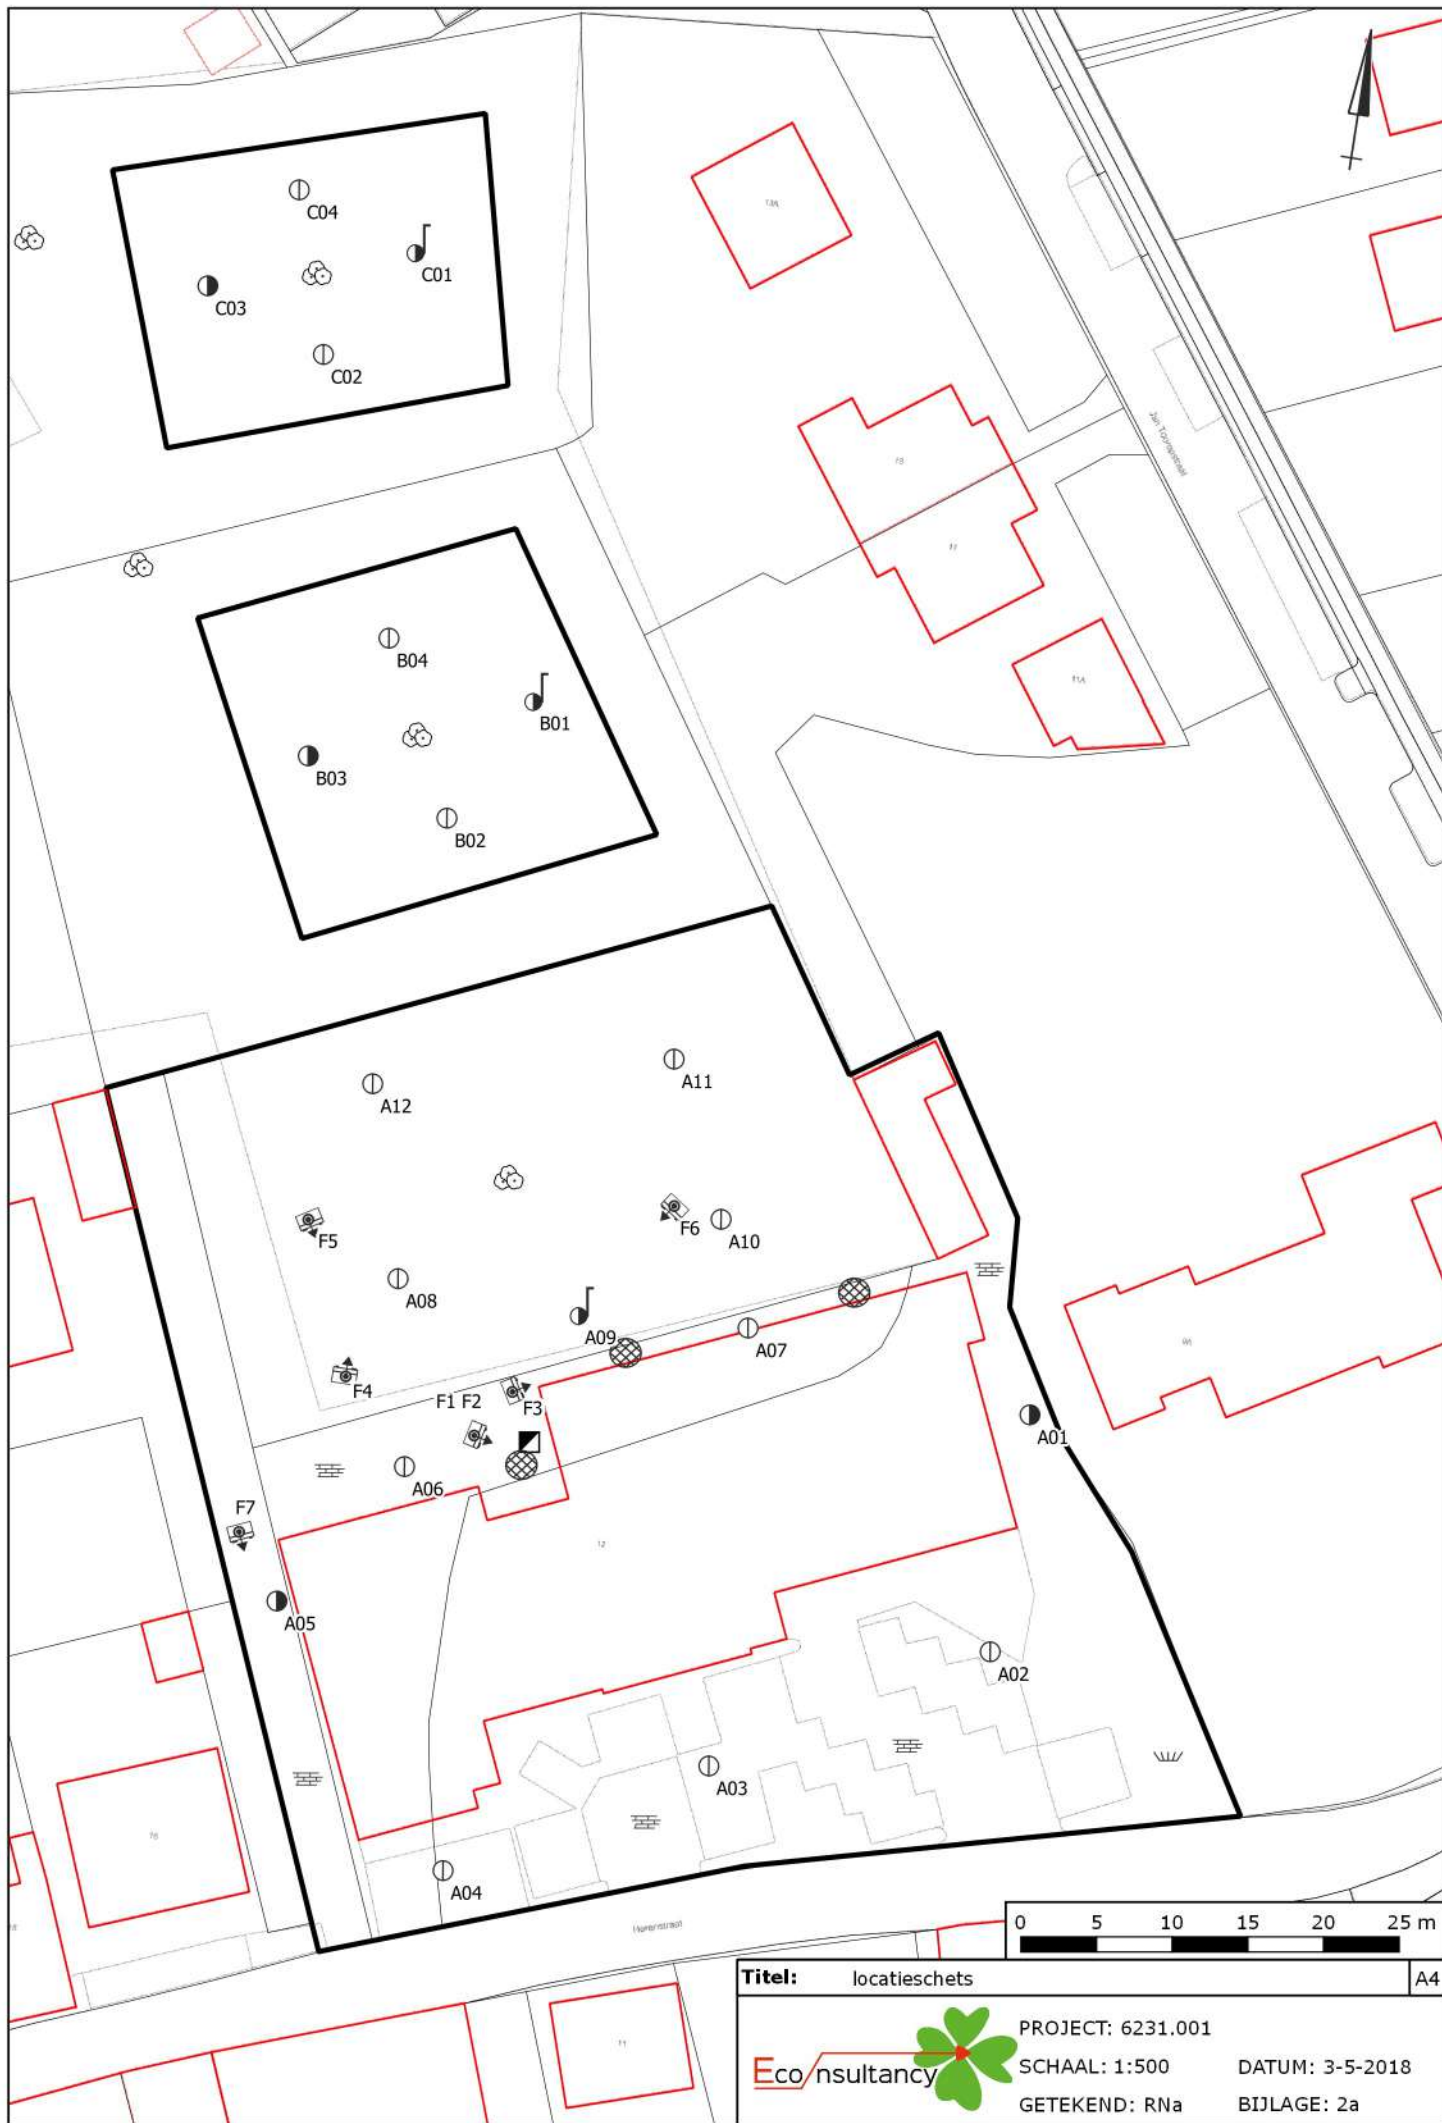
**Titel:** locatieschets A4

Daarnaast is rekening gehouden met de onderzoeksprotocollen, zoals weergegeven in tabel II en de ligging van kabels en leidingen. Bijlage 2a bevat de locatieschets met daarop aangegeven de situering van de boorpunten en de peilbuizen. In bijlage 3 zijn de boorprofielen opgenomen.
