# VERKENNEND BODEMONDERZOEK

**Wijkhuijsweg 5  
Oostkapelle**

Opdrachtgever: Bouwbedrijf Adriaanse B.V.  
De heer J. Adriaanse  
Heerlijkheidsweg 13  
4332 SN Middelburg  
Projectnummer: 19MIT243.10  
Status rapport: definitief  
Datum: 27 mei 2019

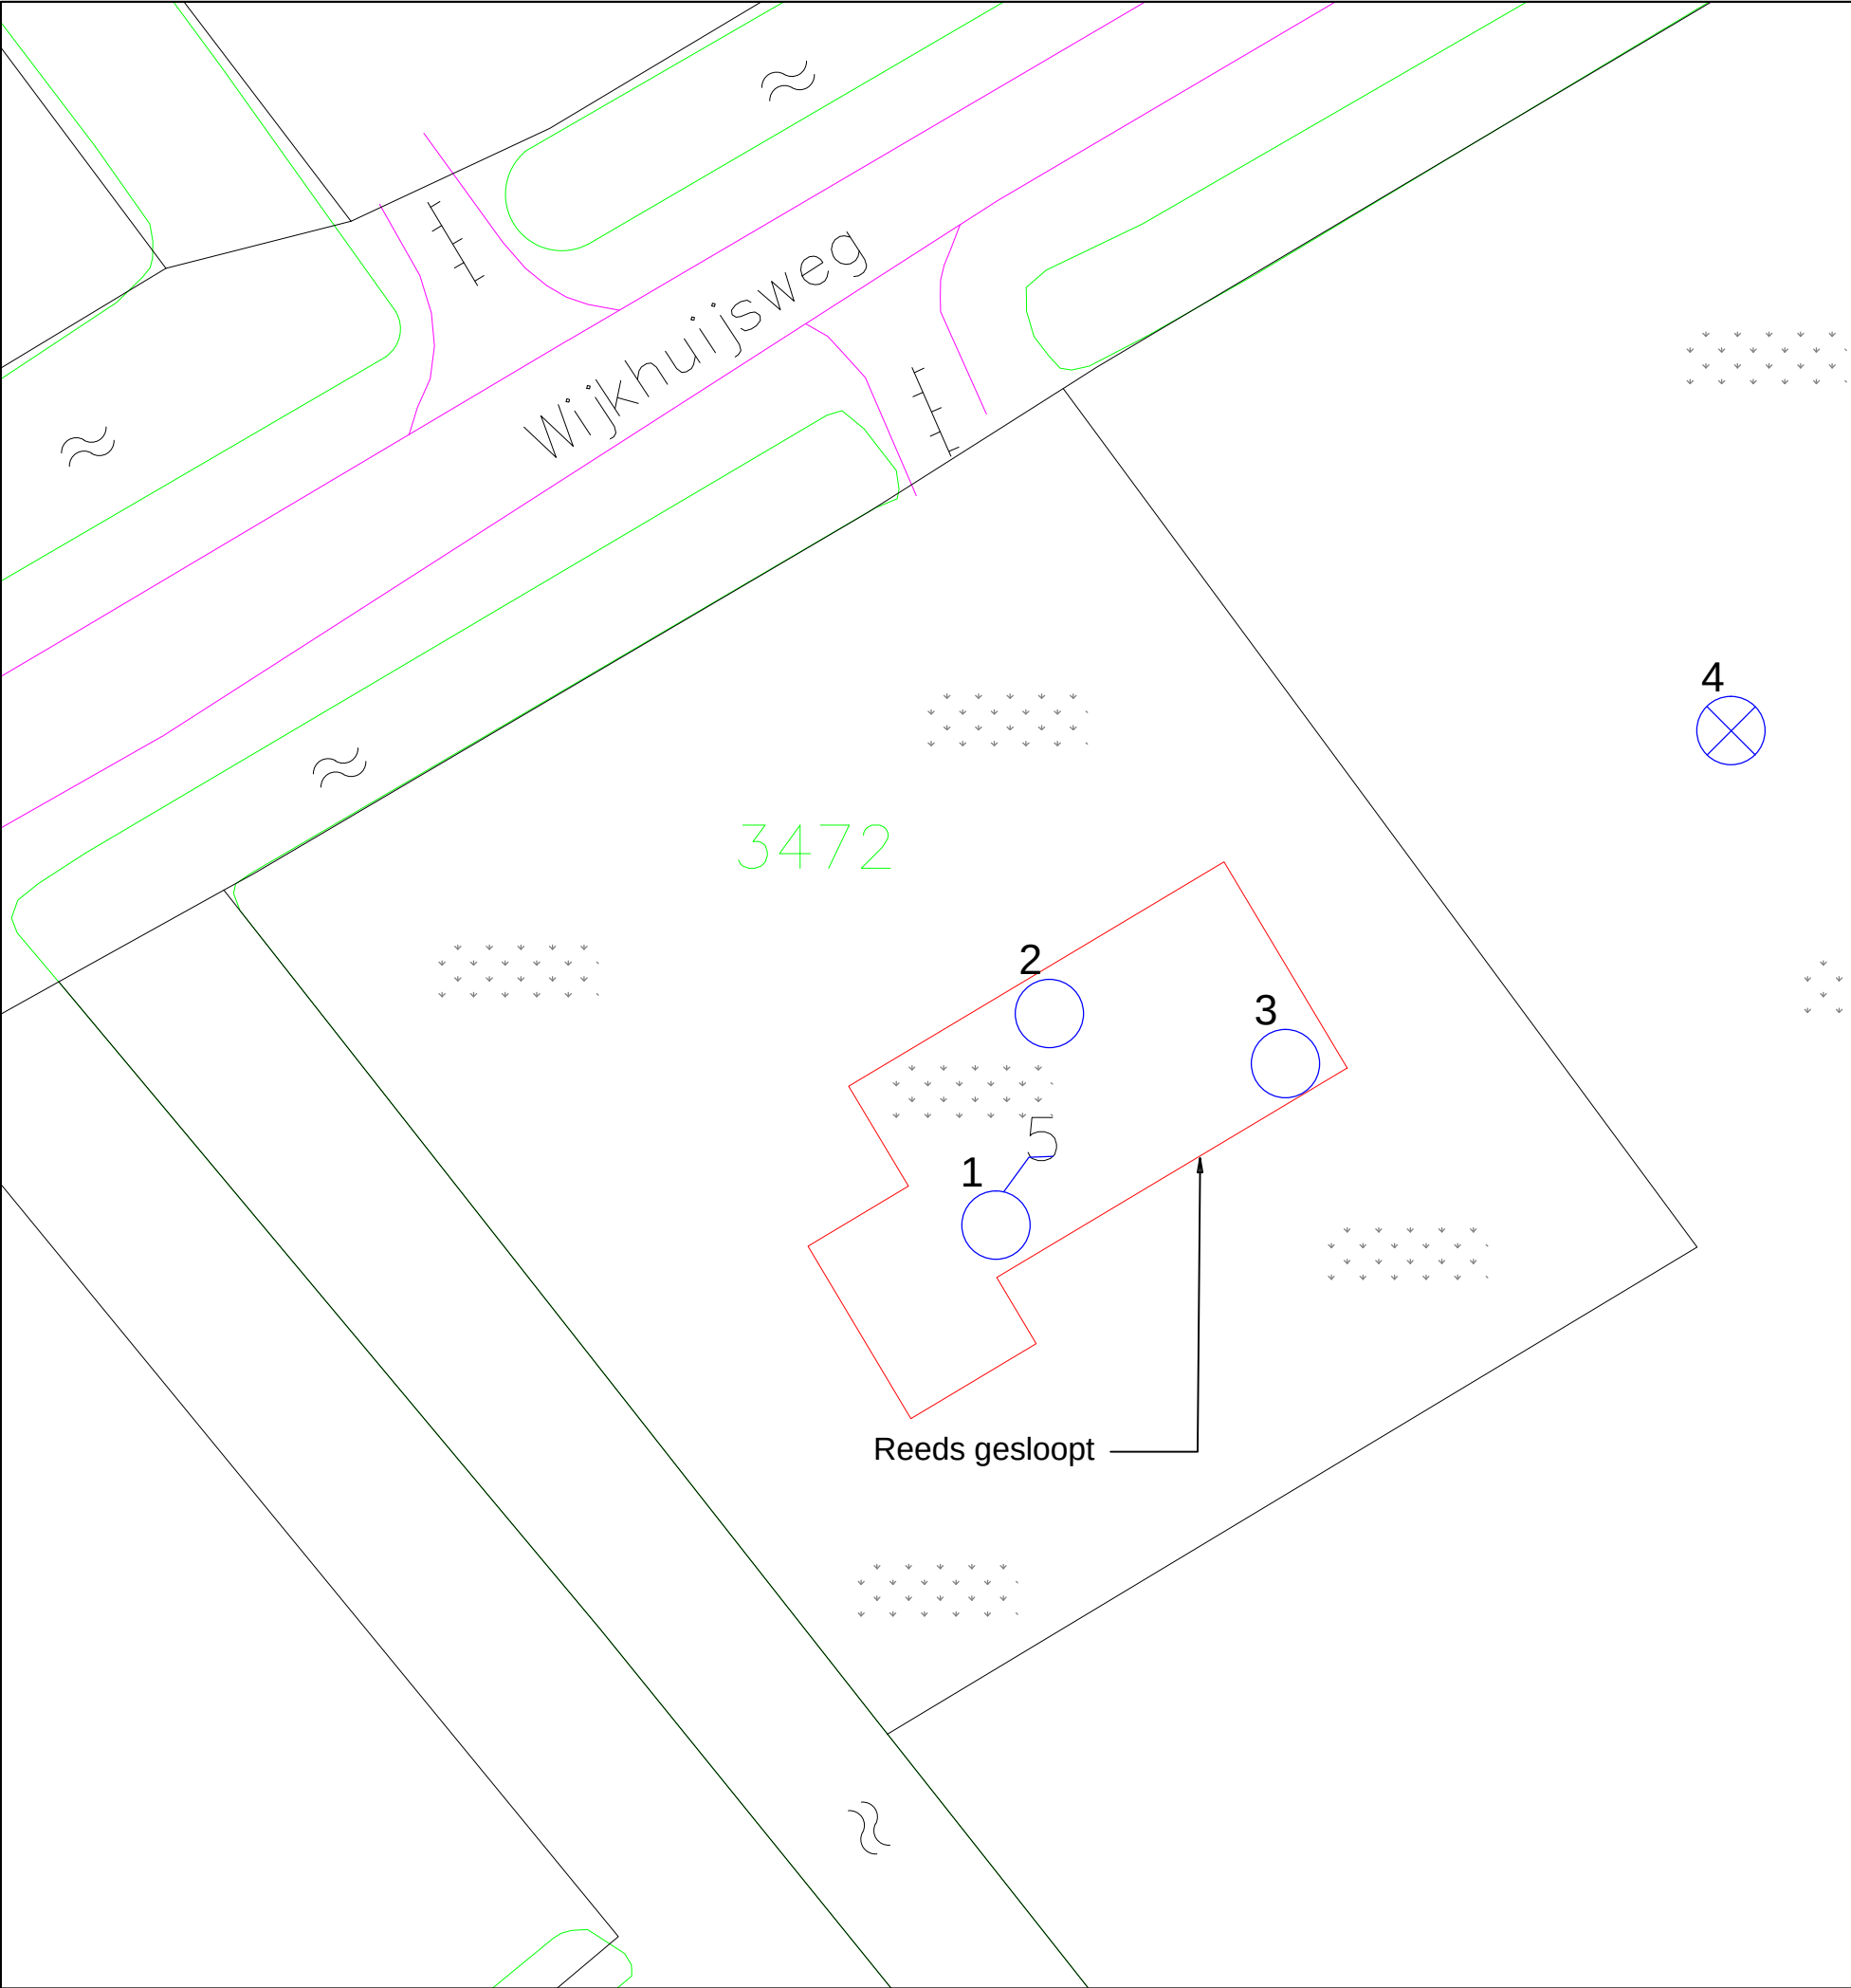
Situatieschets met situering boringen en  
peilbuis

De situering van de boorplaatsen en de peilbuis is aangegeven in bijlage 2.

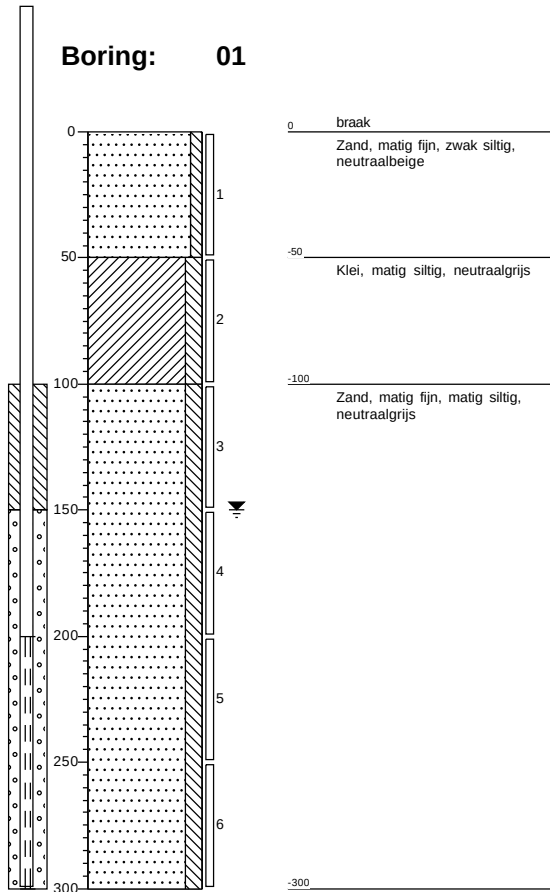
### Boring: 01

De bodemprofielen van de uitgevoerde grondboringen zijn beschreven en de opgeboorde grond is zintuiglijk beoordeeld. De beschrijvingen van de bodemprofielen zijn opgenomen in bijlage 4. Aan de hand van de uitgevoerde grondboringen kan een globale beschrijving van de bodemopbouw worden gegeven.

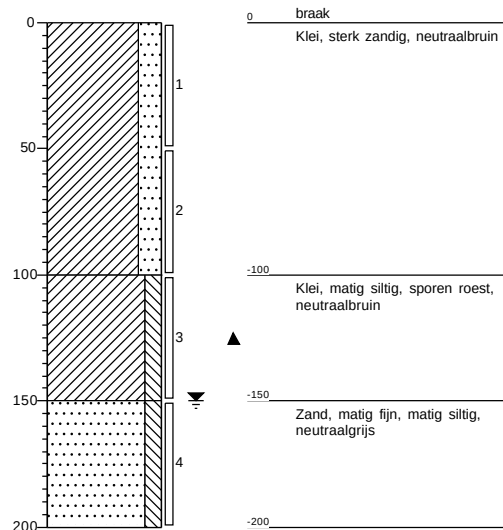
### Boring: 04

| Boring | Diepte boring (m -mv) | Traject (m -mv) | Grondsoort | Waargenomen bijzonderheden |
|---|---|---|---|---|
| 04 | 2,00 | 1,00 - 1,50 | Klei | sporen roest |
