Eindrapport verkennend bodemonderzoek Berlagestraat 1-5 te Vlissingen

Opdrachtgever: Korteweg Bouw B.V.
Postbus 3304
4800 DH Breda

Opgesteld door: Sagro Milieu Advies Zeeland B.V.
Telefoon: 0113-352 222
Projectnummer: 2370058
Datum: 27 maart 2007
Auteur: ing. M.L.M. Dobbelaer
Autorisatie : ir. R. van de Woestijne
Manager SMA Zeeland B.V.

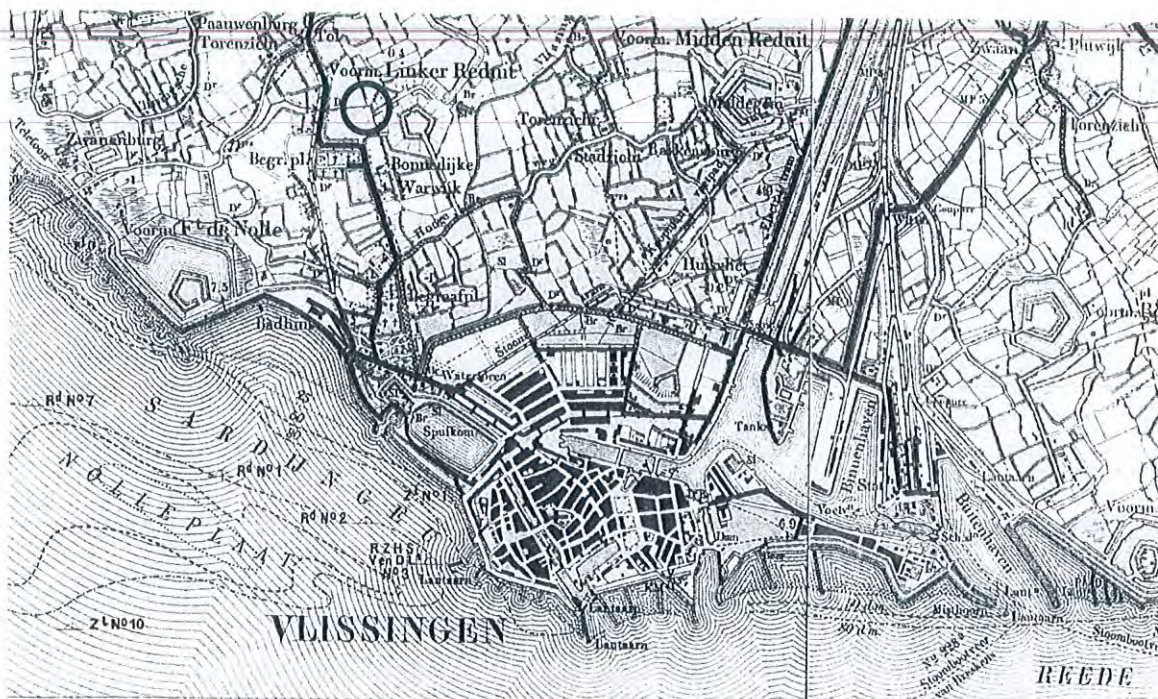
Afb. 1 De onderzoekslocatie en omgeving omstreeks 1912 (Bron: Topografische Dienst, 1912)

Uit historische kaarten kan worden opgemaakt dat de locatie tot omstreeks het midden van de twintigste eeuw in agrarisch gebruik is geweest (bron: Topografische Dienst, bijlage 6). Omstreeks de jaren vijftig is de locatie in gebruik genomen als tuinbouwbedrijf. Vanaf 1987 is de locatie in gebruik genomen als tuincentrum en hoveniersbedrijf. Omstreeks 1994 zijn de activiteiten door een ander bedrijf overgenomen en op het westelijk deel van de locatie voortgezet. Omstreeks 2003 is er ten behoeve van de bedrijfsactiviteiten van het hoveniersbedrijf een loods op de locatie gebouwd.
