**WMR Rinsumageest B.V.**

Behandeld door : ing. J. van Akker  
Ons Kenmerk : 143150-03/JvA  
Onderwerp : Nader bodemonderzoek Noardburgum

Hierbij ontvangt u de resultaten van een nader bodemonderzoek van de locatie Zevenhuisterweg 2-4 in Noardburgum.

Project:  
NO Zevenhuisterweg 2-4, Noardburgum

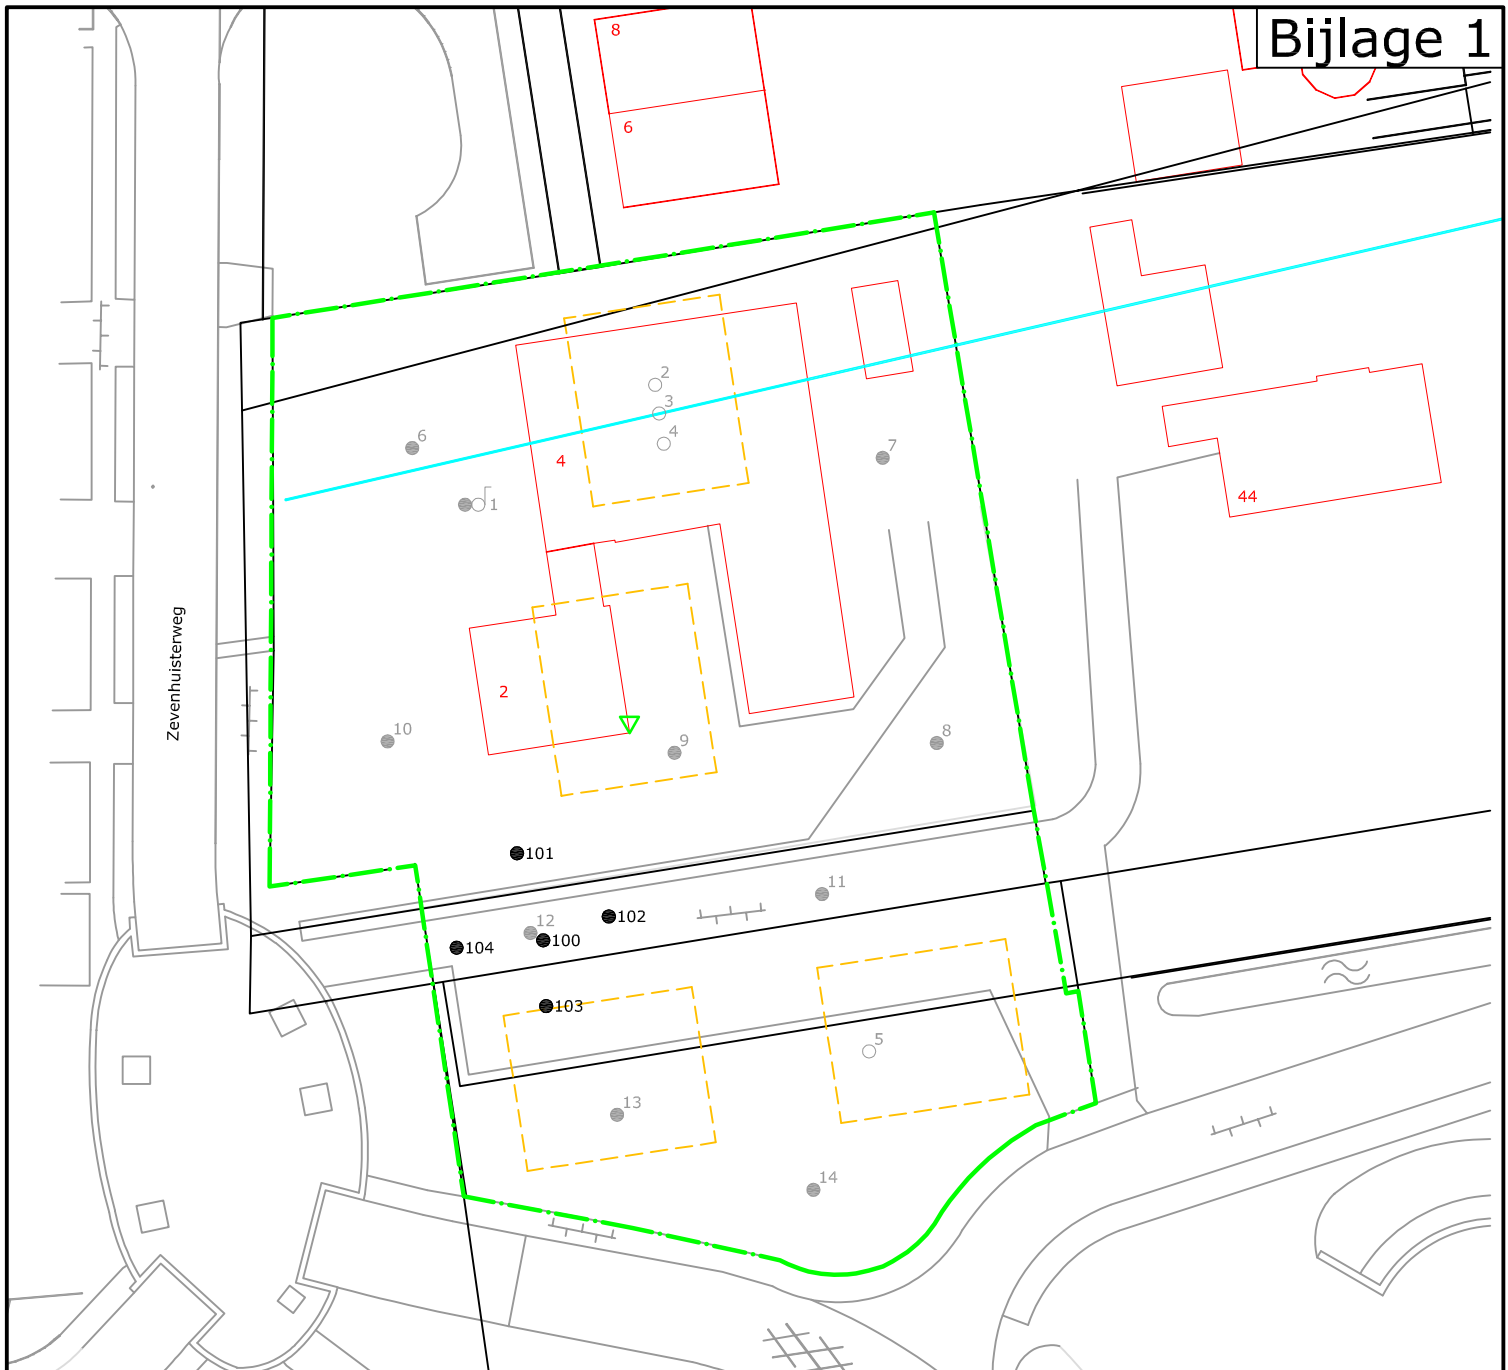
## **BIJLAGE 1**

Het veldwerk is uitgevoerd op 13 oktober 2014 door de heer S. Sonnema (erkende veldwerker). In totaal zijn vijf boringen (nrs. 100 t/m 104) tot 1,5 m -mv verricht. Voor de monsternamen is een maximaal boortraject van 0,5 m gehanteerd. De grond uit de boringen is zintuiglijk beoordeeld op het voorkomen van verontreinigingen en bodemvreemde materialen. Hierbij zijn geen bijzonderheden aangetroffen.

De boringen zijn weergegeven op de situatietekening in bijlage 1.  
De boorprofielen zijn opgenomen in bijlage 2.

Omschrijving:  
Situering van de monsternamepunten

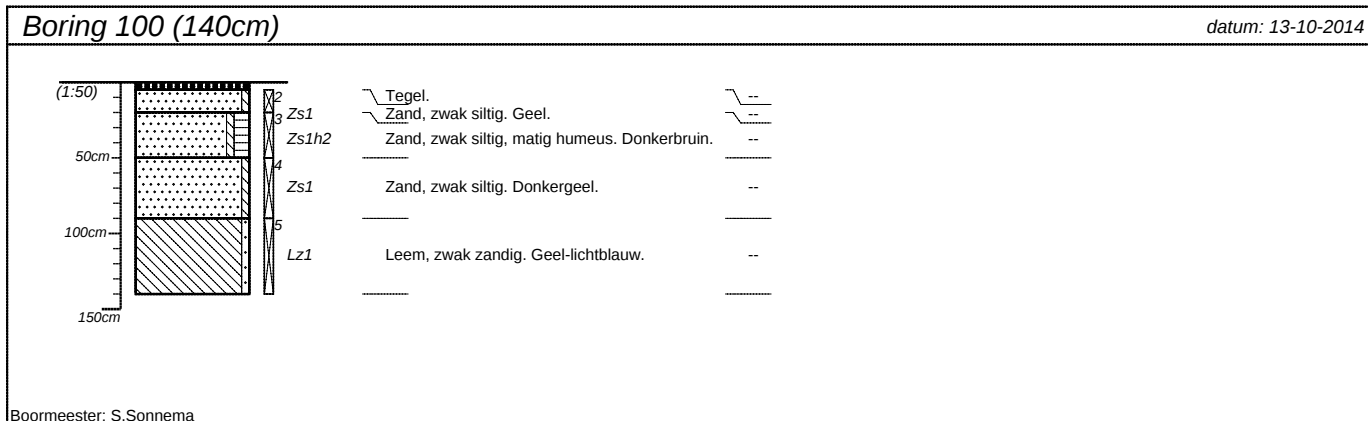
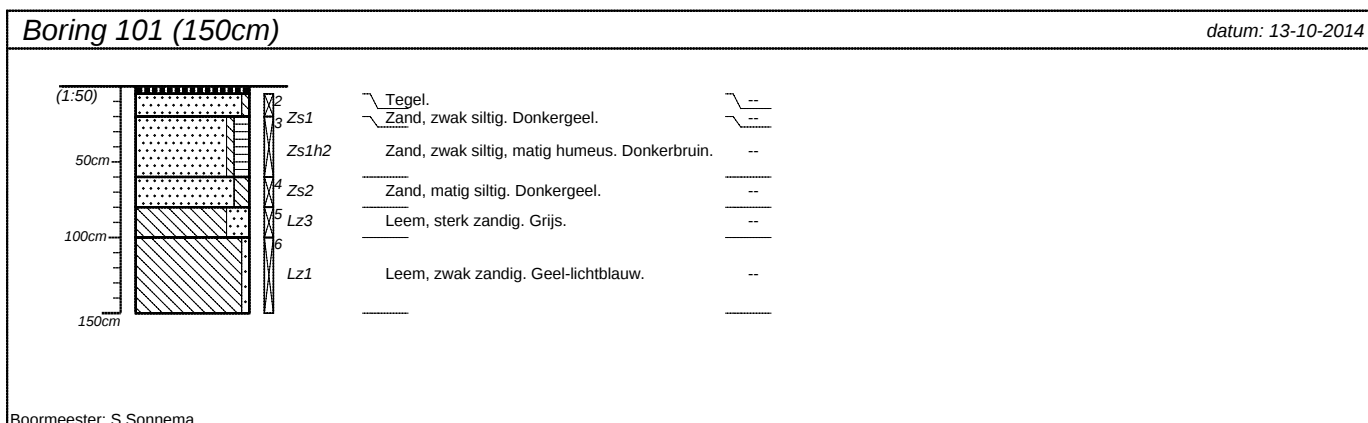
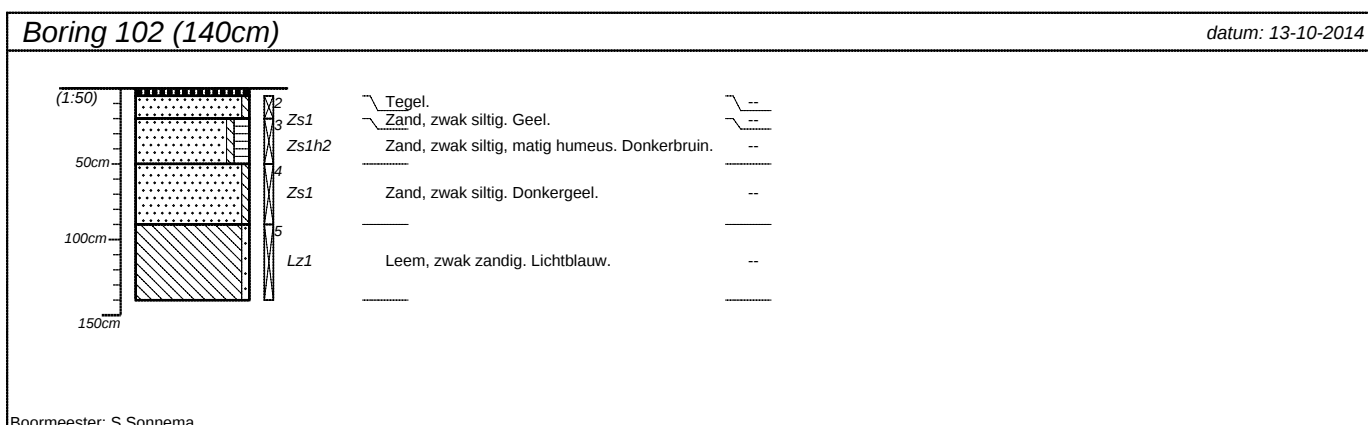
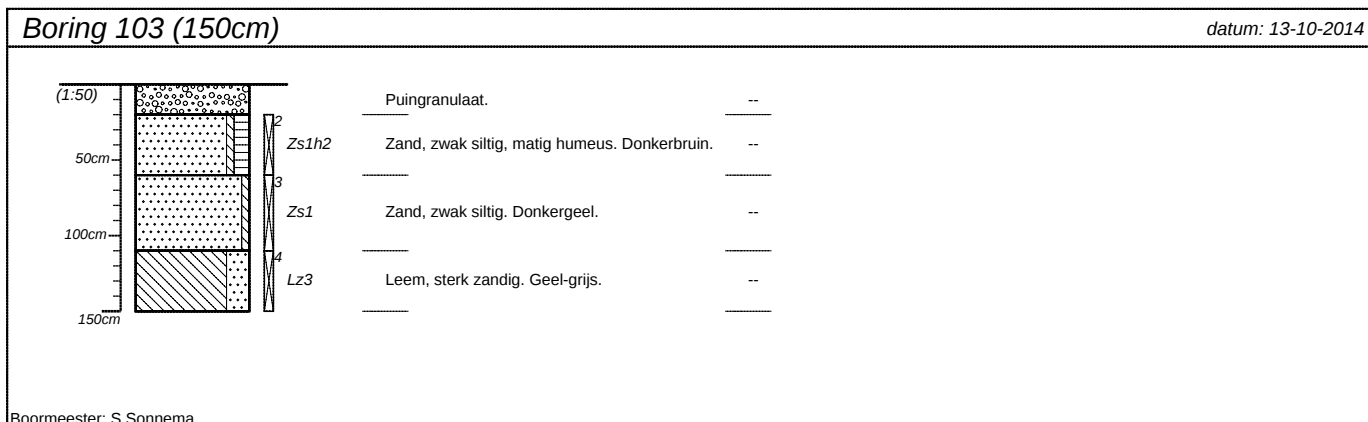
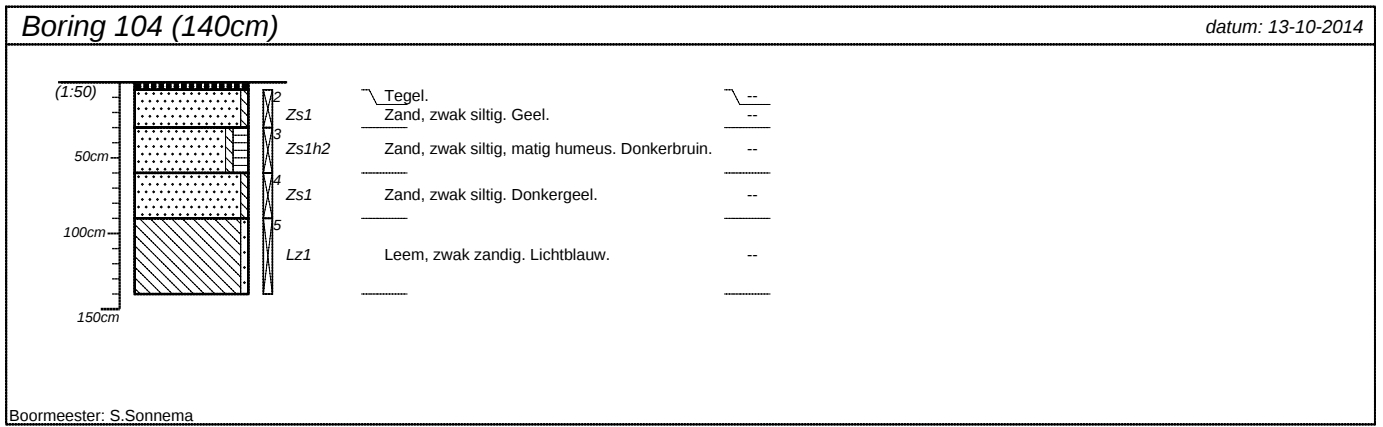
## **BIJLAGE 2**

### **- Boorprofielen**
