PLAATS	<b>Jistrum</b>	TYPOLOGIE/ HISTORISCHE FUNCTIE	<b>Rentenierswoning</b>

ADRES	<b>Joost Wiersmaweg 20</b>	HUIDIGE FUNCTIE	<b>Woning</b>	
POSTCODE	<b>9258CD</b>	ARCHITECT		
MIP-CODE		NAAM		
		BOUWJAAR	<b>1929</b>	
<b>AANDUIDING IN BESTEMMINGSPLAN</b>		<b>BEELDONDERSTEUNEND</b>

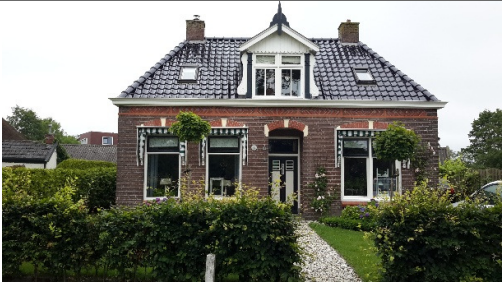
Rechthoekige plattegrond, een bouwlaag met zolder onder schilddak; aanbouw onder plat dak.

Gevel metselwerk kruisverband tot kroonlijst, voegwerk gesneden kalkmortel, trasraam Vlaams verband met grijs gekleurd voegwerk, architraaflijst en fries mozaïekmetselwerk, latei rollaag getoogd met gepleisterde aanzet- en sluitstenen; kozijnen hout gepend, vzv tussen- en onderdorpel, op rollaag profielbaksteen geglazuurd, boogvulling gepleisterd, vast glas + uitzetramen; entree in portiek, stoep, onderdorpel en neuten terrazzo, paneeldeur met glas; zijwanden tegelwerk vzv dito lambrizing.

Gevels als voorgevel; aanbouw halfsteens verband tot aan boeiboord vlak, lateien strekse boog; kozijnen hout, vzv onderdorpel, op rollaag profielbaksteen geglazuurd, 2-ruits schuiframen; gevel rechts keldervenster dicht gemetseld; 2<sup>e</sup> aanbouw moderne baksteen vzv deurkozijn.

Opbouw als zijgevel aanbouw; glasdeur met stapeldorpel in kozijn met bovenlicht

Schilddak VH-pan + halfronde vorsten, geglazuurd en gesmoord, dakkapel zadeldak dubbel T-ruits venster in omlijsting en beschieting + gevelteken vzv klauwstukken wang verticale beschieting, getimmerde bakgoot/kunststof bakgoot op gemetselde consoles; 2x schoorsteen halfsteens verband overstekende afdekking + uitloop; 2 x dakvenster.

Dit object herkenbaar als woonhuis met en zekere sociale status gelegen op een kavel aan de landweg zou in aanmerking kunnen komen vanwege de herkenbare architectuur met enige ontwerptechnische kwaliteiten, gave hoofdvorm met traditionele constructiewijze, redelijk gave gevelindelingen, detaillering en materiaalgebruik. De aangetaste omgeving van het object en de naastgelegen boerderij versterkt de waarden onvoldoende voor volledige bescherming (beeldondersteunend).

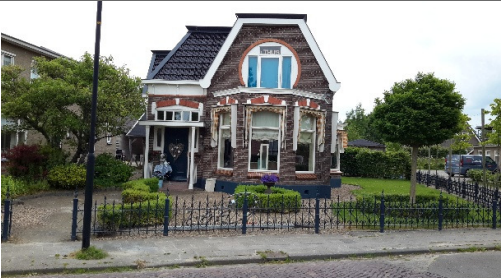
ADRES	<b>Joost Wiersmaweg 26</b>	HUIDIGE FUNCTIE	<b>Woning</b>	
POSTCODE	<b>9258CD</b>	ARCHITECT		
MIP-CODE		NAAM		
		BOUWJAAR	<b>1910</b>	
<b>AANDUIDING IN BESTEMMINGSPLAN</b>		<b>BEELDONDERSTEUNEND</b>

Rechthoekige plattegrond, één bouwlaag hoog met zolder onder afgeknot schilddak.

Gevel baksteen kruisverband; voegwerk gesneden kalkmortel, latei rollaag keperboog met aanzet- en sluitstenen gepleisterd; plint, speklagen, architraaflijst en fries gepleisterd en geschilderd, geprofileerde kroonlijst getimmerd op consoles in fries; kozijnen hout vzv tussen- en onderdorpel op rollaag profielbaksteen geglazuurd, vast glas + draairamen, boogvulling gepleisterd; entree met stoep met bordestrede terrazzo onder luifel vzv kolommen, aansluitend op tussendorpel kozijn ook vzv zijlichten, bewerkte paneeldeur; serre met balkon, geprofileerde boeilijst geschilderd; balkonpui in hoefijzerboog.

Gevels als voorgevel; gevel rechts erker vzv plat dak, geprofileerd boeiboord op gemetselde borstwering.

Afgeknot schilddak, gegolfde Friese pannen geglazuurd/gesmoord, hoekkeper gezette afdekkap, topgevel overstek boeiboord met waterbord, boeiboord plat dak geprofileerd en vzv spuwers; bakgoten op klossen en gootlijst; dakschild achter met kapel onder plat dak en deurkozijn met zijlicht.

Dit object dat te herkennen is als woning met een zekere status aan een hoofdstraat zou in aanmerking komen vanwege de herkenbare architectuur met enige ontwerptechnische kwaliteiten, redelijk gave hoofdvorm en materiaalgebruik, maar wel aangepaste gevelindelingen en detaillering. De ligging van het object aan de straat versterkt de voorgaande aspecten onvoldoende voor een volledige bescherming (beeldondersteunend).

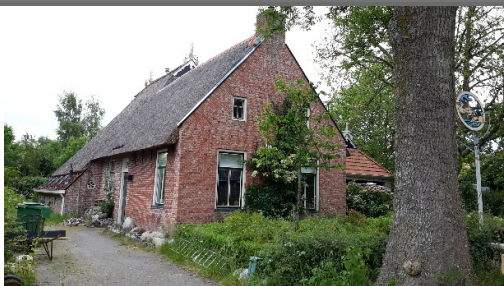
ADRES	<b>Rounhof 7</b>	HUIDIGE FUNCTIE	<b>Woonboerderij</b>	
POSTCODE	<b>9258CN</b>	ARCHITECT		
MIP-CODE		NAAM		
		BOUWJAAR	<b>1906</b>	
<b>AANDUIDING IN BESTEMMINGSPLAN</b>		<b>WAARDEVOL</b>

Rechthoekige plattegrond, twee bouwdelen, kop-rompboerderij; een bouwlaag met zolder onder zadeldaken met en zonder wolfseinden en uileborden; achterhuis onderscheidt voorhuis met rietbedekking.

Gevel metselwerk kruisverband tot dakrand met vlechtingen, voegwerk, platvol cementmortel, gevelankers eenvoudig recht, lateien rollaag; kozijnen hout vzv onderdorpel op platte laag met rollaag, T-ruits schuifraam meerruits ramen; entree kozijn, opgeklampte deur vzv loket; tuitgevel met vlechtingen en dekplank op aanzet, toptuit schoorsteen halfsteens verband afdekking met uitloop.

Gevels als voorgevel; gietijzeren ramen getoogd op rollaag; gevel rechts "romp" halfsteens verband enkelruits vensters.

Zadeldaken met en zonder wolfseinden en uileborden; rietbedekking op oude holle pannen rood, rietvorsten rood/gesmoord, gemetseld, dakvoet links getimmerde bakgoot op klossen en gootlijst; dakvensters 4x; 2x uileborden geschulpte boeiboord + waterbord, gevelteken tussen zwanenhalzen.

Dit object herkenbaar als boerderij van het kop-romptype gelegen op een erf aan een landweg zou in aanmerking kunnen komen vanwege de herkenbare en gave hoofdvorm met traditionele constructiewijze en redelijk gaaf materiaalgebruik, maar met aangetaste gevelindelingen en detaillering. De plaats van het object met de erfelementen versterken voldoende voor volledige bescherming (waardevol).

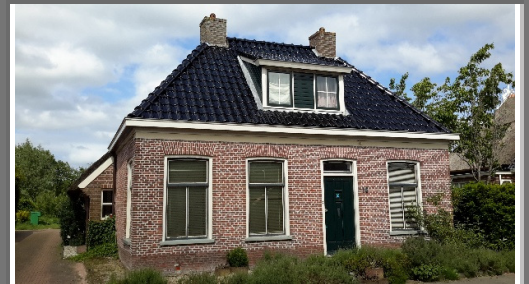
PLAATS	<b>Jistrum</b>	TYPOLOGIE/ HISTORISCHE FUNCTIE	<b>Boerderij kop-romp met dwarsgeplaatst voorhuis</b>
ADRES	<b>Schoolstraat 16</b>	HUIDIGE FUNCTIE	<b>Woonboerderij</b>
POSTCODE	<b>9258CH</b>	ARCHITECT	
MIP-CODE		NAAM	
		BOUWJAAR	<b>1935</b>

Rechthoekige plattegrond, kop-rompboerderij, een bouwlaag met zolder onder schilddak en zadeldak met wolfseinden en uileborden.

Gevel metselwerk kruisverband tot hoofdstellijst, voegwerk platvol cementmortel, trasraam donker gekleurd voegwerk, lateien rollaag; kozijnen hout gepend, bovenzijde getoogd vzv uitstekende onderdorpel, T-ruits schuiframen;; entree met stoep gepleisterd, paneeldeur op onderdorpel gepleisterd.

Gevels als voorgevel; kozijnen op uitstekende rollaag; gevel links terug liggende entreepui met zijlicht, gedeelde opgeklampte deur, hardsteen onderdorpel; kelderlicht; gevel links uitbouw onder plat dak vzv puien.

Opbouw als zijgevels;; opgeklampte deuren in kozijn, gehengen en duimen op kozijn

Schilddak; VH-pannen + halfronde vorsten, geglazuurd; bakgoot in kroonlijst van hoofdstel;; 2x schoorsteen halfsteens verband afdekking rollaag + uitloop; zadeldak met wolfseinden vzv uileborden; rietbedekking op boeiboorden en knellijsten; 9x dakvenster, uileborden 2x geschulpt boeiboord+ waterbord en gevelteken met zwanehalzen.

Dit object herkenbaar als boerderij van het kop-romptype gelegen op een erf aan een landweg zou in aanmerking kunnen komen vanwege de herkenbare en gave hoofdvorm met traditionele constructiewijze, redelijk gaaf materiaalgebruik, maar ook aangetaste gevelindelingen en detaillering. De plaats van het object in de verdichte lintbebouwing versterkt de waarden onvoldoende voor volledige bescherming (beeldondersteunend).

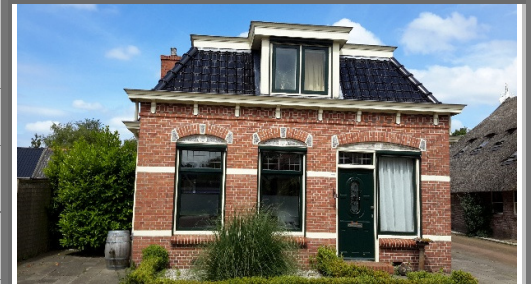
PLAATS	<b>Jistrum</b>	TYPOLOGIE/ HISTORISCHE FUNCTIE	<b>Rentenierswoning</b>
ADRES	<b>Schoolstraat 20</b>	HUIDIGE FUNCTIE	<b>Woning</b>
POSTCODE	<b>9258CH</b>	ARCHITECT	
MIP-CODE		NAAM	
		BOUWJAAR	<b>1918</b>

Rechthoekige plattegrond, één bouwlaag hoog met zolder onder afgeknot schilddak.

Gevel baksteen kruisverband vzw speklagen gepleisterd, borstwering koppenverband; voegwerk gesneden kalkmortel, latei rollaag segmentboog met aanzet- en sluitstenen gepleisterd; architraaflijst en fries mozaïekmetselwerk, geprofileerde kroonlijst getimmerd op consoles in fries; kozijnen hout vzv onderdorpel op rollaag profielbaksteen geglazuurd, 2-ruits schuifraam, boogvulling gepleisterd; entree met stoep en bordestrede gemetseld, kozijn vzv zijlicht, bewerkte paneel deur;.

Gevels als voorgevel; gevel links latei strekse boog met aanzetstenen gepleisterd; gevel rechts halfsteens verband.

Afgeknot schilddak, moderne Tuile du Nord pannen + halfronde vorsten geglazuurd, gezette afdekkap, boeiboord plat dak geprofileerd en vzv spuwers; bakgoten op klossen en gootlijst; dakkapellen onder plat dak aansluitend op hoofddak, twee enkelruits draairamen, wangen horizontale beschieting.

Dit object dat te herkennen is als woning met een zekere status aan een hoofdstraat zou in aanmerking komen vanwege de herkenbare architectuur met enige ontwerp-technische kwaliteiten redelijk gave hoofdvorm, gevelindelingen en materiaalgebruik, maar wel aangepaste detaillering. De plaats van het object in de verdichte lintbebouwing versterkt de voorgaande aspecten onvoldoende voor een volledige bescherming (beeldondersteunend).

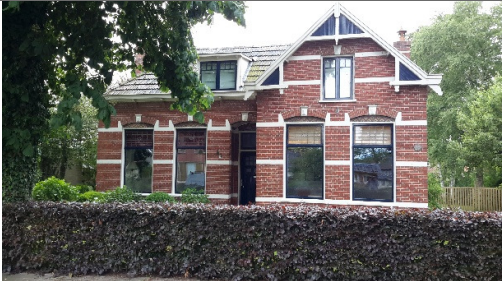
ADRES	<b>Schoolstraat 39</b>	HUIDIGE FUNCTIE	<b>Woning</b>	
POSTCODE	<b>9258CG</b>	ARCHITECT		
MIP-CODE		NAAM		
		BOUWJAAR	<b>1912</b>	
<b>AANDUIDING IN BESTEMMINGSPLAN</b>		<b>WAARDEVOL</b>

Rechthoekige plattegrond, één bouwlaag hoog met zolder onder afgeknot schilddak; aanbouwen onder plat dak.

Gevel + trasraam onder rollaag in baksteen kruisverband vzw speklagen gepleisterd; voegwerk gesneden kalkmortel, latei rollaag segmentboog met aanzet- en sluitstenen gepleisterd; architraaflijst uitgemetselde lagen, fries gemetselde consoles, geprofileerde kroonlijst getimmerd op consoles in fries; kozijnen hout op gepleisterde lekdorpel, 2-ruits schuifraam, bovenlicht glas in lood, boogvulling mozaïekelementen met kleurig geometrisch motief; entree in portiek met stoep gepleisterd, getoogd houten plafond, kozijn vzw bovenlichtlicht, bewerkte paneel deur.

Gevels als voorgevel; gevelankers eenvoudig recht, gevel rechts enkelruits vensters 2x boven elkaar; pui bekroond met meerhoekig fronton tussen gemetselde kolommen als gevelwerk in halfsteens verband; gevel links meerhoekige uitbouw serre op gemetselde borstwering, plat dak en geprofileerd boeiboord.

Afgeknot schilddak, vlakke Muldenpannen + omloopvorsten gesmoord, nokuiteinde piron 1x; bakgoten in kroonlijst van hoofdgestel op klossen; rijk bewerkt overstek topgevel boeiboord met waterbord op consoles (verdwenen)vzv trekbalk en gevelteken; dakkapellen onder flauwhellend lessenaarsdak, twee enkelruits draairamen, wangen verticale beschieting.

Dit object dat te herkennen is als woning met een zekere status aan een hoofdstraat zou in aanmerking komen vanwege de herkenbare architectuur met enige ontwerp-technische kwaliteiten, redelijk gave gevelindelingen en materiaalgebruik, maar wel aangepaste hoofdvorm en detaillering. De plaats van het object op de hoek van twee straten versterkt de voorgaande aspecten voldoende voor een volledige bescherming (waardevol).

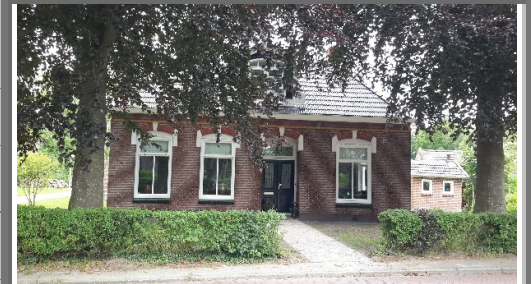
PLAATS	<b>Jistrum</b>	TYPOLOGIE/ HISTORISCHE FUNCTIE	<b>Boerderij, kop-hals-romp</b>
ADRES	<b>Schoolstraat 44</b>	HUIDIGE FUNCTIE	<b>Woonboerderij</b>
POSTCODE	<b>9258CJ</b>	ARCHITECT	
MIP-CODE		NAAM	
		BOUWJAAR	<b>1875</b>

Rechthoekige plattegrond, boerderij van het kop-hals-romptype, een bouwlaag met zolders onder zadeldak met wolfseinden vzv uileborden en schilddak. Rechterzijde bakhuis.

Gevel metselwerk kruisverband tot kroonlijst, voegwerk gesneden kalkmortel, trasraam Vlaams verband + grijs gekleurde voeg, architraaflijst laag gele baksteen, fries vlak, topgevel met rollaag en afdekking houten deel, latei rollaag getoogd met gepleisterde aanzet en sluitstenen; kozijnen hout gepend, vzv onderdorpel op rollaag baksteen geglazuurd, boogvulling gepleisterd; entree in portiek met stoep gele baksteen, paneel deur met glas vzv smeedijzeren roosters, zijwanden halfsteens verband; baksteen met inscriptie "J.L. L.P.L. '13".

Gevels als voorgevel; "hals" latei gepleisterd vlak gevelankers eenvoudig recht, ijzeren ramen getoogd op uitstekende rollaag als lekdorpel; gevel links keldervenster; gevel links "hals" verticale beschieting wrc

schilddak en zadeldak met wolfseinden vzv uileborden gegolfde Friese pan + omloopvorsten, geglazuurd/gesmoord, dakkapel flauwhellend zadeldak vzv klassieke omlijsting en klauwstukken, getimmerde bakgoot in kroonlijst/opklossen en gootlijst/ zinken bakgoot op beugels; 2x schoorsteen halfsteens verband afdekking rollaag + uitloop; rietbedekking op dakpannen, boeiboorden en knellijsten, rietvorsten rood gemetseld; 7 x dakvenster; uileborden 2x geschulpt boeiboord+ waterbord en gevelteken met zwanehalzen

Wel beschermd: **bakhuis** metselwerk halfsteens verband, kalkvoeg; latei rollaag kozijn hout enkelruits raam; gegolfde Friese pan geglazuurd, rand topgevels boeiboord met waterbord, schoorsteen met uitloop;

Dit object herkenbaar als boerderij van het stelptype gelegen op een redelijk gaaf erf aan de straat zou in aanmerking kunnen komen vanwege de herkenbare architectuur met enige ontwerptechnische kwaliteiten, gave hoofdvorm met traditionele constructiewijze, redelijk gave gevelindelingen, detaillering en materiaalgebruik. De plaats van het object in de verdichte lintbebouwing versterkt de voorgaande aspecten onvoldoende voor een volledige bescherming (beeldondersteunend).

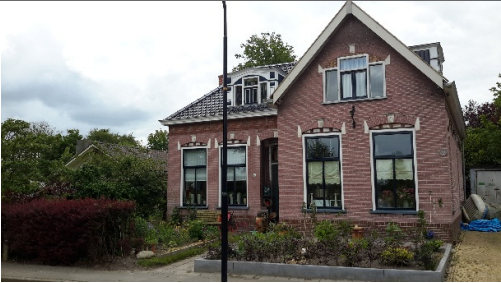
ADRES	<b>Schoolstraat 47</b>	HUIDIGE FUNCTIE	<b>Woning</b>	
POSTCODE	<b>9258CG</b>	ARCHITECT		
MIP-CODE		NAAM		
		BOUWJAAR	<b>1913</b>	
<b>AANDUIDING IN BESTEMMINGSPLAN</b>		<b>BEELDONDERSTEUNEND</b>

Rechthoekige plattegrond, één bouwlaag hoog met zolder onder afgeknot schilddak; aanbouwen onder plat dak.

Gevel rose kalkzandsteen op trasraam onder rollaag in baksteen; kruisverband, voegwerk gesneden kalkmortel, latei rollaag segmentboog met aanzet- en sluitstenen gepleisterd; architraaflijst uitgemetselde baksteenlagen, fries baksteen vzw consoles, geprofileerde kroonlijst getimmerd; kozijnen hout op gepleisterde lekdorpel, T-ruits schuifraam, boogvulling mozaïekelementen met kleurig geometrisch motief; entree in portiek met stoep gepleisterd, kozijn vzw bovenlicht, bewerkte paneeldeur; gevelsteen in portiek; risaliet met topgevel T-ruits venter met zijlichten (engelraam) onder segmentboog.

Gevels als voorgevel; gevelankers eenvoudig recht; gevel rechts kruisverband overgaand in halfsteens verband; gevel links meerhoekige uitbouw serre op gemetselde borstwering, plat dak en geprofileerd boeiboord.

Afgeknot schilddak, kruispannen + omloopvorsten geglazuurd,; bakgoten in kroonlijst van hoofdgestel; dakkapellen3x onder flauwhellend zadeldak, T-ruits venters met zijlichten in klassieke omlijsting draairamen, wangen verticale beschieting; schoorsteen 1 x overstekende afdekking met uitlopen.

Dit object dat te herkennen is als woning met een zekere status aan een hoofdstraat zou in aanmerking komen vanwege de herkenbare architectuur zonder ontwerptechnische kwaliteiten met redelijk gave hoofdvorm, gevelindelingen en materiaalgebruik, maar wel aangepaste detaillering. De plaats van het object in de bocht van de weg versterkt de voorgaande aspecten voldoende voor een enige bescherming (beeldondersteunend).

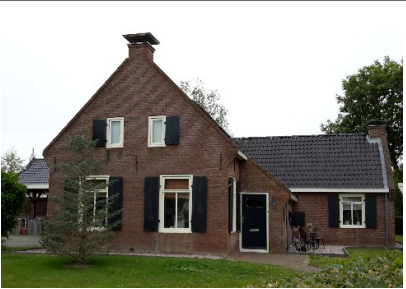
ADRES	<b>Tillewei 1</b>	HUIDIGE FUNCTIE	<b>Woonboerderij</b>	
POSTCODE	<b>9258GN</b>	ARCHITECT		
MIP-CODE		NAAM		
		BOUWJAAR	<b>1860?</b>	
<b>AANDUIDING IN BESTEMMINGSPLAN</b>		<b>GEEN WAARDERING</b>

Rechthoekige plattegrond, stelpboerderij met uitbouw rechts, een bouwlaag met zolder onder zadeldaken met wolfseind en uilebord; achterhuis onderscheidt smaller voorhuis door rietbedekking.

Gezien het bouwjaar zou de historische gelaagdheid aanwezig zijn; de authenticiteit van dit object wordt (vanwege de nieuw opgetrokken schil) sterk in twijfel getrokken. Van enige gelaagdheid is geen sprake.

Gevel metselwerk kruisverband tot dakrand, voegwerk platvol cementmortel, trasraam met grijze voeg, gevelankers eenvoudig recht, topgevel met overstekende rollaag op ver uitkragende aanzettuiten, toptuit schoorsteen afdekking uitkragende rollaag met kap op afstandhouders; kozijnen hout, vzw tussen- en onderdorpel op rollaag met platte laag, T-ruits en enkelruits ramen en opgeklampte luiken gehengen en duimen op de stijlen; entree kozijn met opgeklampte deur.

Gevels als voorgevel; gevel rechts met uitbouw.

Gevel als voor- en zijgevels; kozijnen en een zijlicht t.b.v. inrijdeuren en zijingang, opgeklampte deuren met gehengen en duimen

Zadeldaken met wolfseind en uilebord; OVH-pannen + halfronde vorsten zwart geëngobeerd, bakgoot op klossen; rietbedekking op pannen en knellijsten, rietvorsten gesmoord gemetseld 4 x dakvenster;; uilebord boeiboord+ waterbord en gevelteken met zwanehalzen.

Wel beschermd: **bijschuur** modern metselwerk staand verband, cementvoeg; latei rollaag kozijn; VH pan geglazuurd, schilddak met uileborden, rietbedekking op knellijsten, rietvorsten rood gemetseld

Dit object dat herkenbaar is als boerderij van het stelptype gelegen op een erf aan een landweg zou in aanmerking kunnen komen vanwege de redelijk gave hoofdvorm met traditionele constructiewijze, maar met gevelindelingen, detaillering en materiaalgebruik die zijn gebaseerd op nieuwbouw. De plaats van het object op enige afstand van de splitsing van twee wegen tegenover de verdichte lintbebouwing vergroot de vorm met de aantastingen sterk uit en ondersteunt de voorgaande aspecten voldoende in negatieve zin voor een enige bescherming (geen waardering)
