MILIEUHYGIËNISCH VOORONDERZOEK  
BODEM

VENBERGWEG 28

TE ASTEN

# Rapportage milieuhygiënisch vooronderzoek bodem

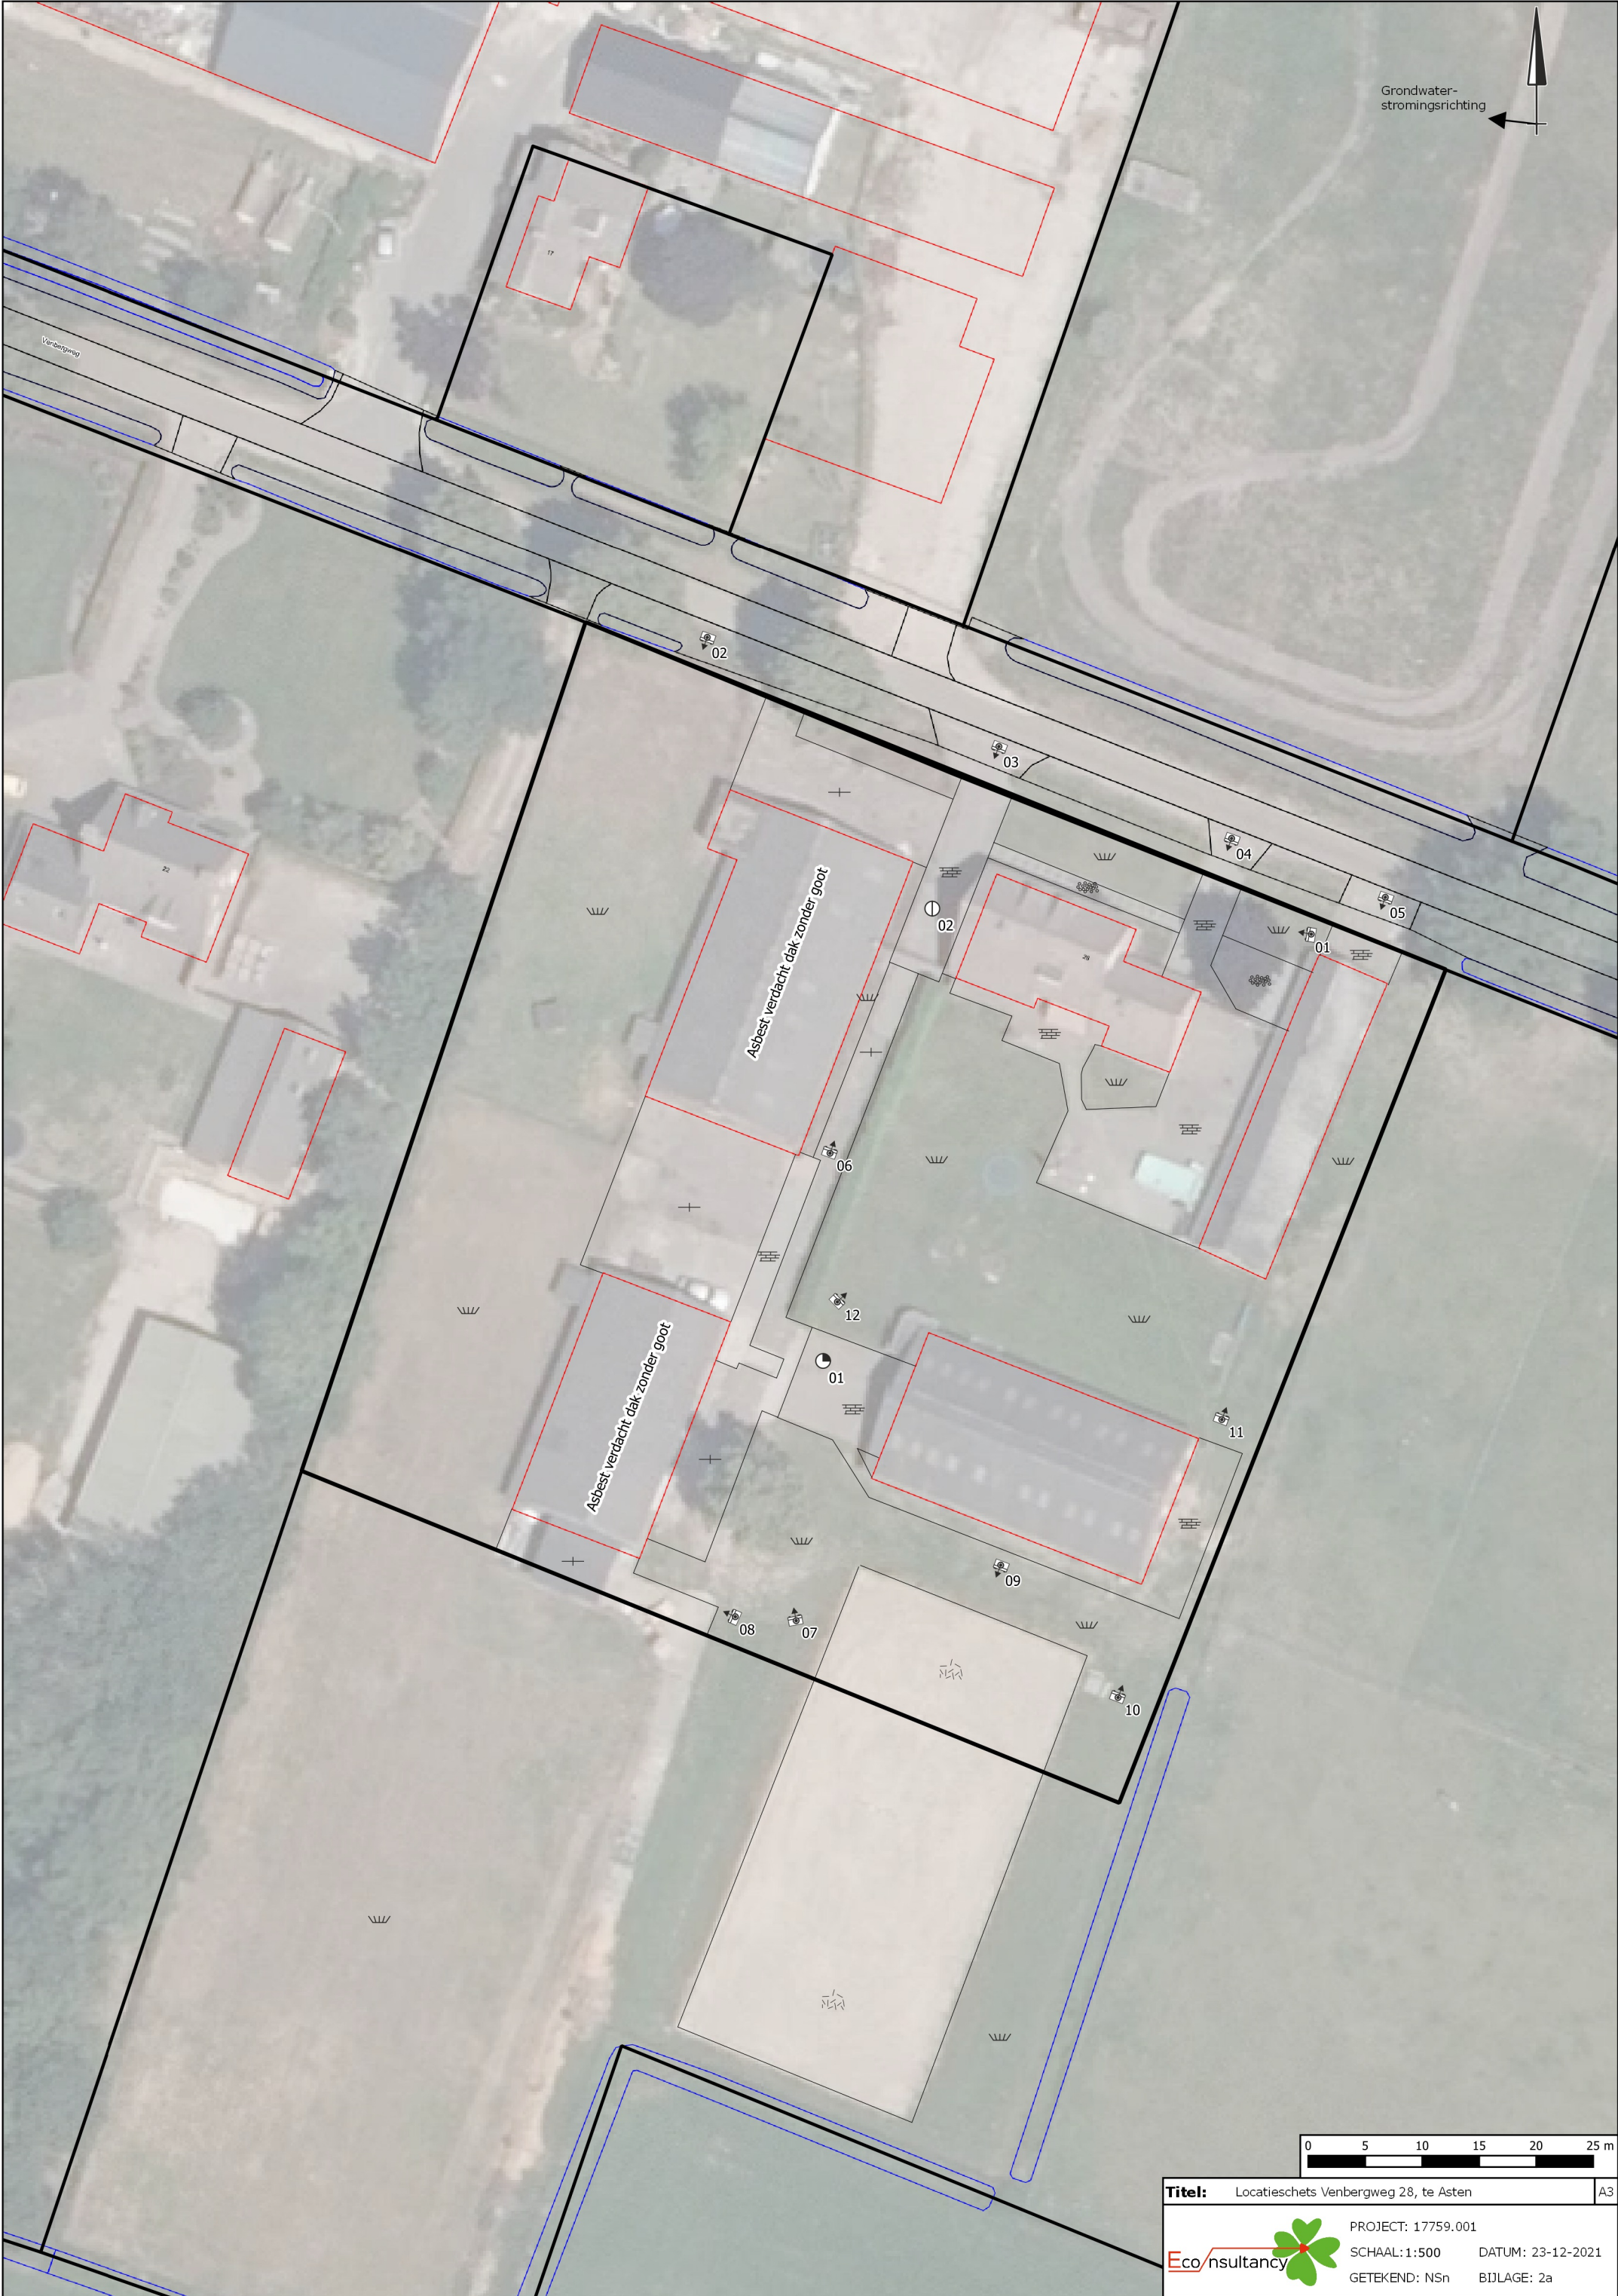
**Titel:** Locatieschets Venbergweg 28, te Asten

Grondwater-  
stromingsrichting
