VERKENNEND BODEMONDERZOEK

MOLENBAAN TUSSEN 6 EN 8

TE BAARLE-NASSAU

Opdrachtgever	Compositie 5 stedenbouw bv Boschstraat 35-37 4811 GB Breda
Project	BAN.C5S.NEN
Rapportnummer	12033187
Status	Eindrapportage
Datum	15 januari 2013
Vestiging	Boxmeer
Opsteller	Ir. E.H.S. van der Lippe
Paraaf

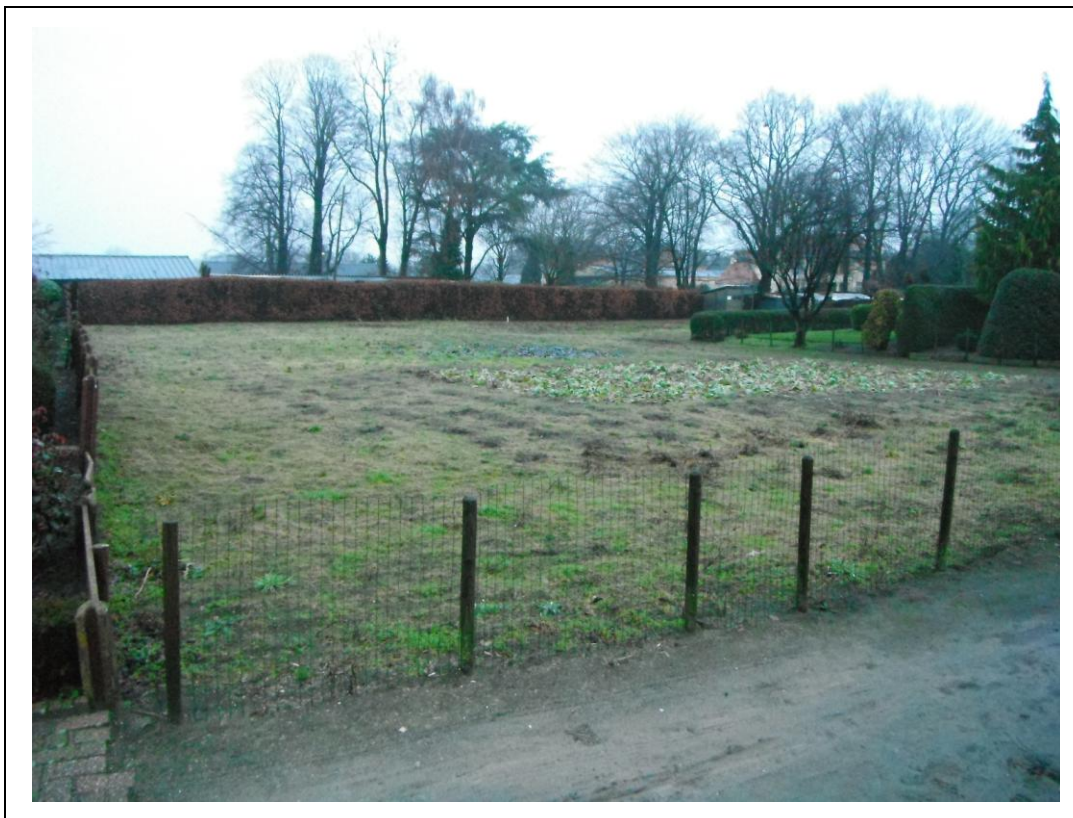
Foto 1.

De onderzoekslocatie is in gebruik als tuin (moestuin) en heeft voor zover bekend altijd een agrarische bestemming gehad. De onderzoekslocatie is geheel onbebouwd en onverhard. Voor zover bekend is de onderzoekslocatie nimmer bebouwd geweest. Er zijn geen ophogingen, stortingen of slootdempingen bekend. In bijlage 2a is de huidige situatie op een locatieschets weergegeven. Bijlage 2b bevat enkele foto's van de onderzoekslocatie.
