VERKENNEND BODEMONDERZOEK EN EEN  
VERKENNEND ONDERZOEK ASBEST IN BO-  
DEM/PUIN

VISWEG ONG.

TE BAARLE-NASSAU

# Rapportage verkennend bodemonderzoek en een verkennend onderzoek asbest in bodem/puin

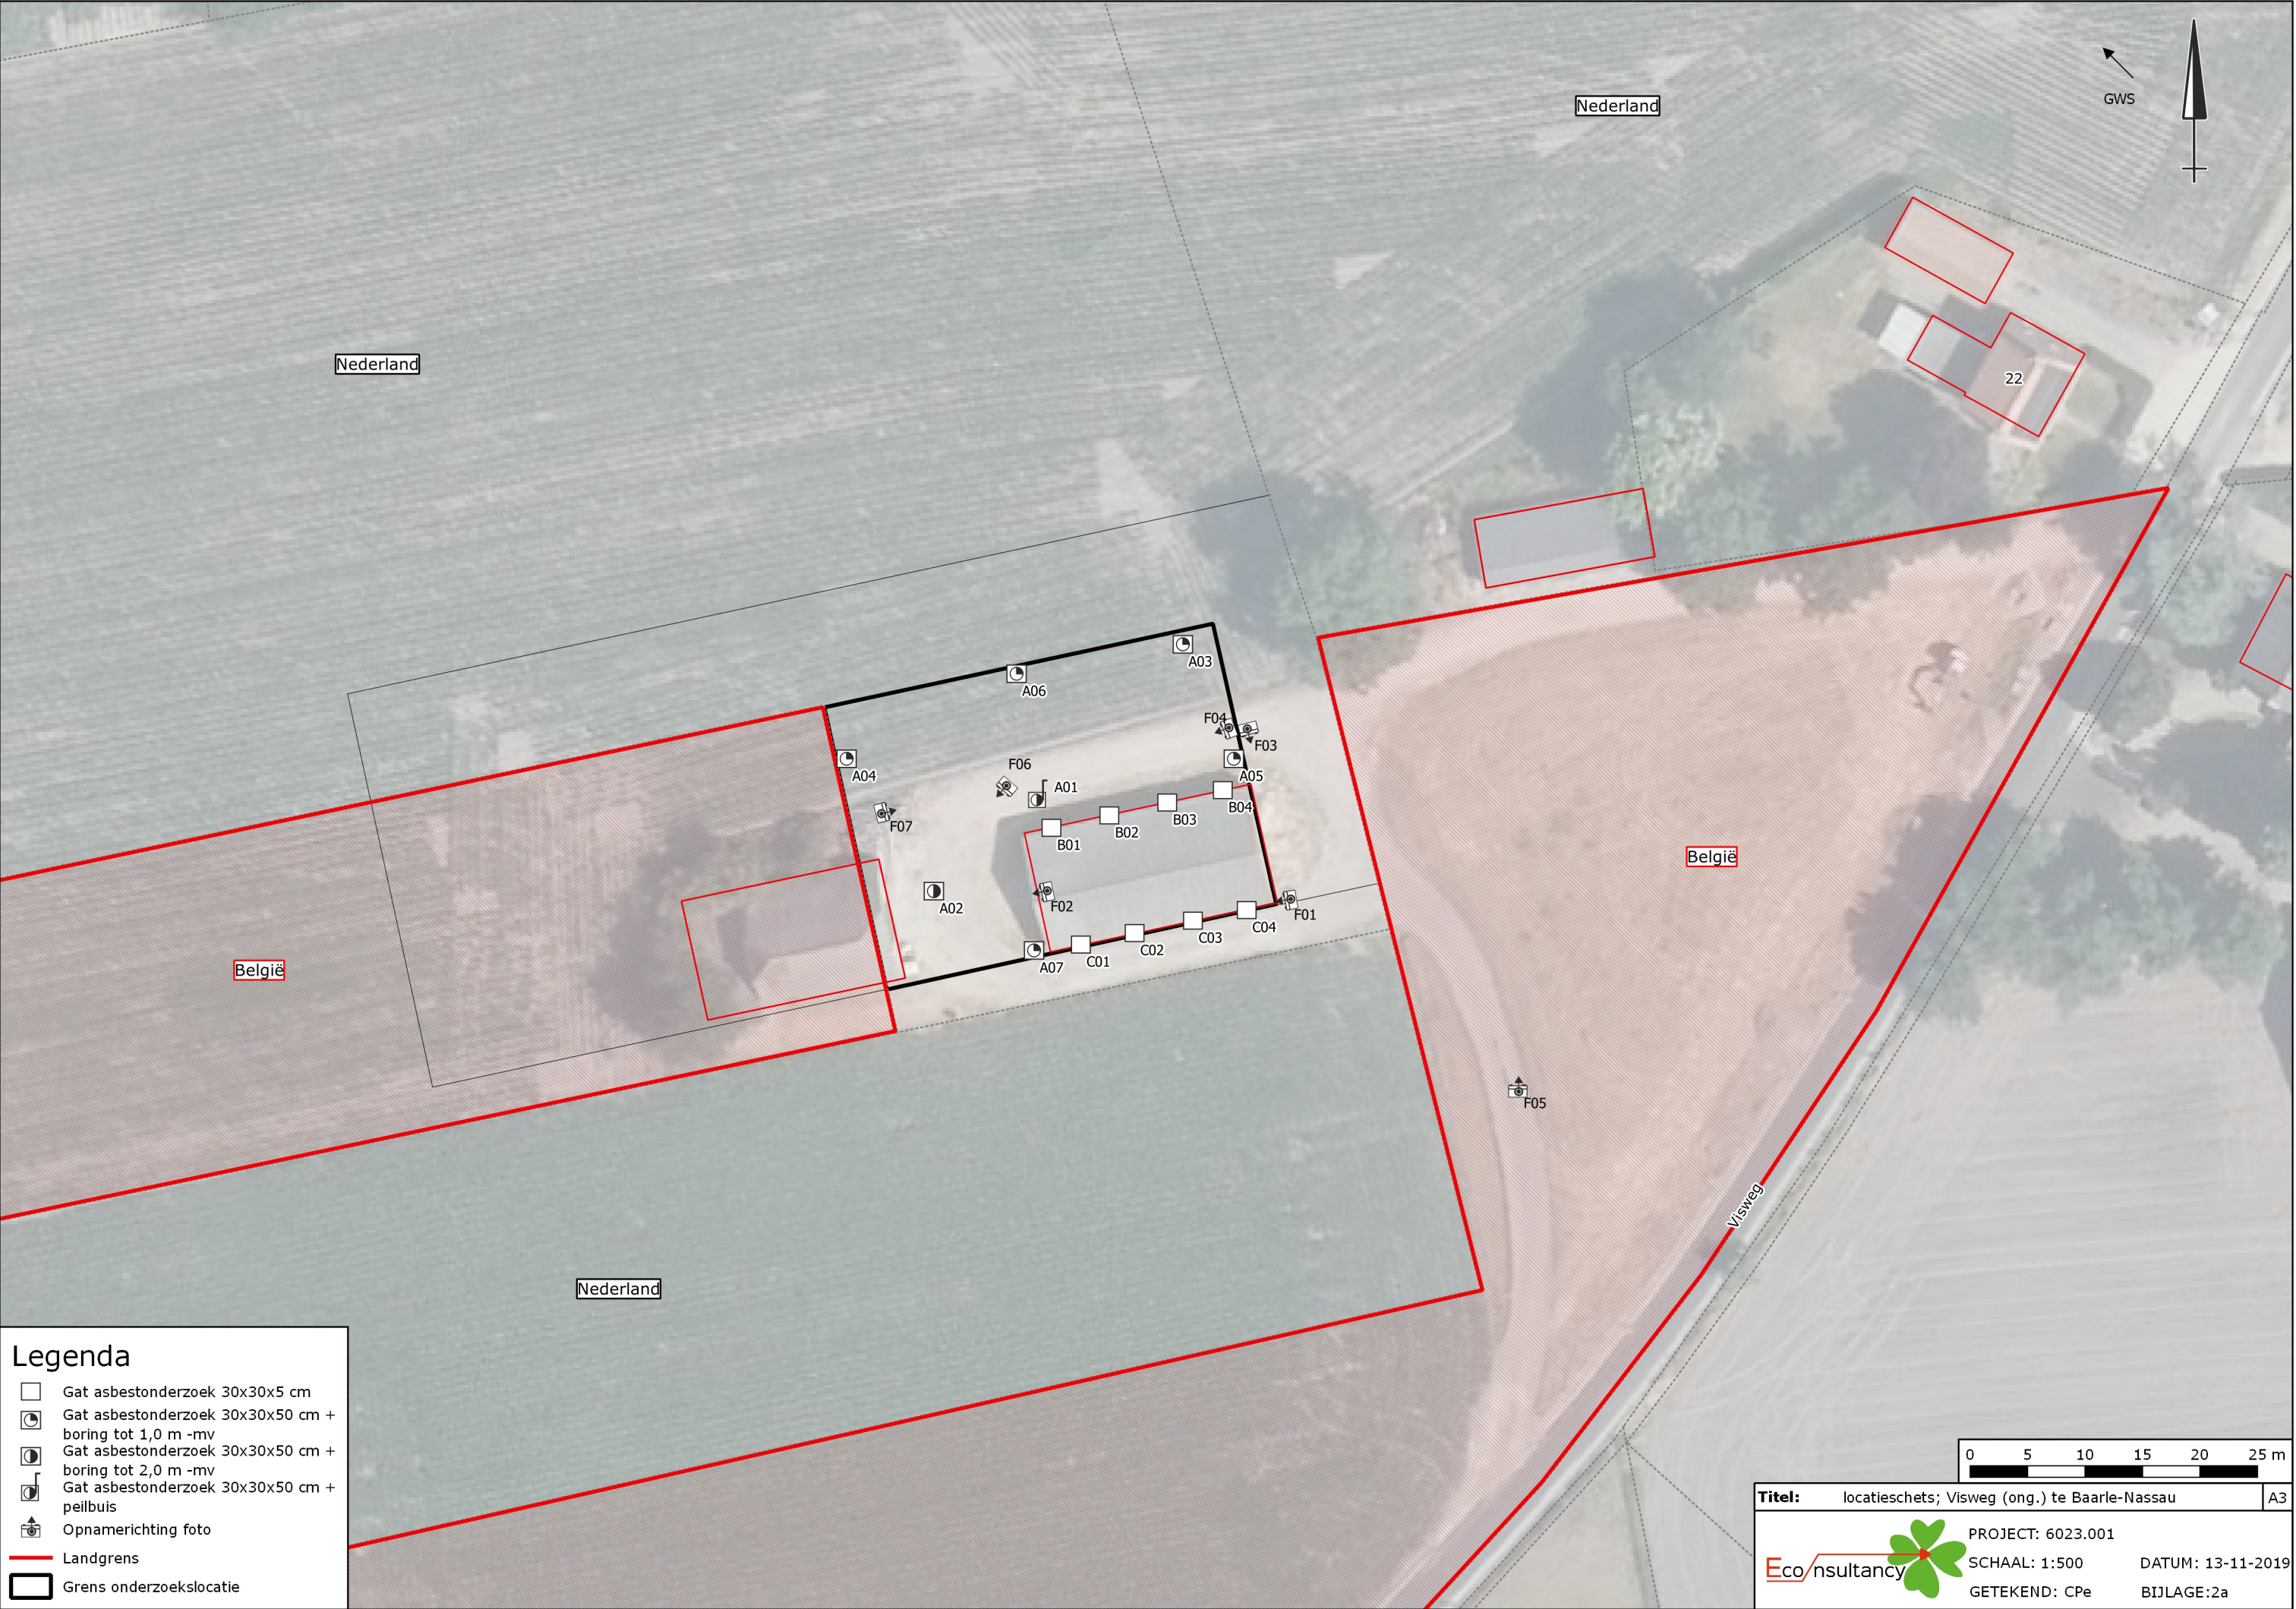
In bijlage 2a is de huidige situatie op een locatieschets weergegeven. Bijlage 2b bevat enkele foto's van de onderzoekslocatie.
