**Verkennd bodem- en asbestonderzoek
Erasmuslaan 6-10 te Bergen op Zoom
(1906/141/SF-01, versie 0)**

Verkennd bodem- en asbestonderzoek

Erasmuslaan 6-10 te Bergen op Zoom

1906/141/SF-01

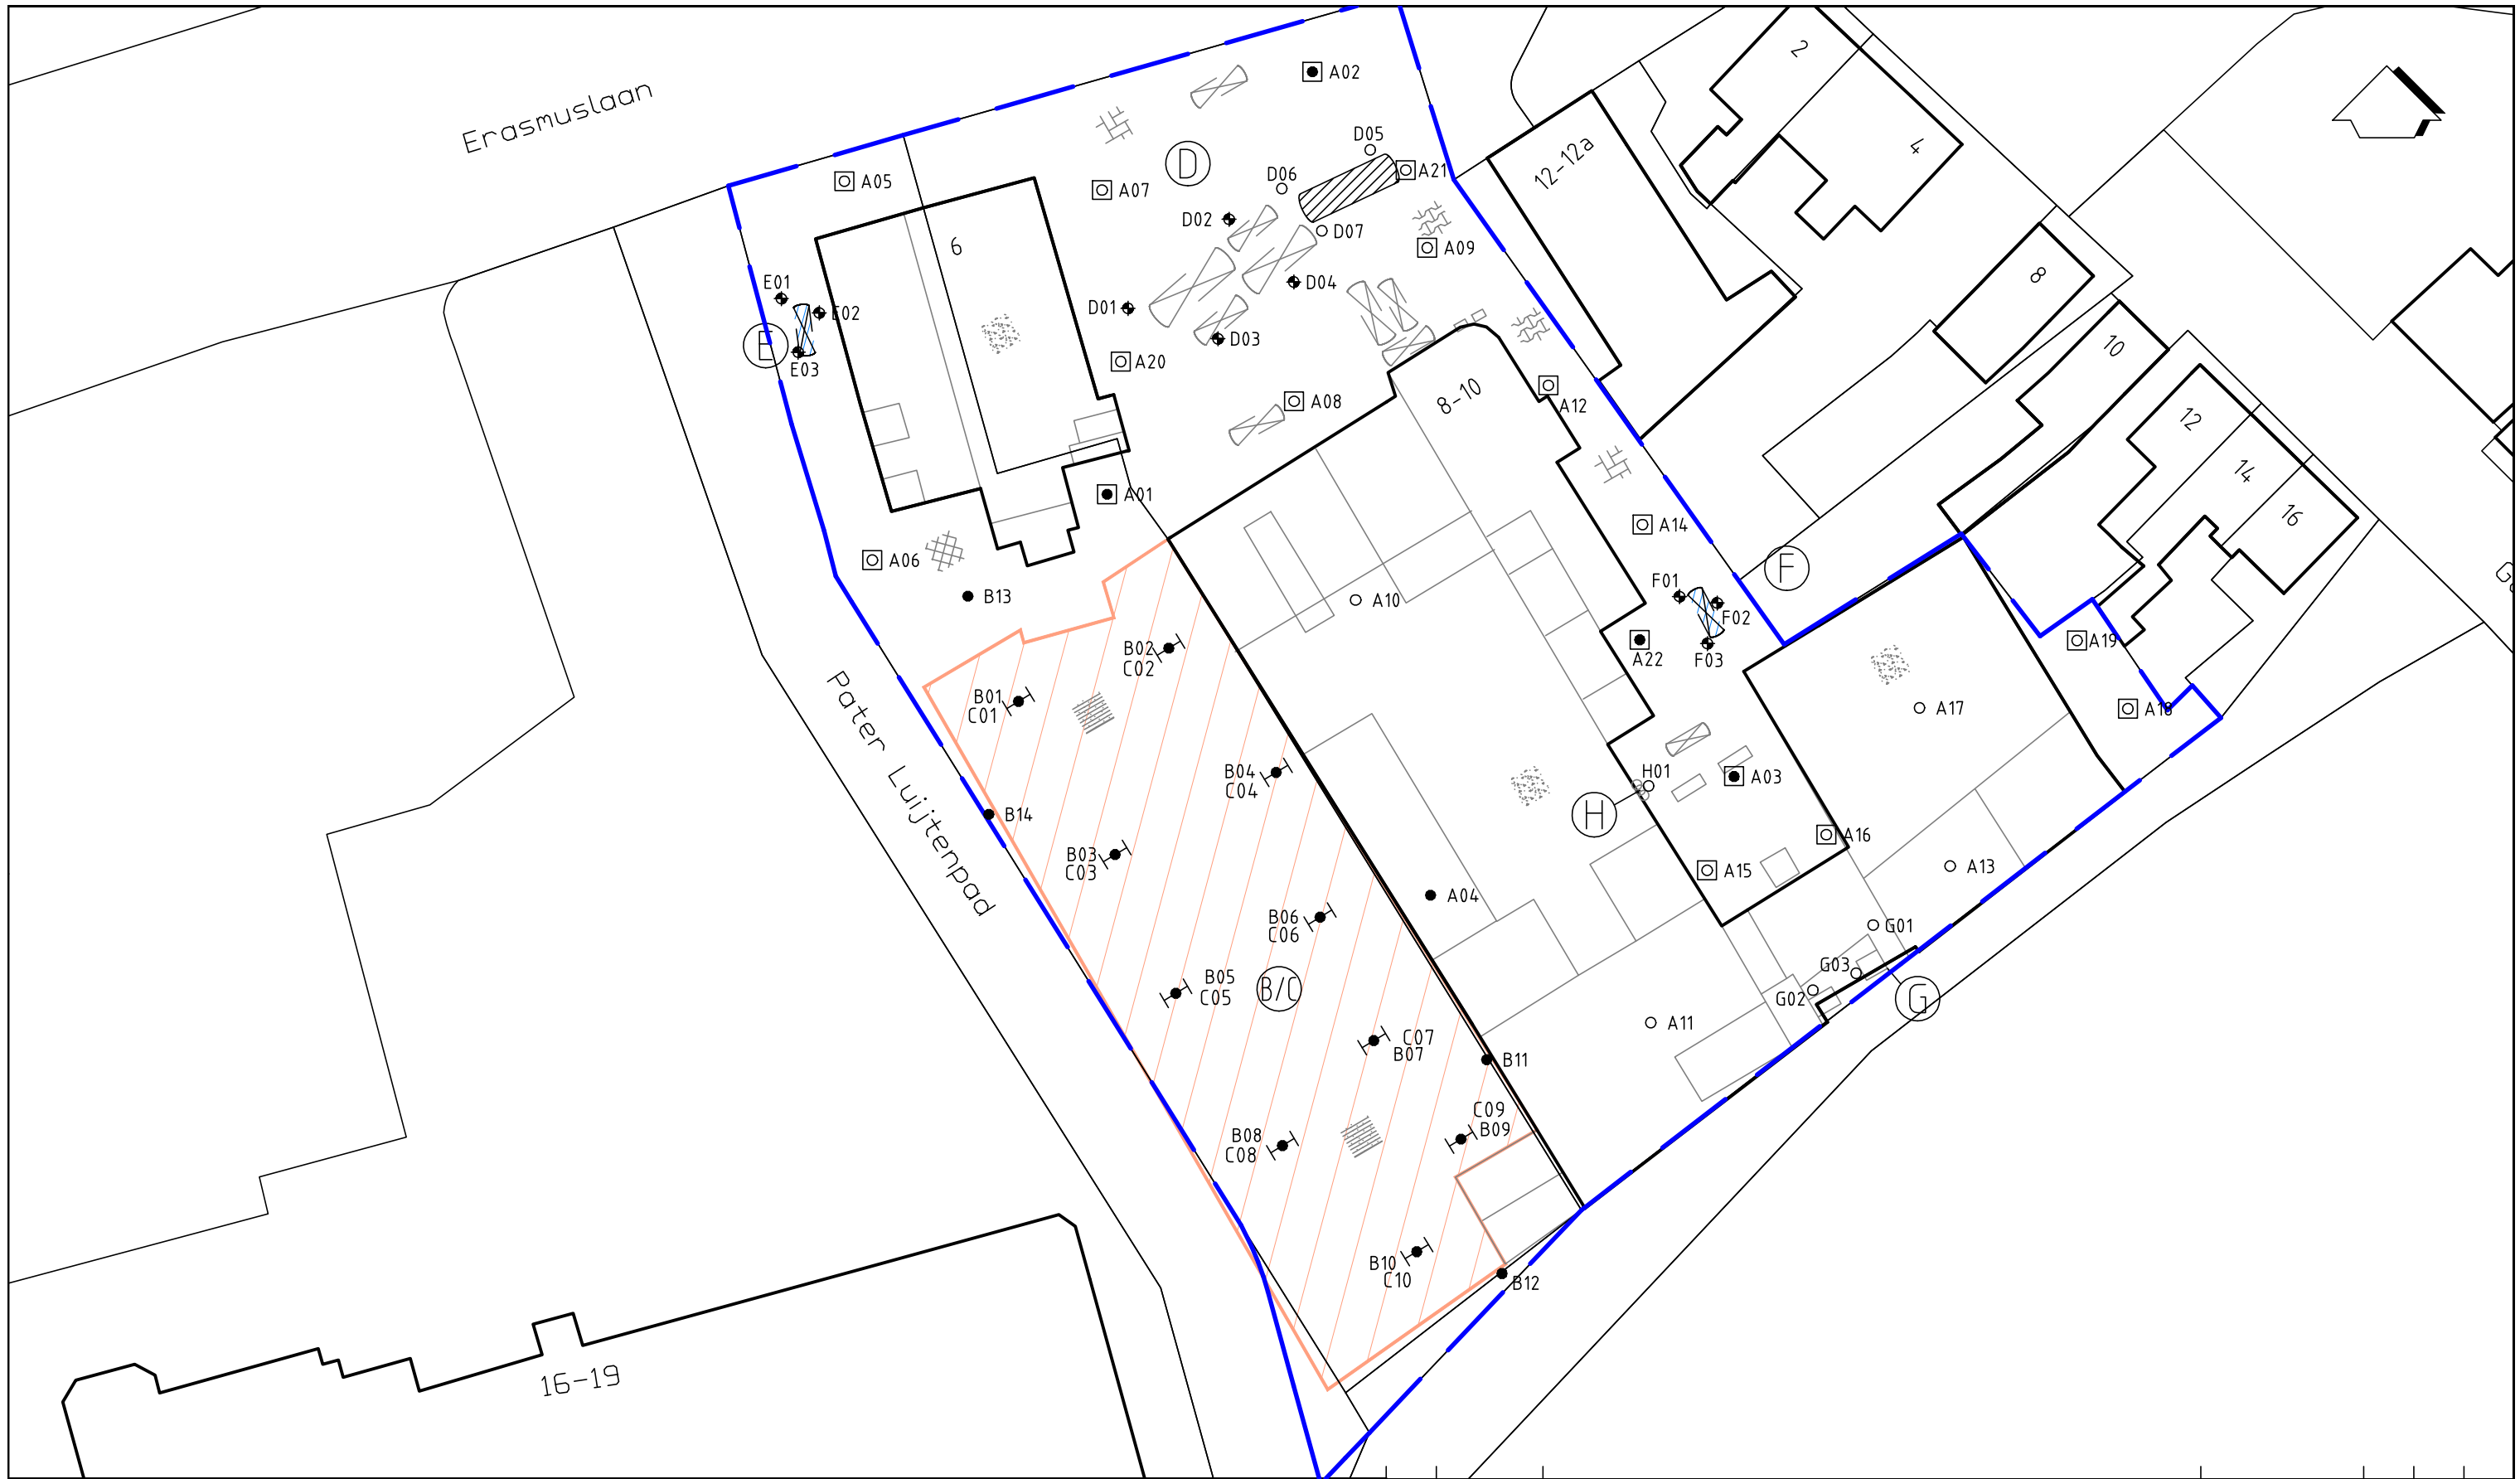
Situatietekening

- boring tot 0,5 m-mv
- boring tot 2,0 m-mv
- ◆ boring tot 3,5 m-mv
- peilbuis
- abestinspectiegat
- I inspectiesleuf
- grens onderzoekslocatie
- ondergrondse opslagtank
- ▨ asfaltverharding

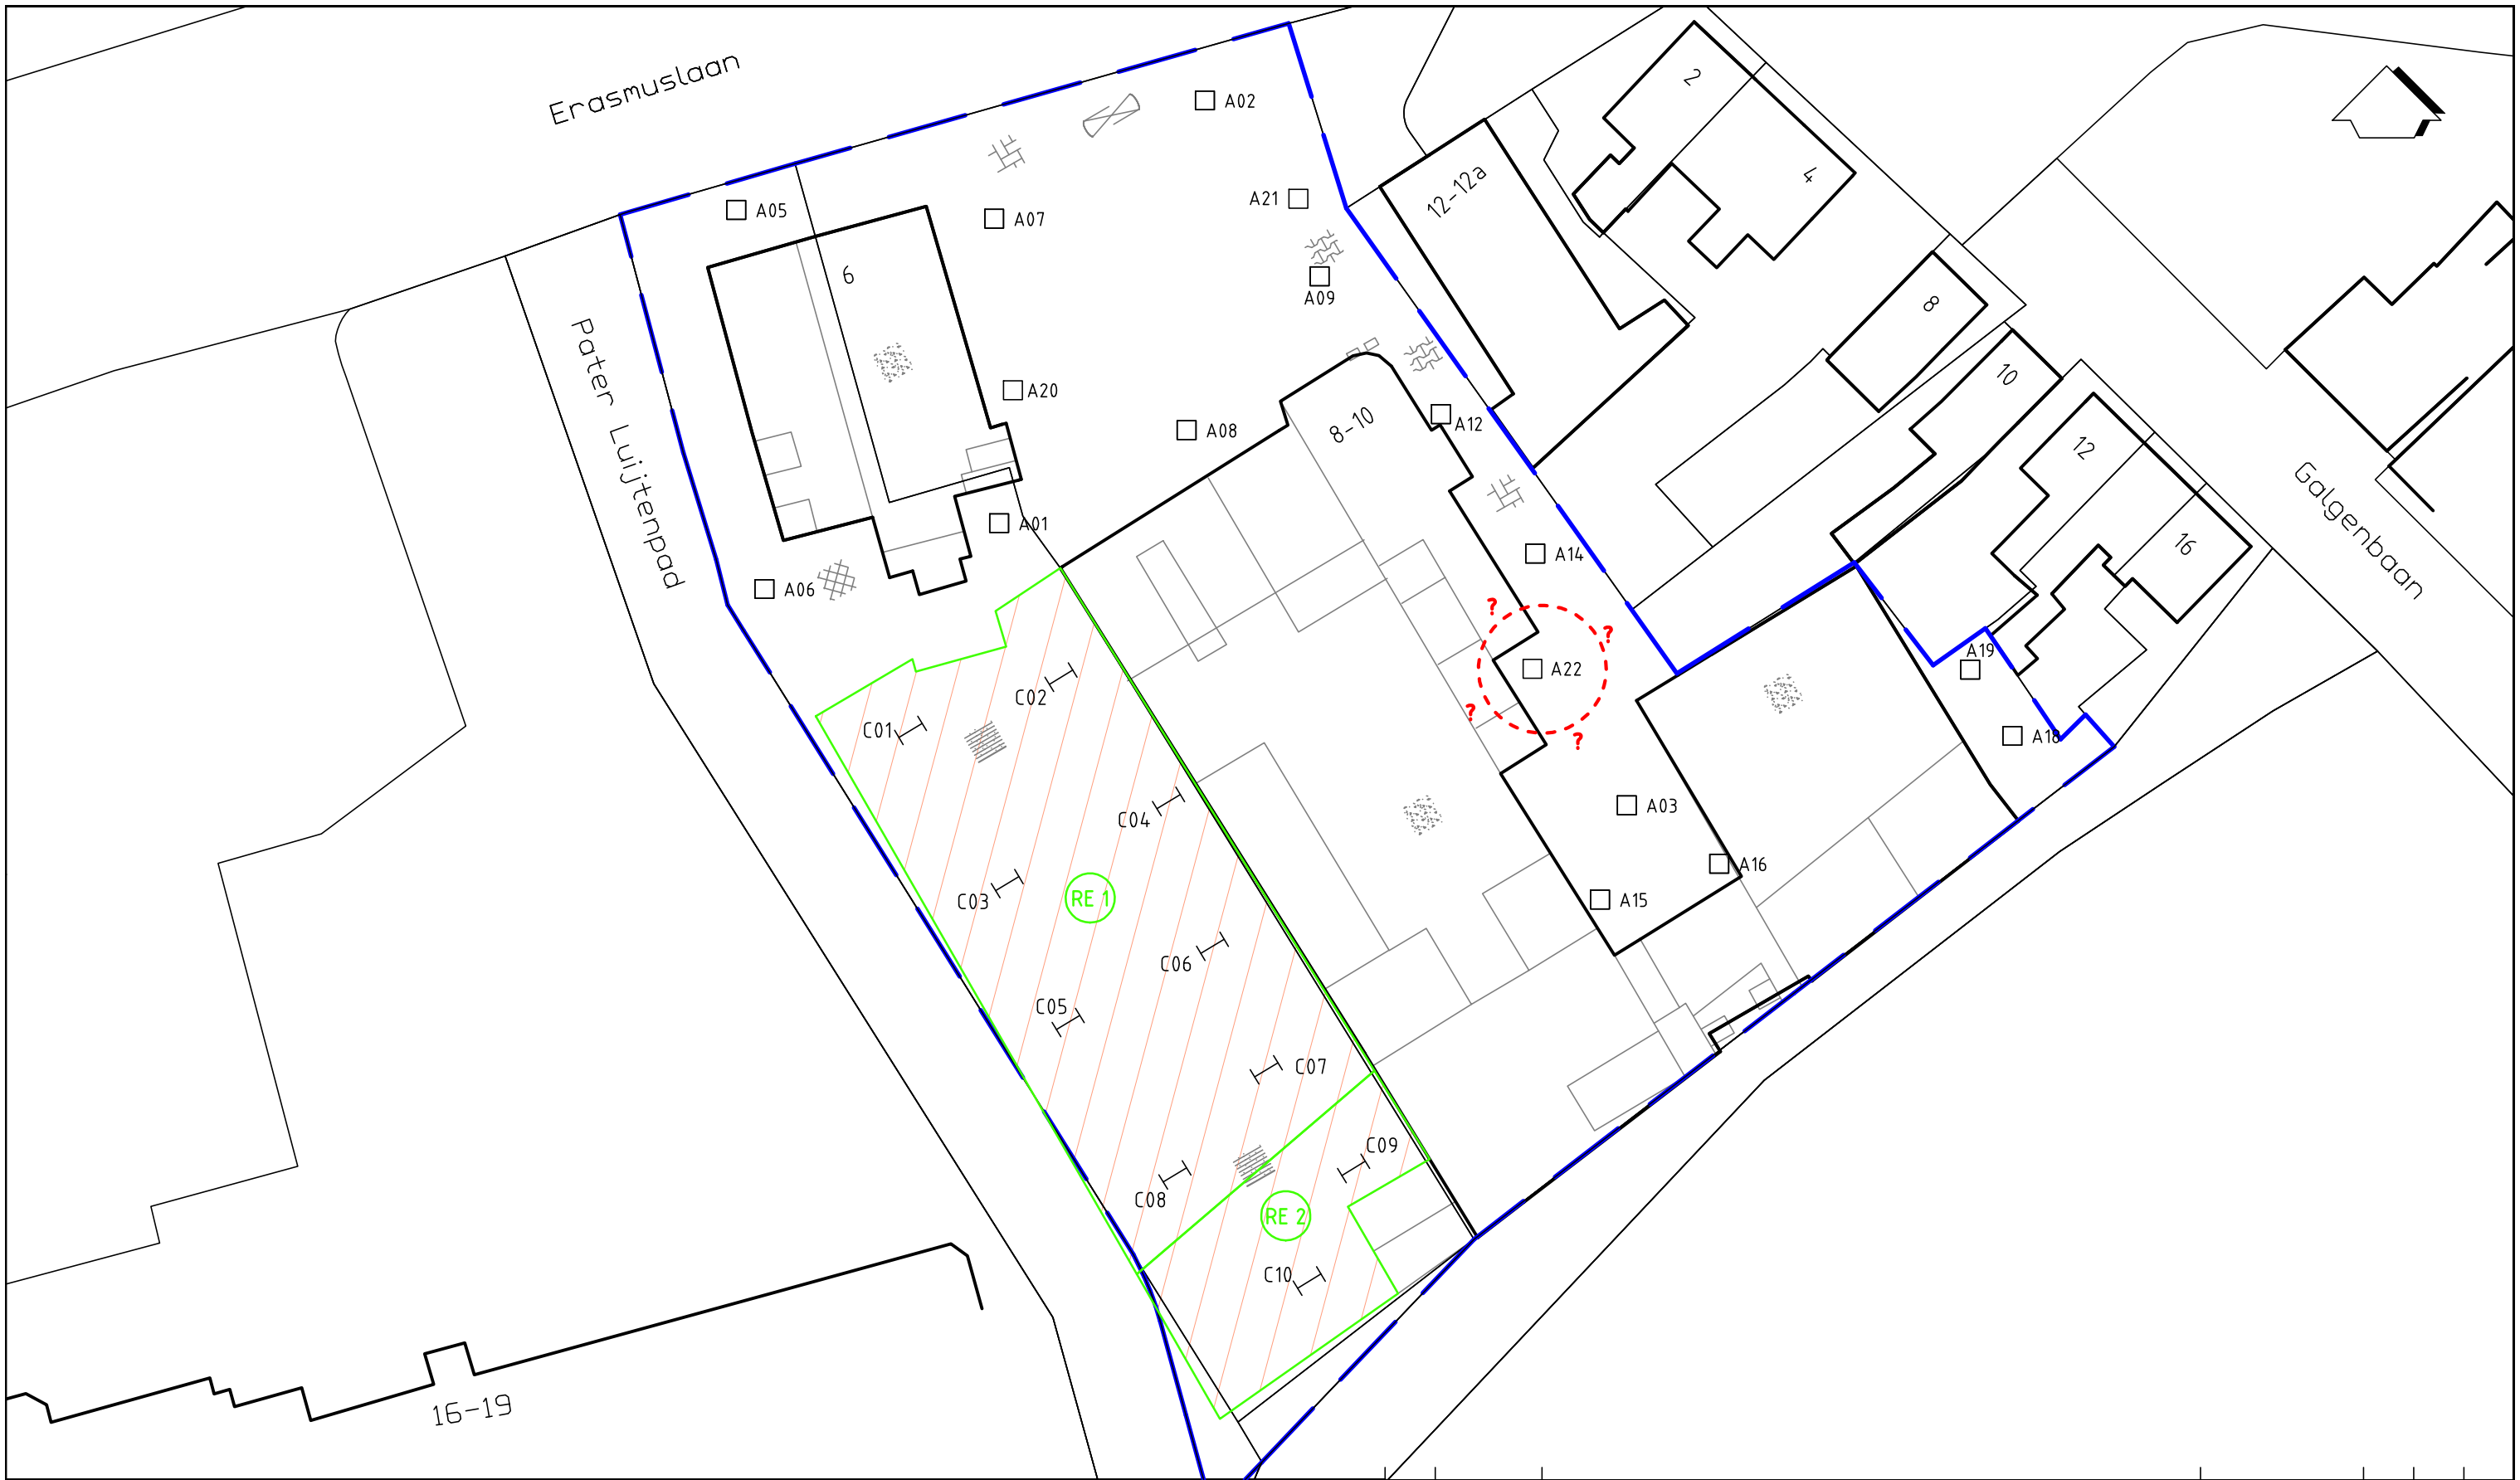
abestinspectiegat	grens onderzoekslocatie
inspectiesleuf	verontreinigingscontour asbest
	ruimtelijke eenheid
	asfaltverharding

Geadviseerd wordt om voorafgaand aan de voorgenomen ontwikkelingen ter plaatse van inspectiegat A22 een nader asbestonderzoek uit te voeren naar de aard en omvang van deze verontreiniging.

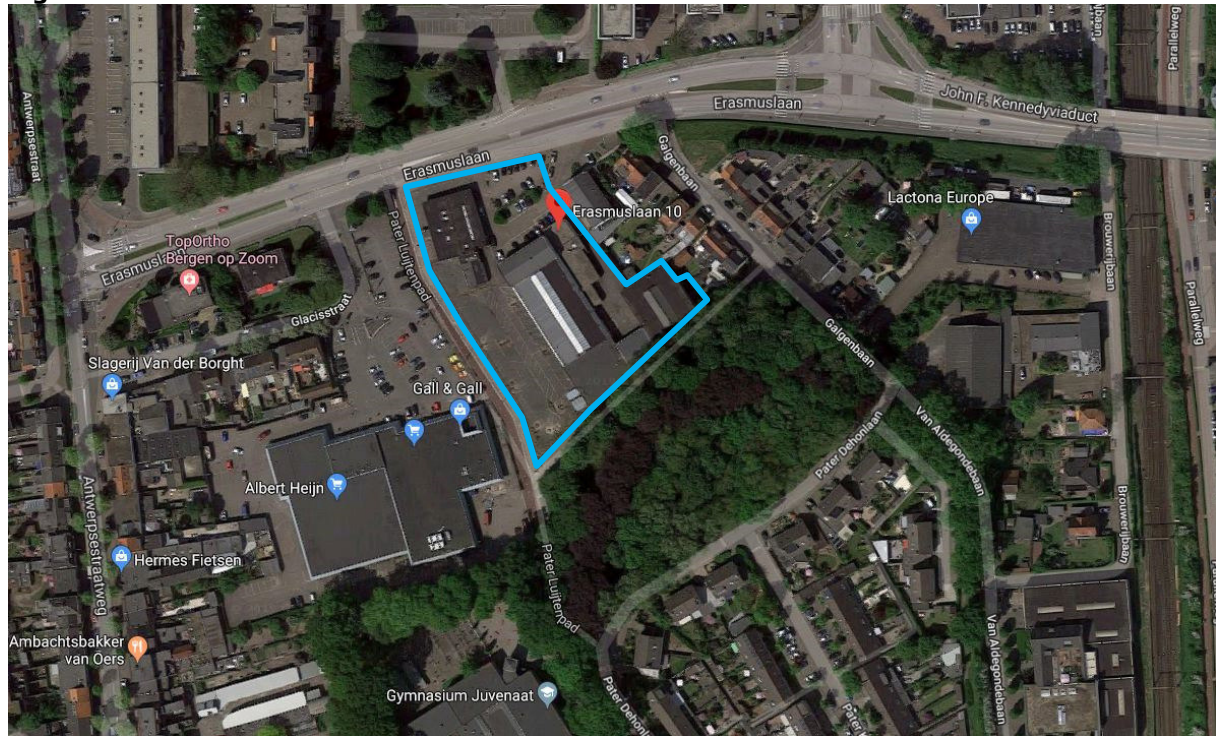
Figuur 2.1: luchtfoto onderzoekslocatie.

omgeving		
gebruik belendende percelen	groenstrook (noordzijde), supermarkt (oostzijde), wegtracé Erasmuslaan (zuidzijde) en kantoor en woonhuizen (westzijde)

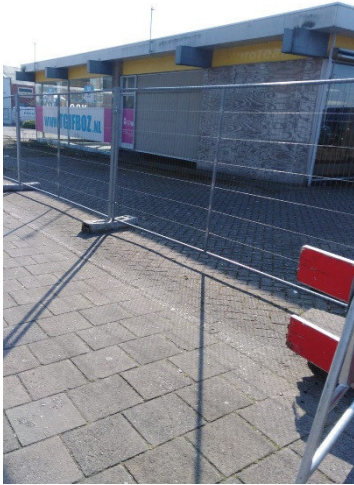
Foto 1
showroom noordzijde

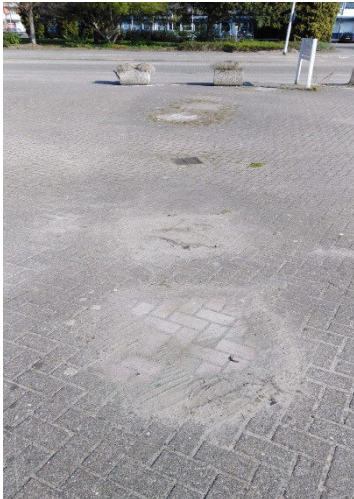
Foto 2
verwijderde putten
deellocatie A en B

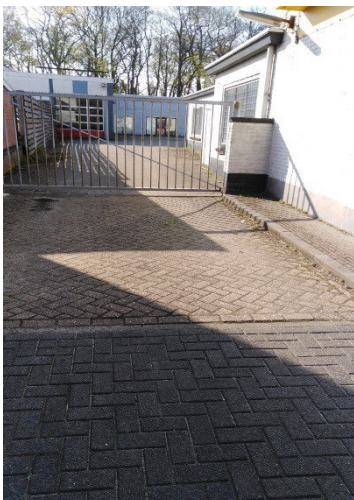
Foto 3
deellocatie C, D en E

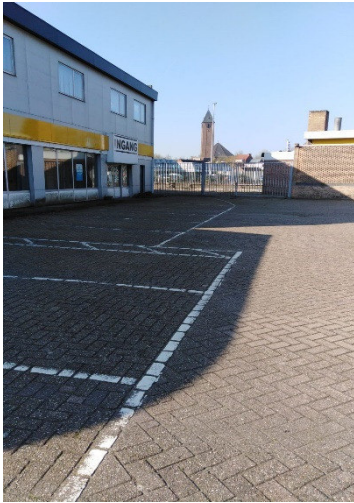
Foto 4
deellocatie G

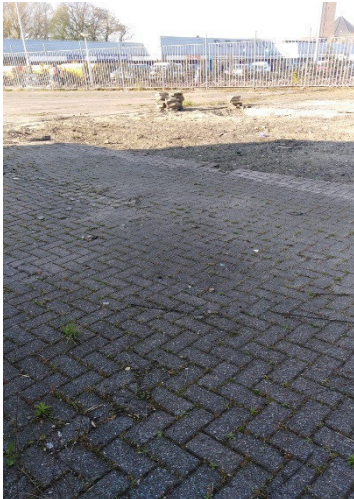
Foto 5
deellocatie H
