Cultuurhistorische Waardestelling Kapelweg 24

EEN BIJZONDERE BOERDERIJ IN BEST

Splitsing van de voormalige boerderij 'De Cuijpershoeve', in twee wooneenheden. Rapportage met specificatie van cultuurhistorische / bouwhistorische waarden; interieur & exterieur. Doel; facilitering beoordeling.

D.J.K. Zweers, februari 2020

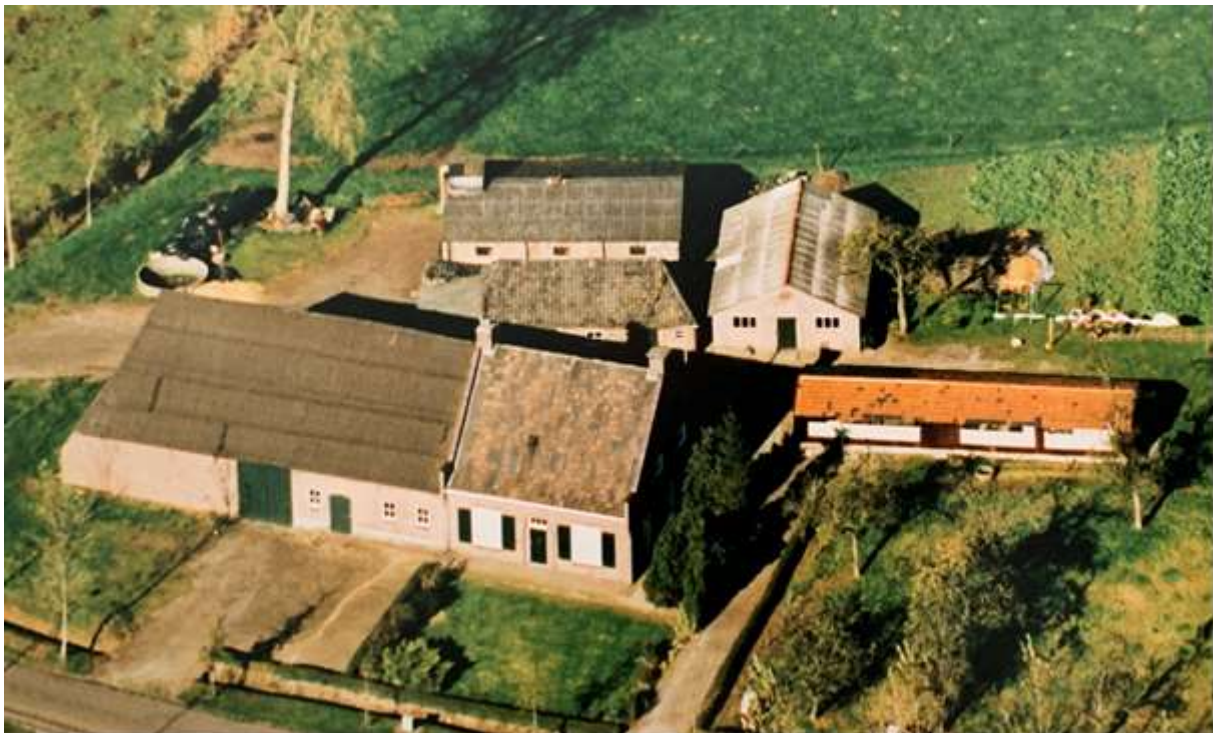
Afb. 12; na 1970, het bakhuis staat recht achter het woongedeelte; uitsnede, collectie Lanthers-van de Ven.

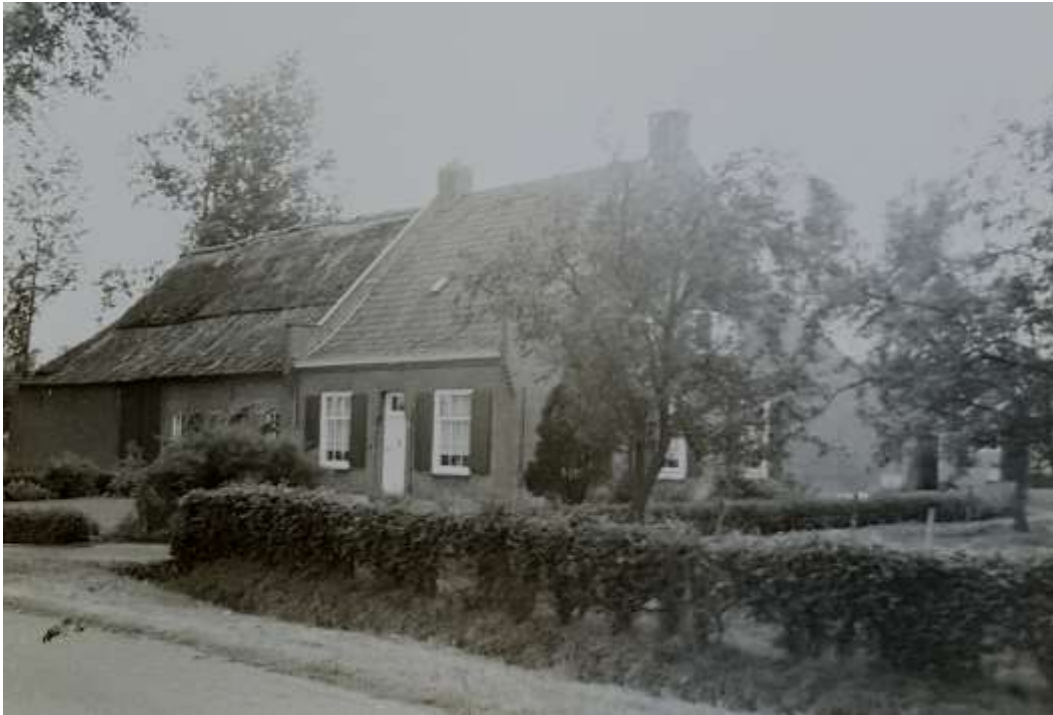
Afb. 19; zuid- en oostgevel. Het bedrijfs gedeelte is nog met stro of riet gedekt (collectie Lanthers-van de Ven).

De woonhuisgevel is volledig symmetrisch. De voordeur is wat terugliggend geplaatst en voorzien van een bovenlicht. De omranding in metselwerk is van inspringende hoeken voorzien die tot het deurkalf opgaan. Het originele bovenlicht is driedelig en de (dito-) deur is van een kijkvenster voorzien (afb. 16). De vensters te weerszijden zijn negen-ruits en voorzien van luiken. In eerste aanleg waren ze als schuifraam uitgevoerd. Het aangrenzende bouwdeel heeft een glaspui die in omvang en plaats herinnert aan de oude inrijdeuren van de boerderij. Vergelijk afb. 19 met afb. 31.

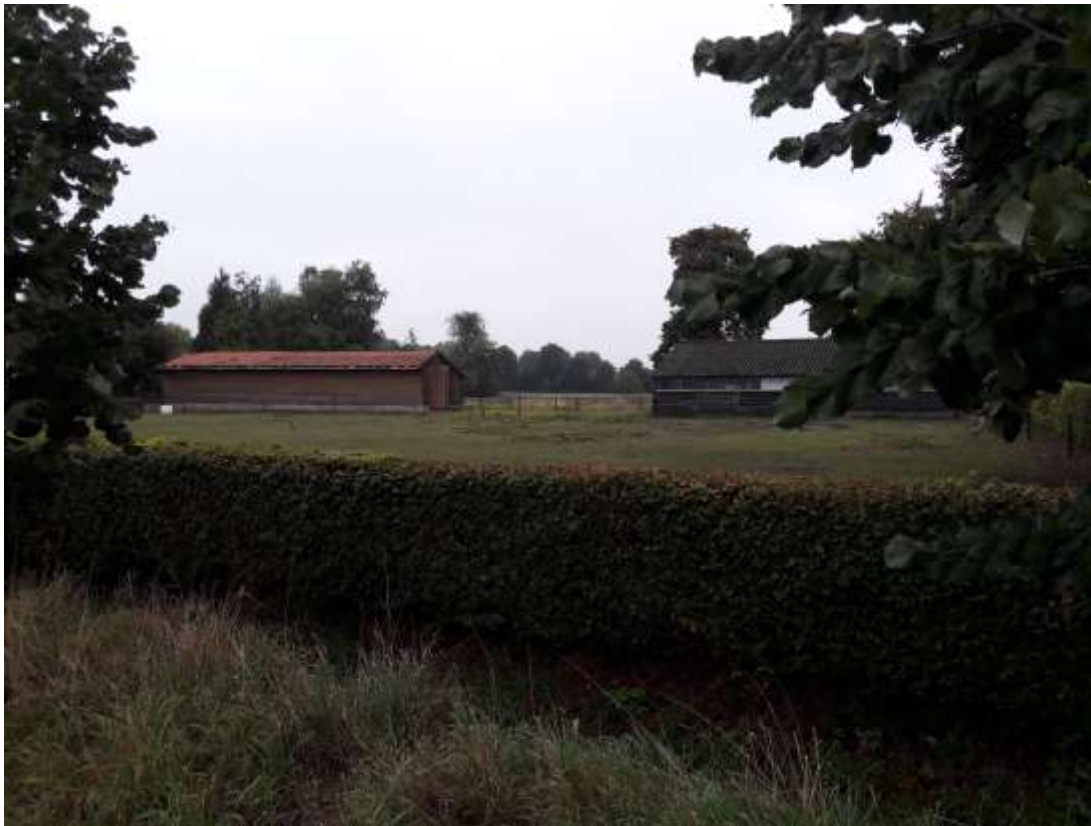
Afb. 22; de bijgebouwen 24.2 en 24.3 uit het zuiden gezien. Kippenhokken in een groene entourage.

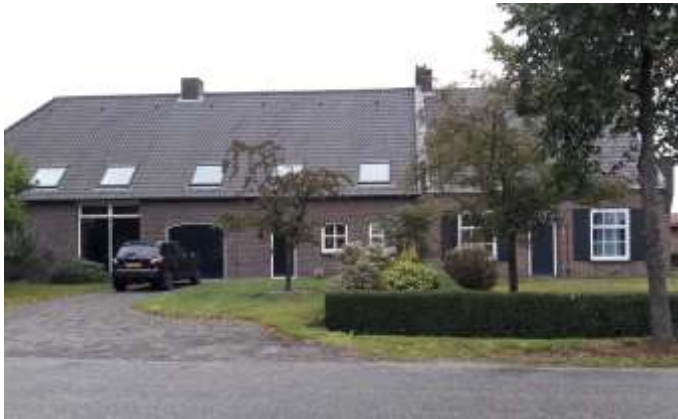
Afb. 25; zuidgevel.

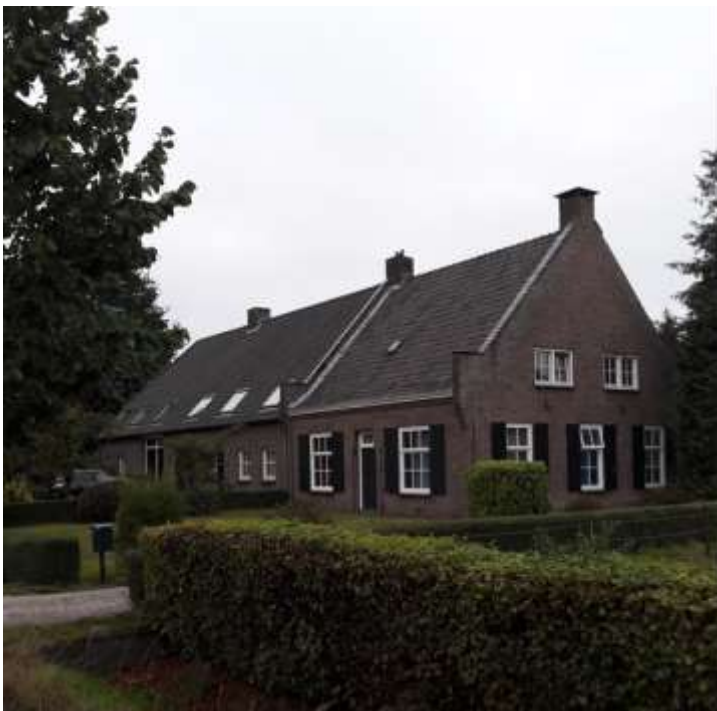
Afb. 31; zuid- en oostgevel.

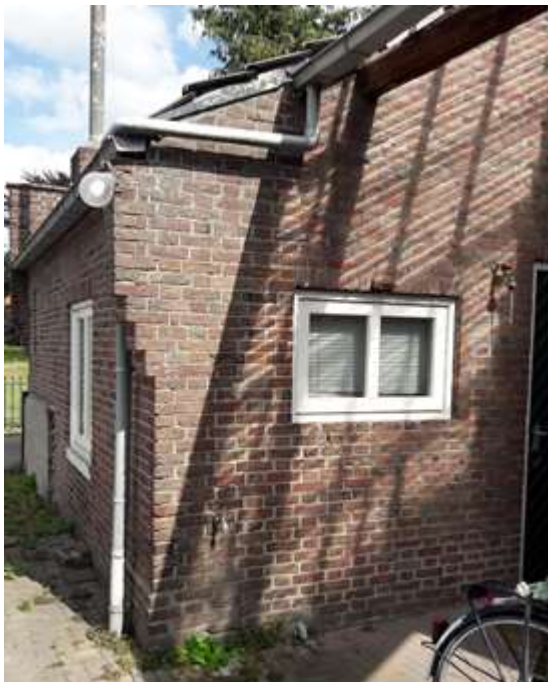
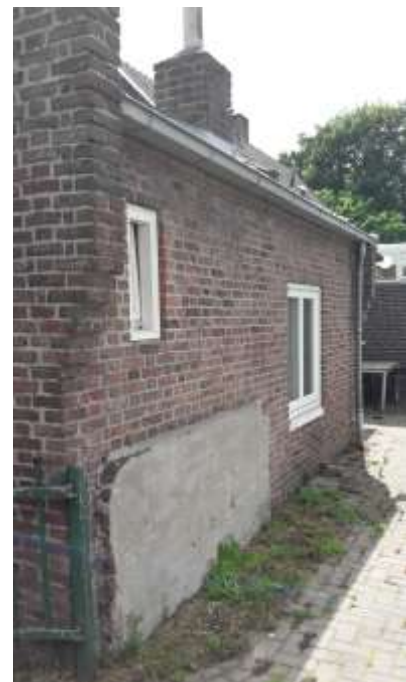
Afb. 32 en Afb. 33; bijkeukenuitbouw en bouwspoor van een regenwaterput.

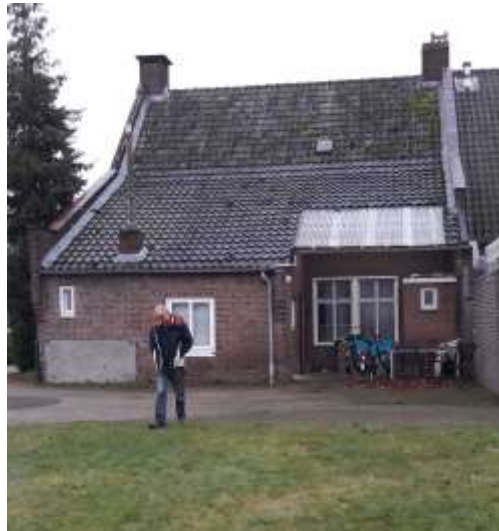
Afb. 35; noordgevel van de woning uit 1941.

Deze gevel is vanaf de openbare weg niet zichtbaar. In hoofdvorm is deze achtergevel (van het woonhuis uit 1941) origineel met een hoog gedeelte, even hoog als de voorgevel en een laag gedeelte als aanbouw en bijkeuken. Die laatste wordt bereikt door een deur in de tussenliggende dwarsgevel (afb. 32). De vensters hebben de oude vlak-indeling maar zijn niet meer origineel. Een gepleisterd gevelvlak is te verklaren uit de afbraak van een regenwaterput (afb. 33). Een transparant afdak boven het terugspringende deel is recent (afb. 35). De schoorsteen van de bijkeuken is deels gesloopt en van een lange pijp voorzien (afb. 35). De westelijke delen van de achtergevel zijn modern.

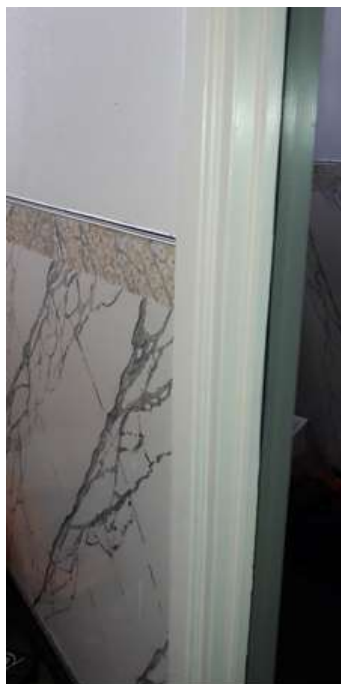
Afb. 36; gemarmerde lambrisering in de hal.

Interieurelementen van hoge monumentwaarde zijn: in keuken en hal de granitvloeren; in de hal de gemarmerde lambrisering; in de keuken een schouw en een kast met spekkast. In verschillende vertrekken de balklagen met plafond-delen. De Bruynzeeldeuren met omlijstingen, sommige van een recente (indifferente) beplating voorzien. De hoekschouw in de voorkamer. De keldertrap en de pekelbak in de kelder en het rookkanaal op zolder met spekluk. De afdekking van de oostelijke schoorsteen is waardevol.

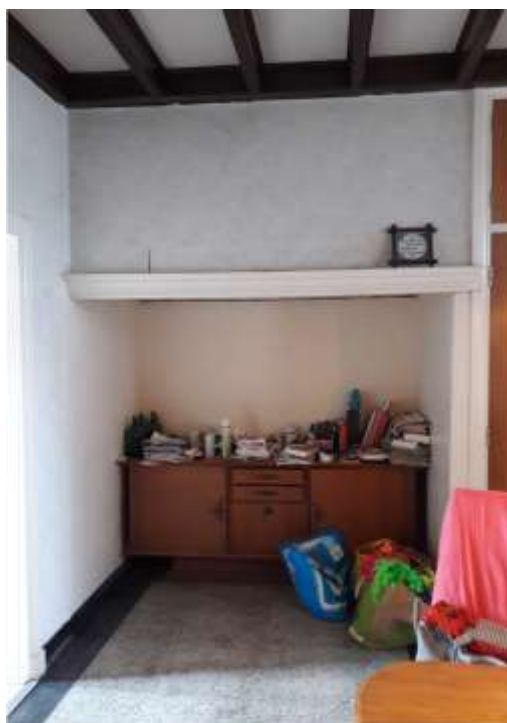
Afb. 38; keukenschouw met bordenlijst, kast en granitovloer.

De ruimte-indeling is grotendeels authentiek. In het woongedeelte zijn vele oorspronkelijke elementen nog in het zicht. In keuken en hal liggen nog granitvloeren met donkere omranding. In de voorkamer, links van de hal, is een zwart-marmeren hoekschoorsteenmantel (afb. 37). In de hal een geschilderde lambrisering in marmer-imitatie die zeker origineel is (afb. 36). In de keuken een hoge schouw met ernaast een kast waarboven de spekkast, een vertrouwd element in een Brabantse boerderij (afb. 38, 39). Hier een granitvloer, typerend voor de bouwtijd. In het zicht komende balklagen hebben plafond-delen die van een vellingkant zijn voorzien (afb. 44).

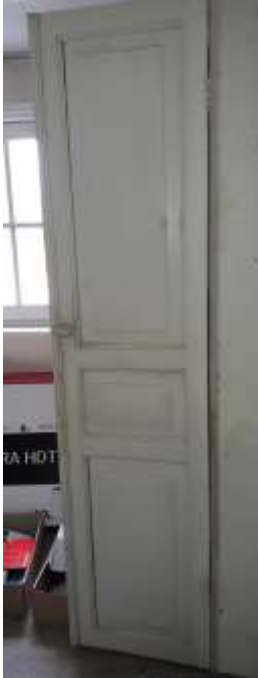
Afb. 40; verdieping, hergebruikte paneel-elementen.

In de noordelijke van de slaapkamers op de verdieping is een kastenwand aanwezig die is gemaakt van oude luiken of elementen die uit het oude, verwoeste huis afkomstig zijn (afb. 40).

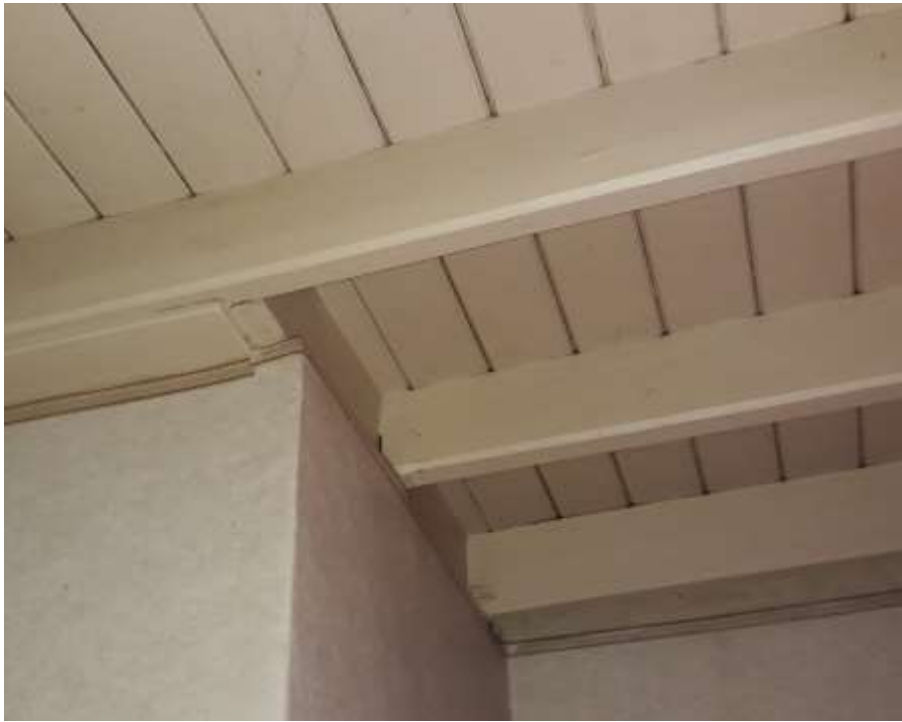
Afb. 44; zoldering op de verdieping. Balkstukken en vellingkanten aan balken en planken.

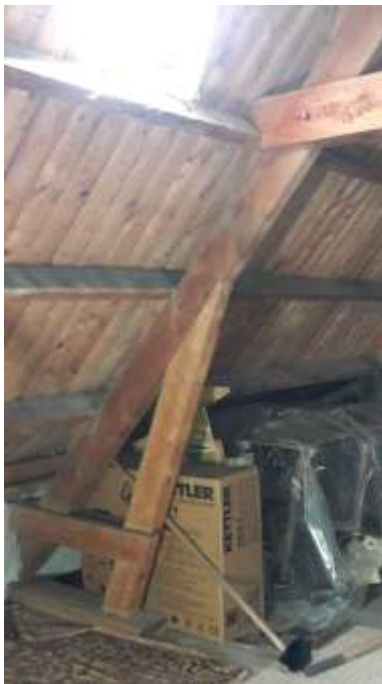
Afb. 45; kaspant.

De bakstenen buitengevels zijn in spouw gemetseld. De fundering is op staal uitgevoerd. In de noordoosthoek is een half verdiepte kelder met betondek. De balklagen zijn in hout uitgevoerd en op veel plaatsen nog in het zicht (afb. 44). Het dak bestaat uit houten 'Hollandse' spanten met kreupele stijl, blokkeels en gordingen (afb. 45, 46). Er is verticaal dakbeschot toegepast.

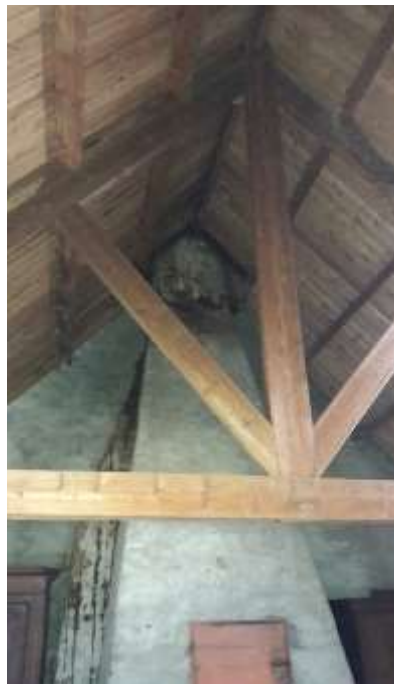
Afb.46; idem tot de nok; rookluik in het schoorsteenkanaal.

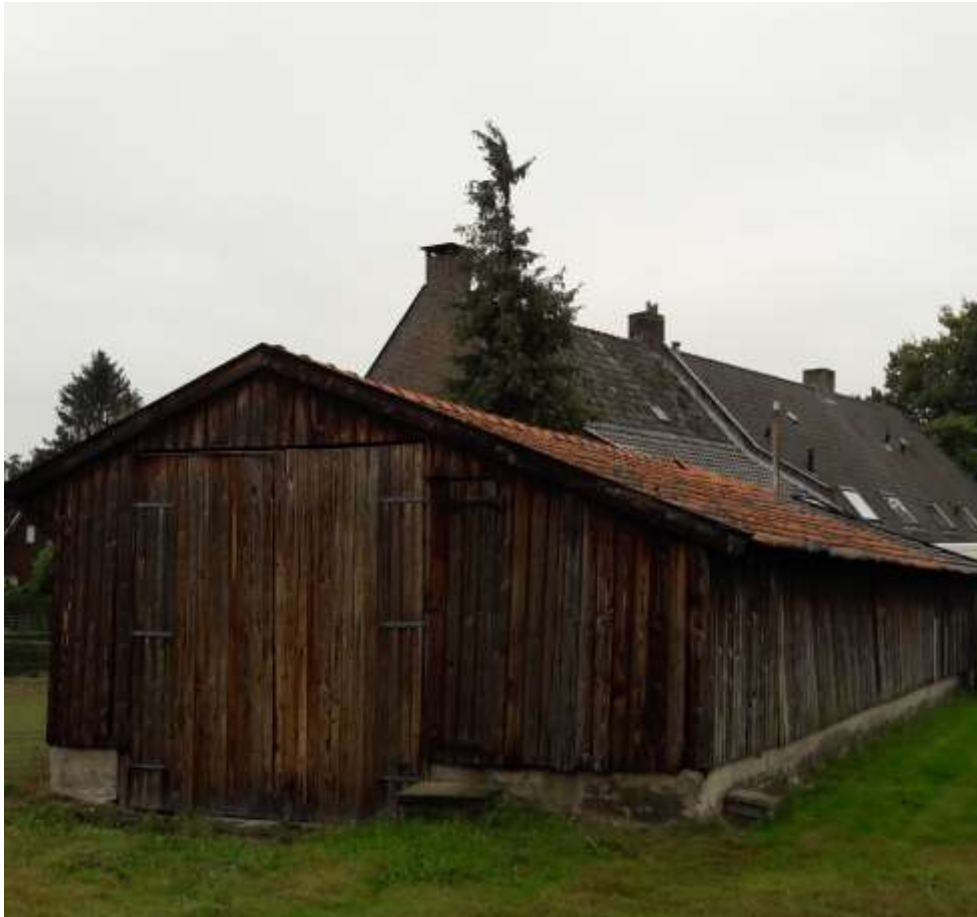
Afb. 53; het oudste kippenhok (24.2) uit het oosten. Erachter het woonhuis uit 1941.

De gebouwen 24.2 en 24.3 zijn in hout opgetrokken en hebben een flauw-hellend zadeldak. Het oudste, 24.2 uit 1952, is gedekt met rode en gesmoorde muldenpannen. Dit gebouw heeft mogelijk kort na de bouw een westwaartse uitbreiding ondergaan. Een overgang in kleur van de dakpannen zou daarop kunnen wijzen. Bijgebouw 24.3 is voorzien van een golfplaten dak. De zuidgevel van 24.2, die was beglaasd toen deze opstal nog als kippenhok diende, is inmiddels van een gesloten houten

wand voorzien. Dit lijkt ook het geval bij 24.3 maar daar zijn nog enkele vensters behouden. De overige, oude buitenwanden en deuren hebben een verticale beplanking; de kopgevels zijn of waren horizontaal beplankt, behalve de oostgevel van 24.2. Dit gebouw is aan de westzijde van een recente stenen gevel voorzien. Een beeld van de kippenhokken in relatie tot het ensemble en het groen geven de afbeeldingen 14, 21, 22, 48, 50 en 53.
