Bouwkundig opnamerapport

Eindhoveneweg Zuid 83 te Best

Rapportnummer : 219-BEZ83-bouwkundig-v1

**Project : Bouwkundig opnamerapport
Eindhovenseweg zuid 83 te Best**

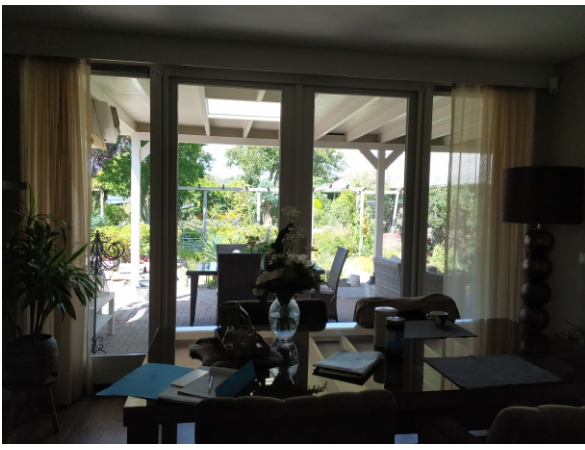
F1

Pui met openslaande tuindeuren en 2 ventilatieroosters foto 1.

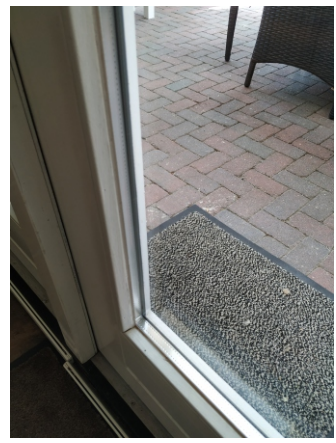
F2

Glas in deuren en vaste kozijnen: 6-12-4 mm (argonvulling) foto 2.

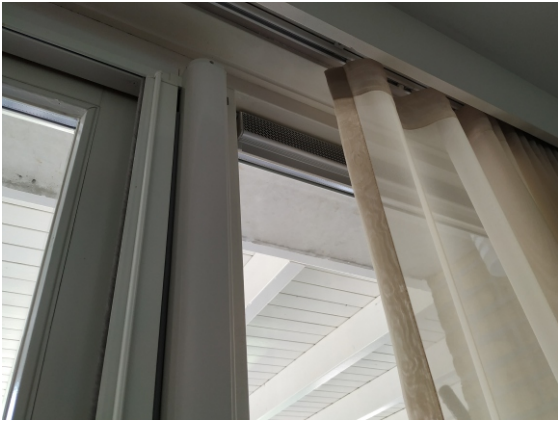
F3

Ducoroosters (Ducoton 10) op glas met lengte 2 x 750 mm foto 3.

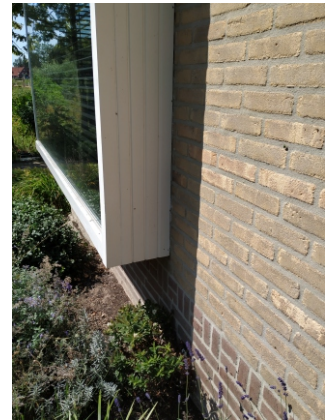
F4

Kozijn met bloemraam foto 4.

Glas in kozijn: 6-12-4 mm (argonvulling)

Houten aftimmering bloemraam (niet in de constructie kunnen kijken)

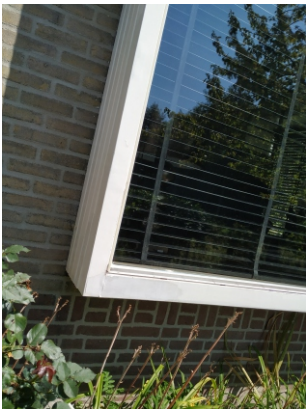
F5

Kozijn met bloemraam foto 5.

Glas in kozijn: 6-12-4 mm (argonvulling)

Houten aftimmering bloemraam (niet in de constructie kunnen kijken)

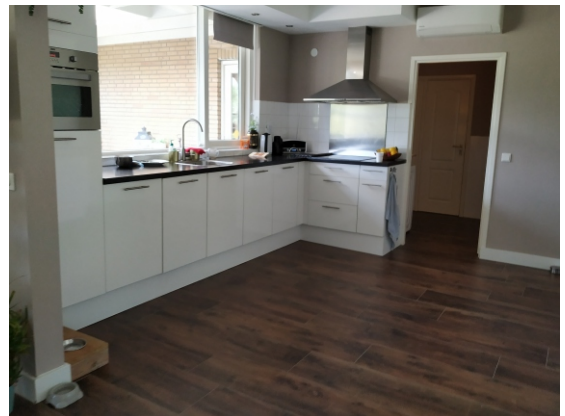
F6

Kozijn met draairaam foto 6.

Glas: 6-12-4 mm (argonvulling)

Enkele kierdichting

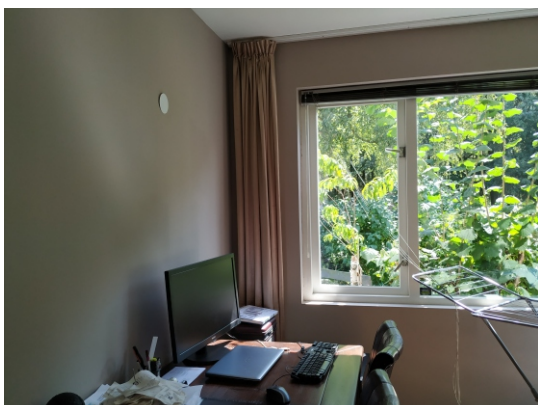
F7

Kozijn met draairaam foto 7.

Glas in draaideel deel: 4-6-5 mm

Enkele kierdichting

Glas in vast deel: 4-4-6 mm

Geen ventilatievoorziening

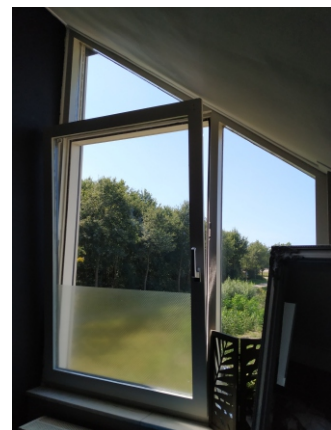
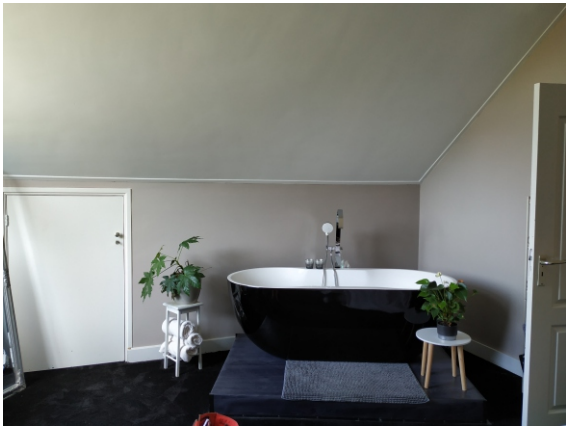
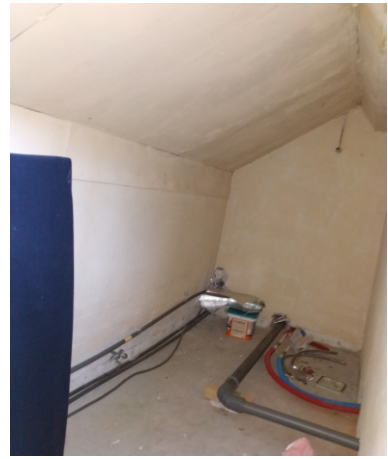
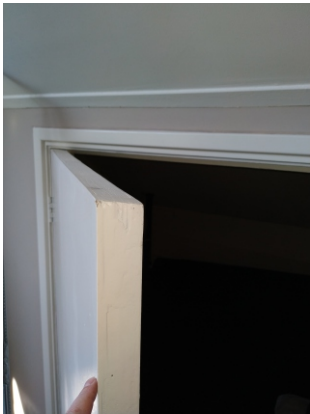
Kozijn met draai-kiepraam foto 8.
Glas: 4-9-5 mm
Dubbele kierdichting
Geen ventilatievoorziening
Hellend dak met steenachtig knieschot foto 9.
Achter knieschot foto 10.
Massief houten deur dik 38 mm in knieschot foto 11.
Gestucte aftimmering hellend dak (niet in de constructie kunnen kijken). Conform opgave is het een geïsoleerd houten dak met een aftimmering van gipskartonplaten met hierop minerale wolisolatie.

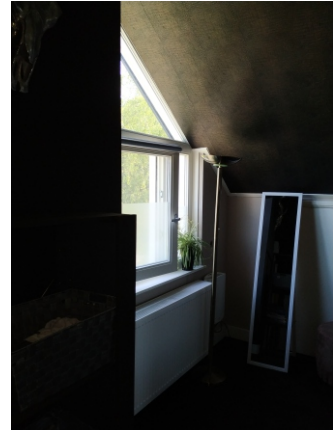
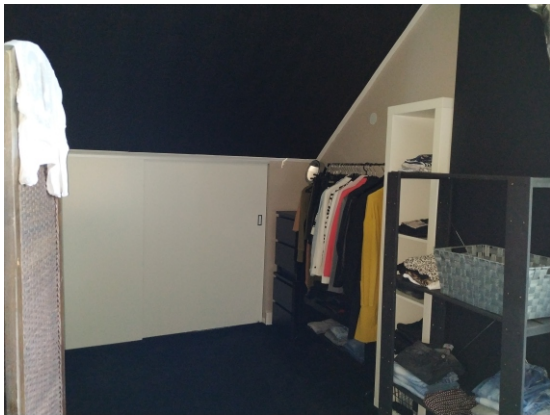
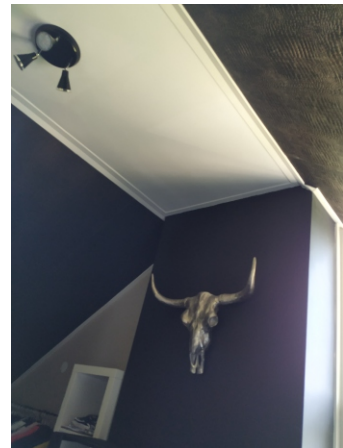
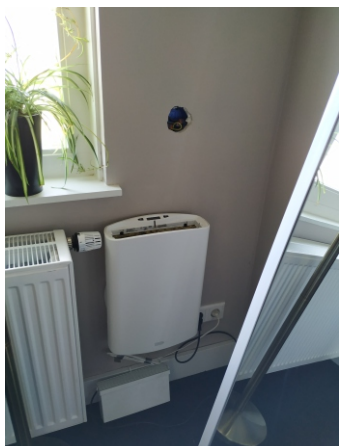
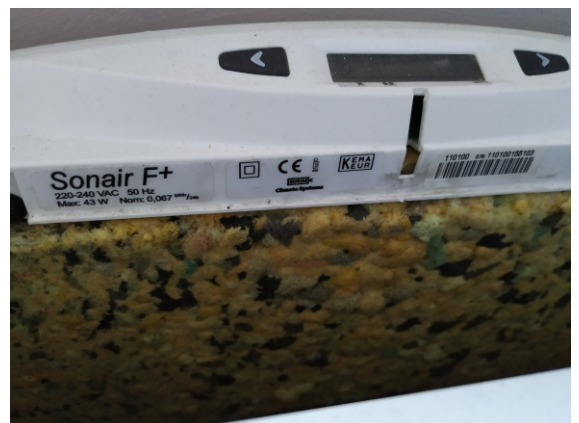
Kozijn met draai-kiepraam foto 12.
Glas in draaideel deel: 4-12-6 mm
Dubbele kierdichting
Glas in vast deel: 4-15-6 mm
Hellend dak met steenachtig knieschot foto 13.
Gestucte / behang aftimmering hellend dak (niet in de constructie kunnen kijken). Conform opgave is het een geïsoleerd houten dak met een aftimmering van gipskartonplaten met hierop minerale wolisolatie. foto 14.
Ventilatievoorziening Sonair F+ foto 15.16
