## VERKENNEND BODEMONDERZOEK

HOOFDSTRAAT-SPOORWEGLAAN

TE BEST

# Rapportage verkennend bodemonderzoek

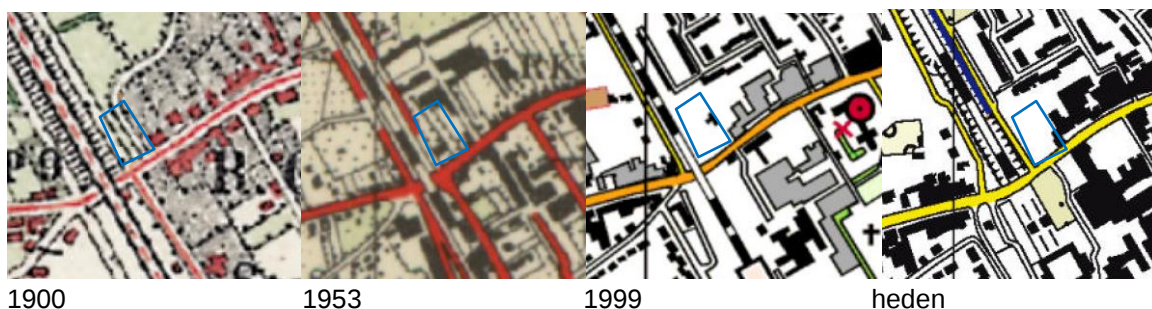
**Figuur 1.** Uitsneden historische kaartmateriaal

Volgens historisch kaartmateriaal uit de periode 1900 tot 1950 was de locatie, alsmede de omgeving ervan, destijds behorende tot de kern van Best. Westelijk op de onderzoeklocatie was een weg gelegen. Omstreeks 1953 is de weg verwijderd en zijn zowel centraal als zuidoostelijk op de onderzoekslocatie woonhuizen gerealiseerd. Omstreeks 1999 zijn het centraal gelegen woonhuis alsmede het zuidoostelijk gelegen woonhuis verwijderd (zie figuur 1). Tot op heden is de onderzoekslocatie niet wezenlijk veranderd.

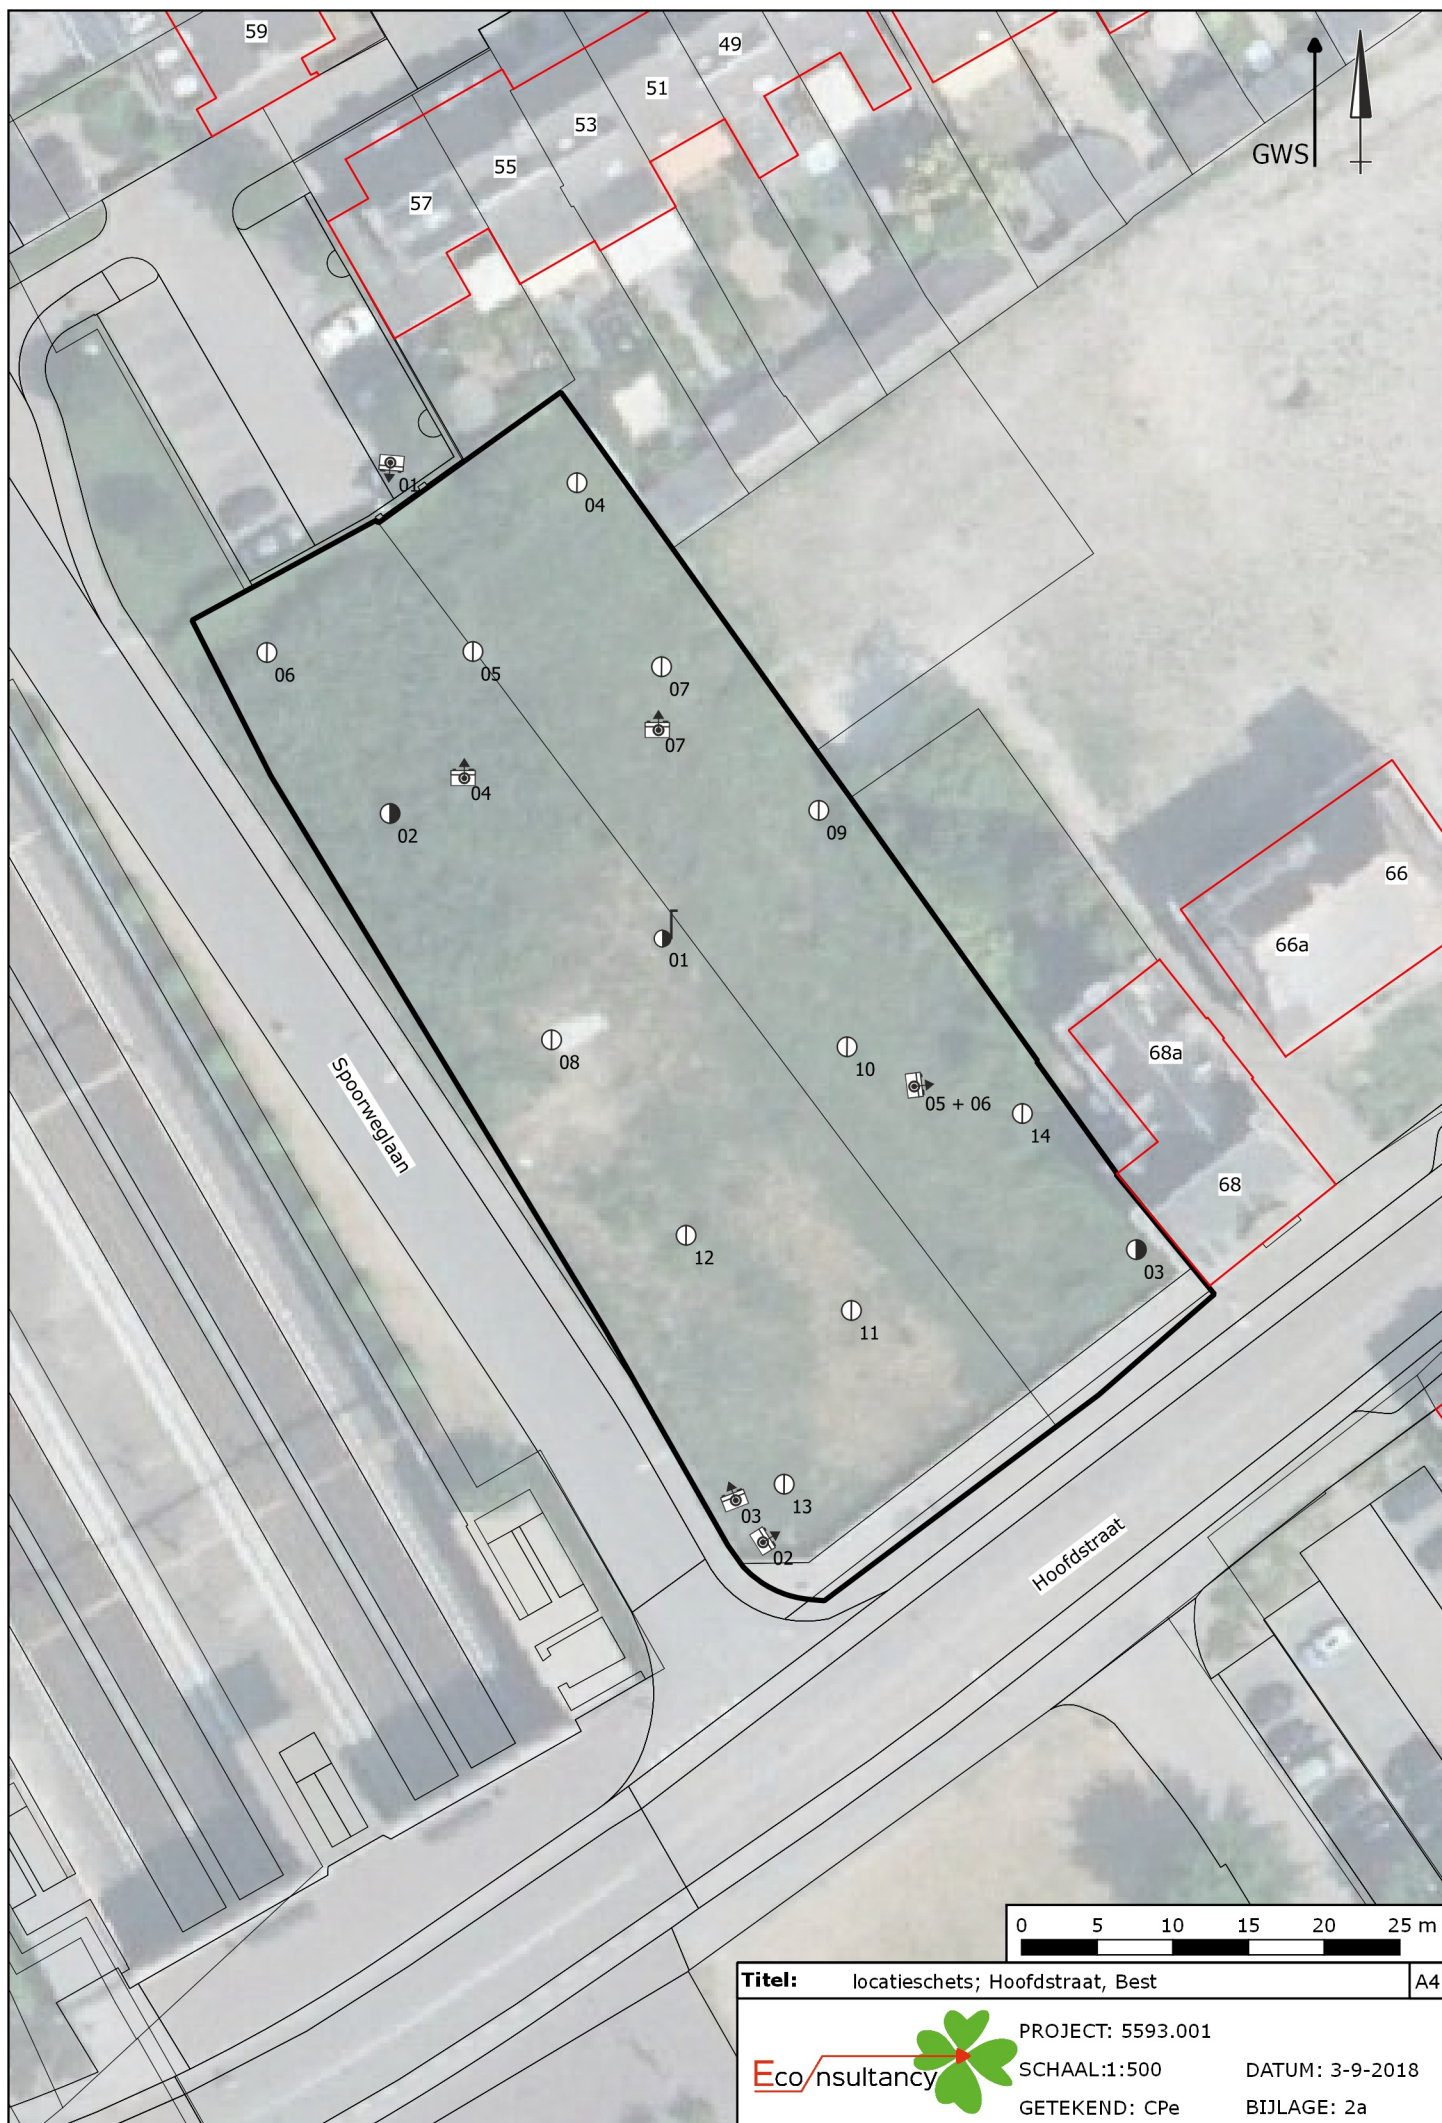
BIJLAGE: 2a

**Titel:** locatieschets; Hoofdstraat, Best A4

De onderzoekslocatie is momenteel braakliggend. In bijlage 2a is de huidige situatie op een locatieschets weergegeven. Bijlage 2b bevat enkele foto's van de onderzoekslocatie.
