Verkennd bodemonderzoek Vendelstraat te Liempde

Project 2016.0306

projectnummer
2016.0306
project
Vendelstraat te Liempde
opdrachtgever
BRO

versie
1.0
datum
26 september 2016

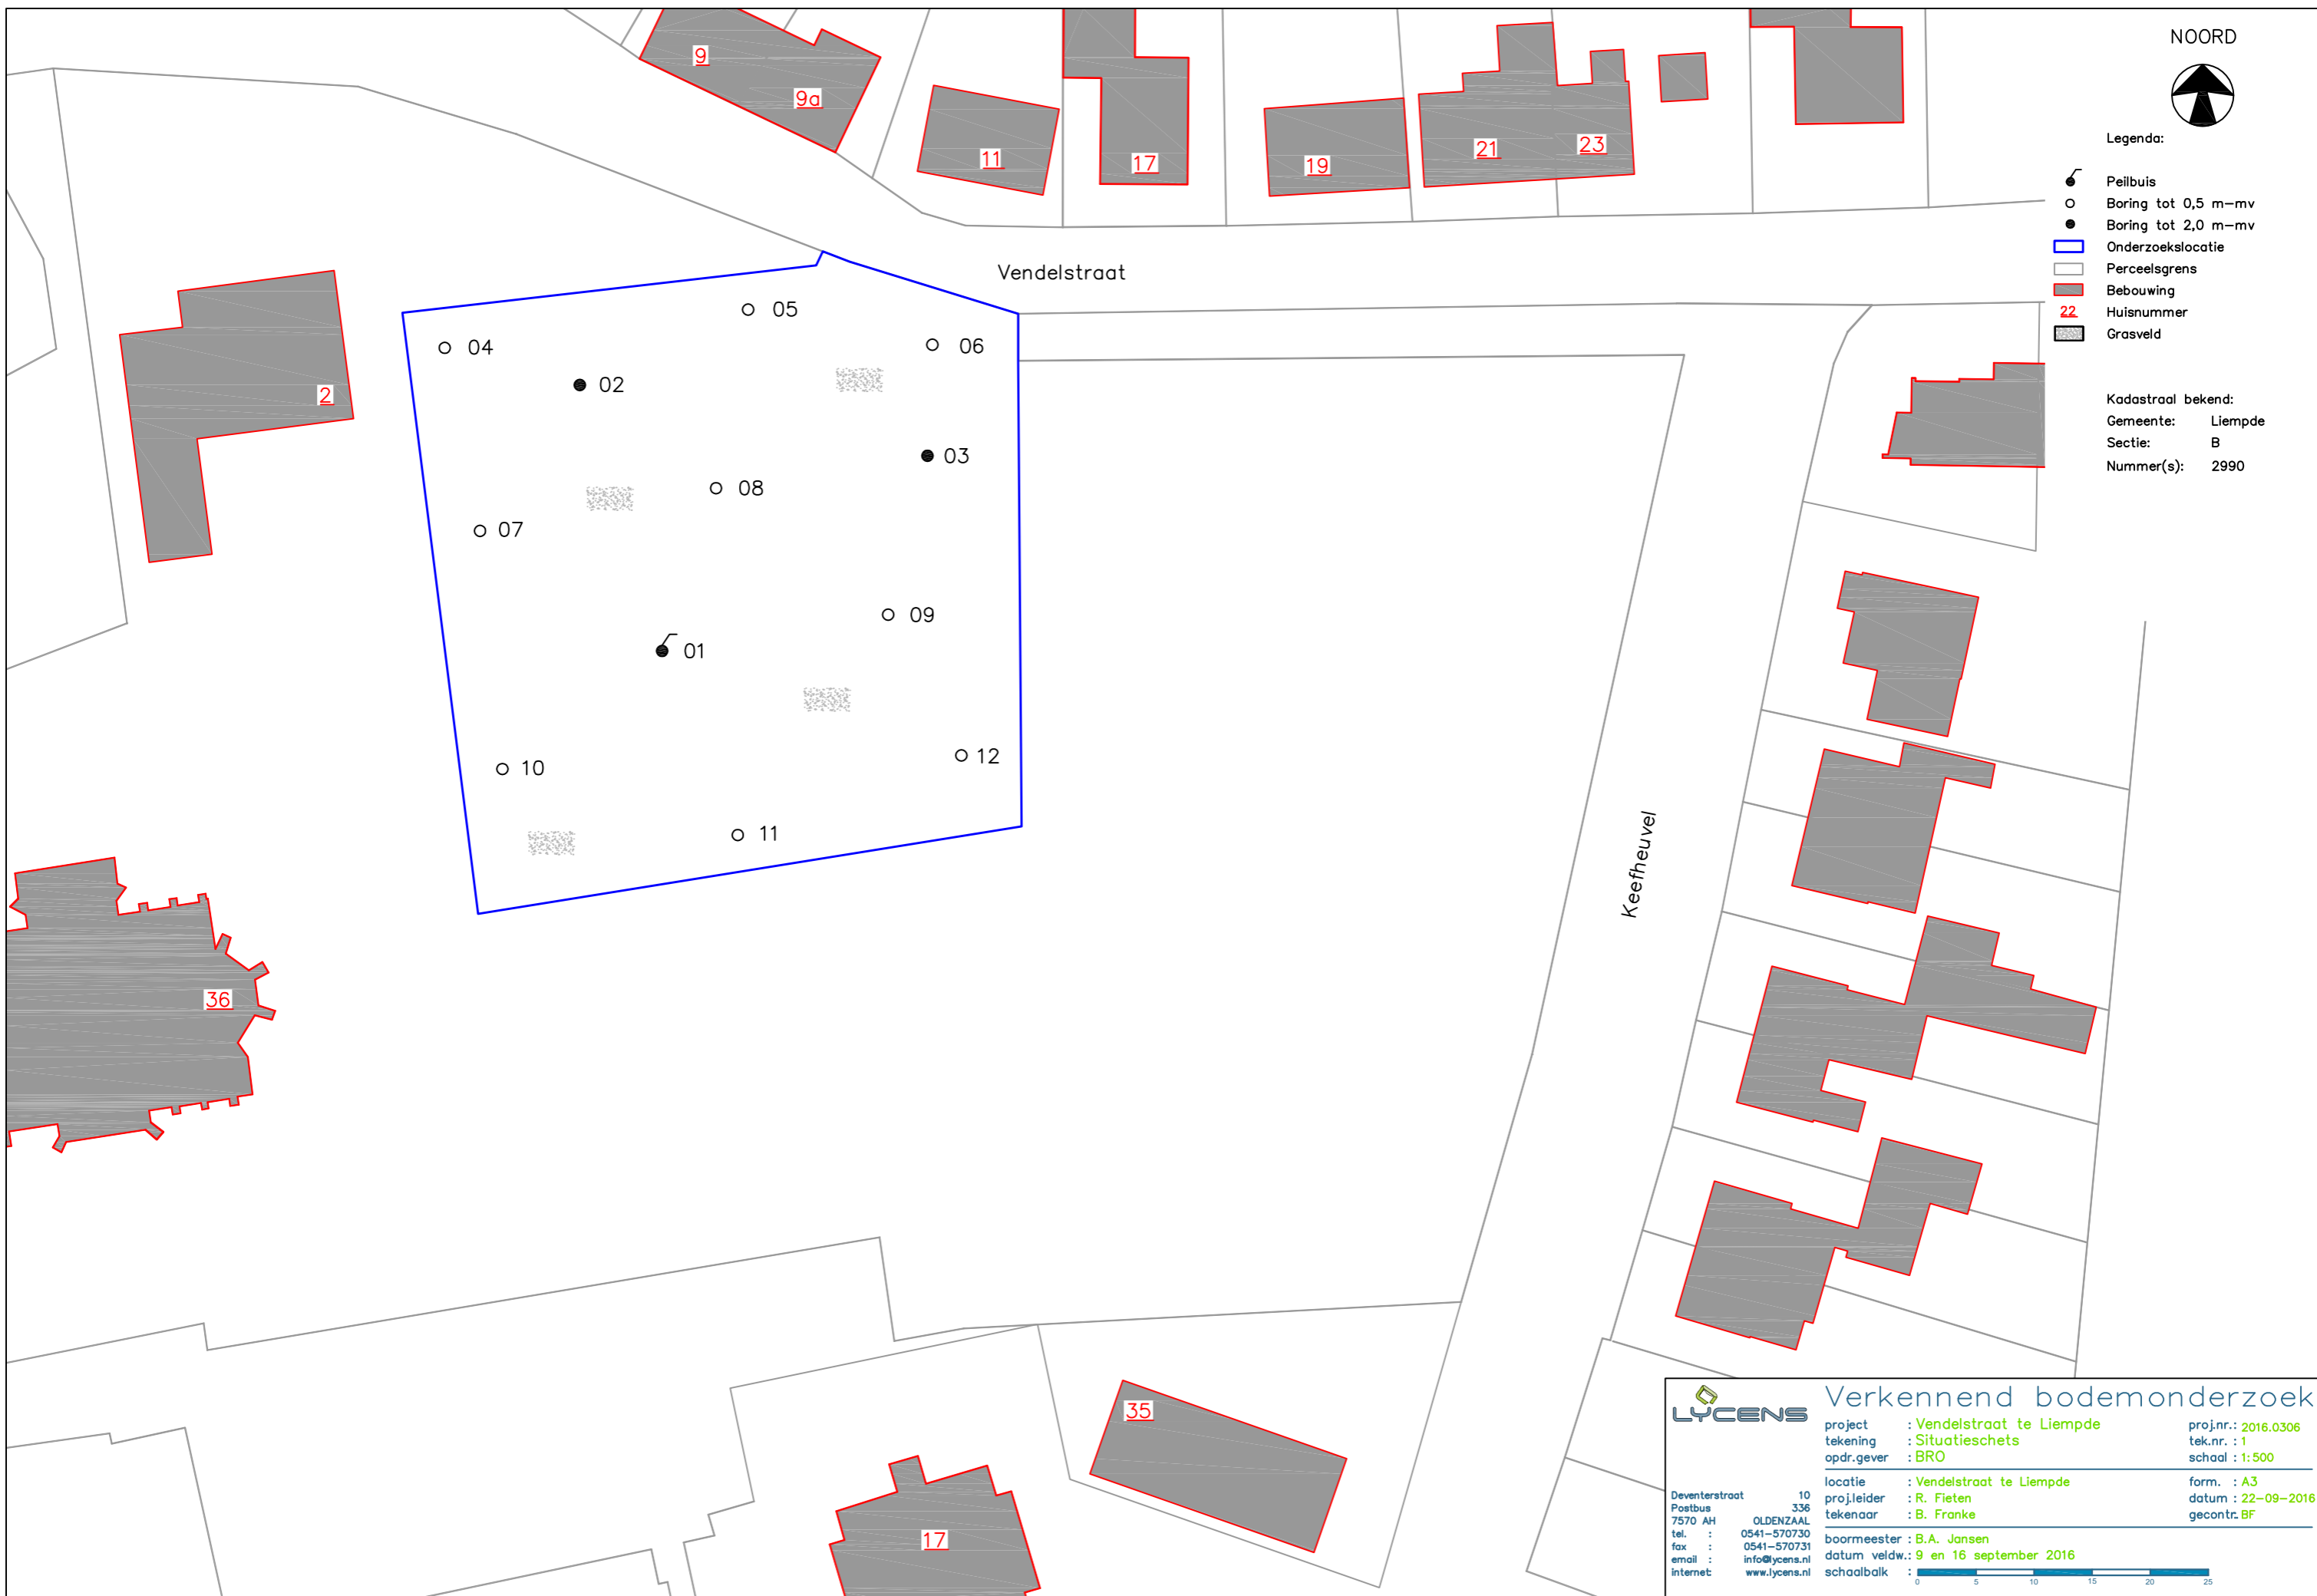
BIJLAGE 2
SITUATIESCHETS

Vervolgens zijn in totaal 12 boringen verricht. Hiervan zijn 9 boringen verricht tot circa 0,5 m-mv, 2 boringen tot circa 2,0 m-mv en 1 boring tot circa 3,2 m-mv welke is afgewerkt met een peilbuis. Het filter van de peilbuis staat op een diepte van circa 2,2 tot 3,2 m-mv. De peilbuis is na plaatsing op 9 september 2016 en voor bemonstering conform NEN 5744:2011 op 16 september 2016 door de heer B.A. Jansen doorgepompt. De posities van de onderzoekspunten zijn op de tekening in bijlage 2 weergegeven.

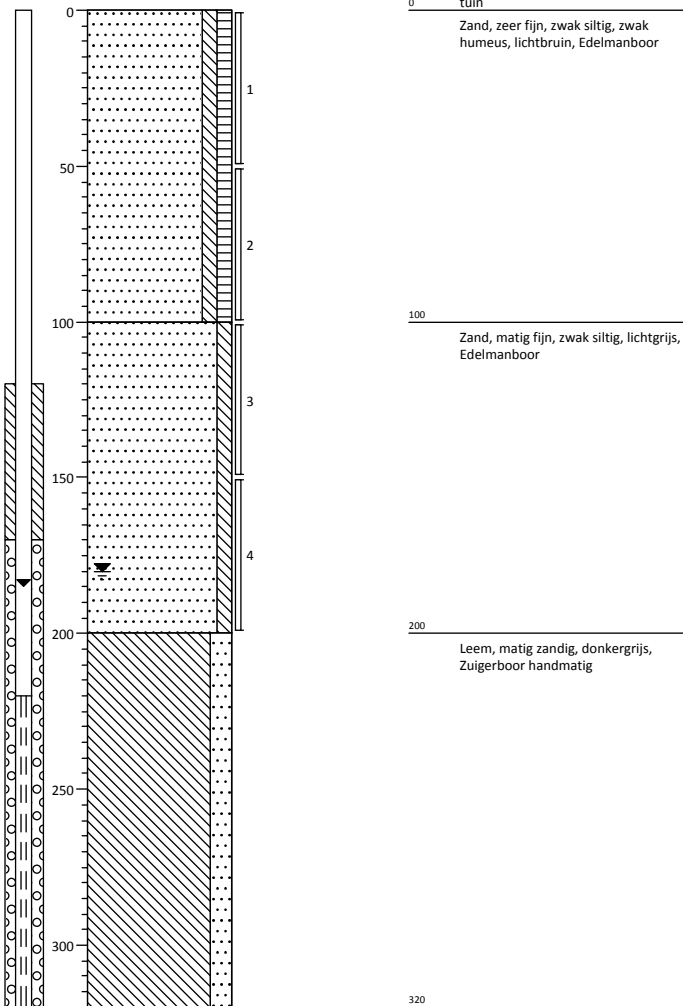
Boring: 01

Uit de bodemprofielen blijkt dat de bodem ter plaatse van de onderzoekslocatie bestaat uit zeer fijn zand in de bovengrond, matig fijn zand in de ondiepe ondergrond (tot ca. 2,0 m-mv) en matig zandig leem in de diepere ondergrond. Aan het vrijkomende materiaal zijn tijdens het uitvoeren van de veldwerkzaamheden zintuiglijk geen waarnemingen gedaan die duiden op een mogelijke bodemverontreiniging. In de bodem zijn geen waarnemingen met betrekking tot olieproducten gedaan die duiden op een eventuele bodemverontreiniging met olieproducten als gevolg van de brandstoftanks in de (directe) omgeving van de onderzoekslocatie. Tevens zijn geen waarnemingen gedaan die duiden op de eventuele aanwezigheid van een ondergrondse tank. Er zijn tevens geen waarnemingen gedaan welke duiden op een mogelijk verontreiniging met asbest in de bodem.

Tijdens het uitvoeren van het veldwerk is een gemiddelde grondwaterstand waargenomen van circa 1,8 m-mv. De grondwaterstand kan afhankelijk van seizoen en positie op de locatie variëren.

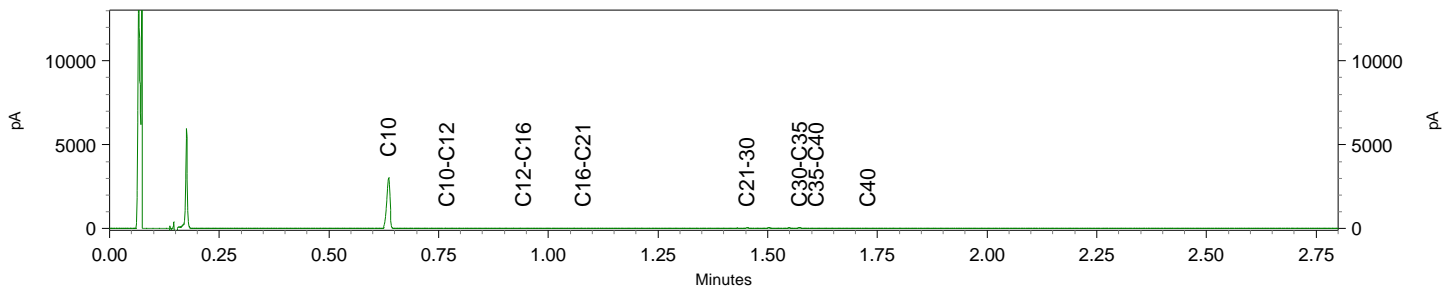
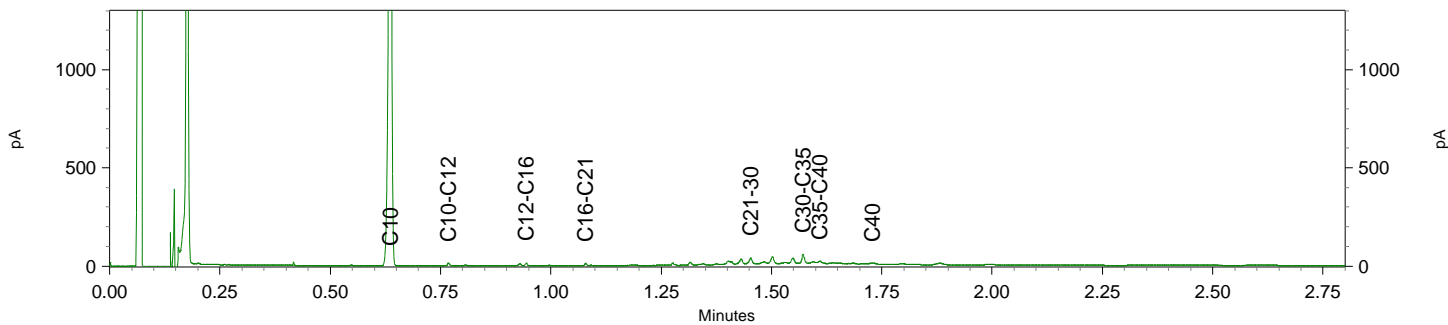
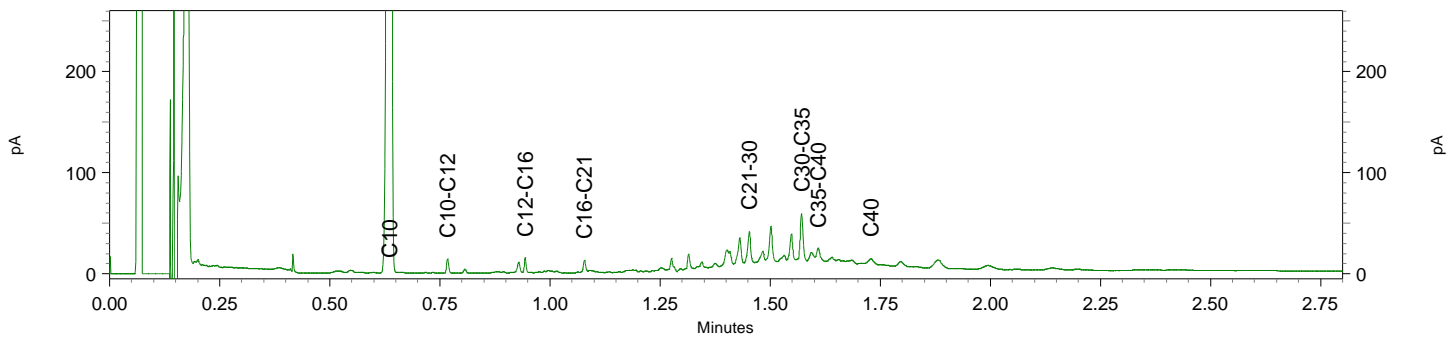
Chromatogram TPH/ Mineral Oil

Sample ID.: 9176240
 Certificate no.: 2016103402
 Sample description.: MM BG 2
 V
