**Betreft:** Aanvullend bodemonderzoek  
**Locatie:** Munsel te Boxtel (Deellocatie 4)  
**Kenmerk:** Tm2012.238ABO

Naar aanleiding van de resultaten van het verkennend bodemonderzoek (Tm2012.238, 24-10-2012) is geconcludeerd dat ter plaatse van de deellocatie 4 nog aanvullend onderzoek moet worden uitgevoerd.

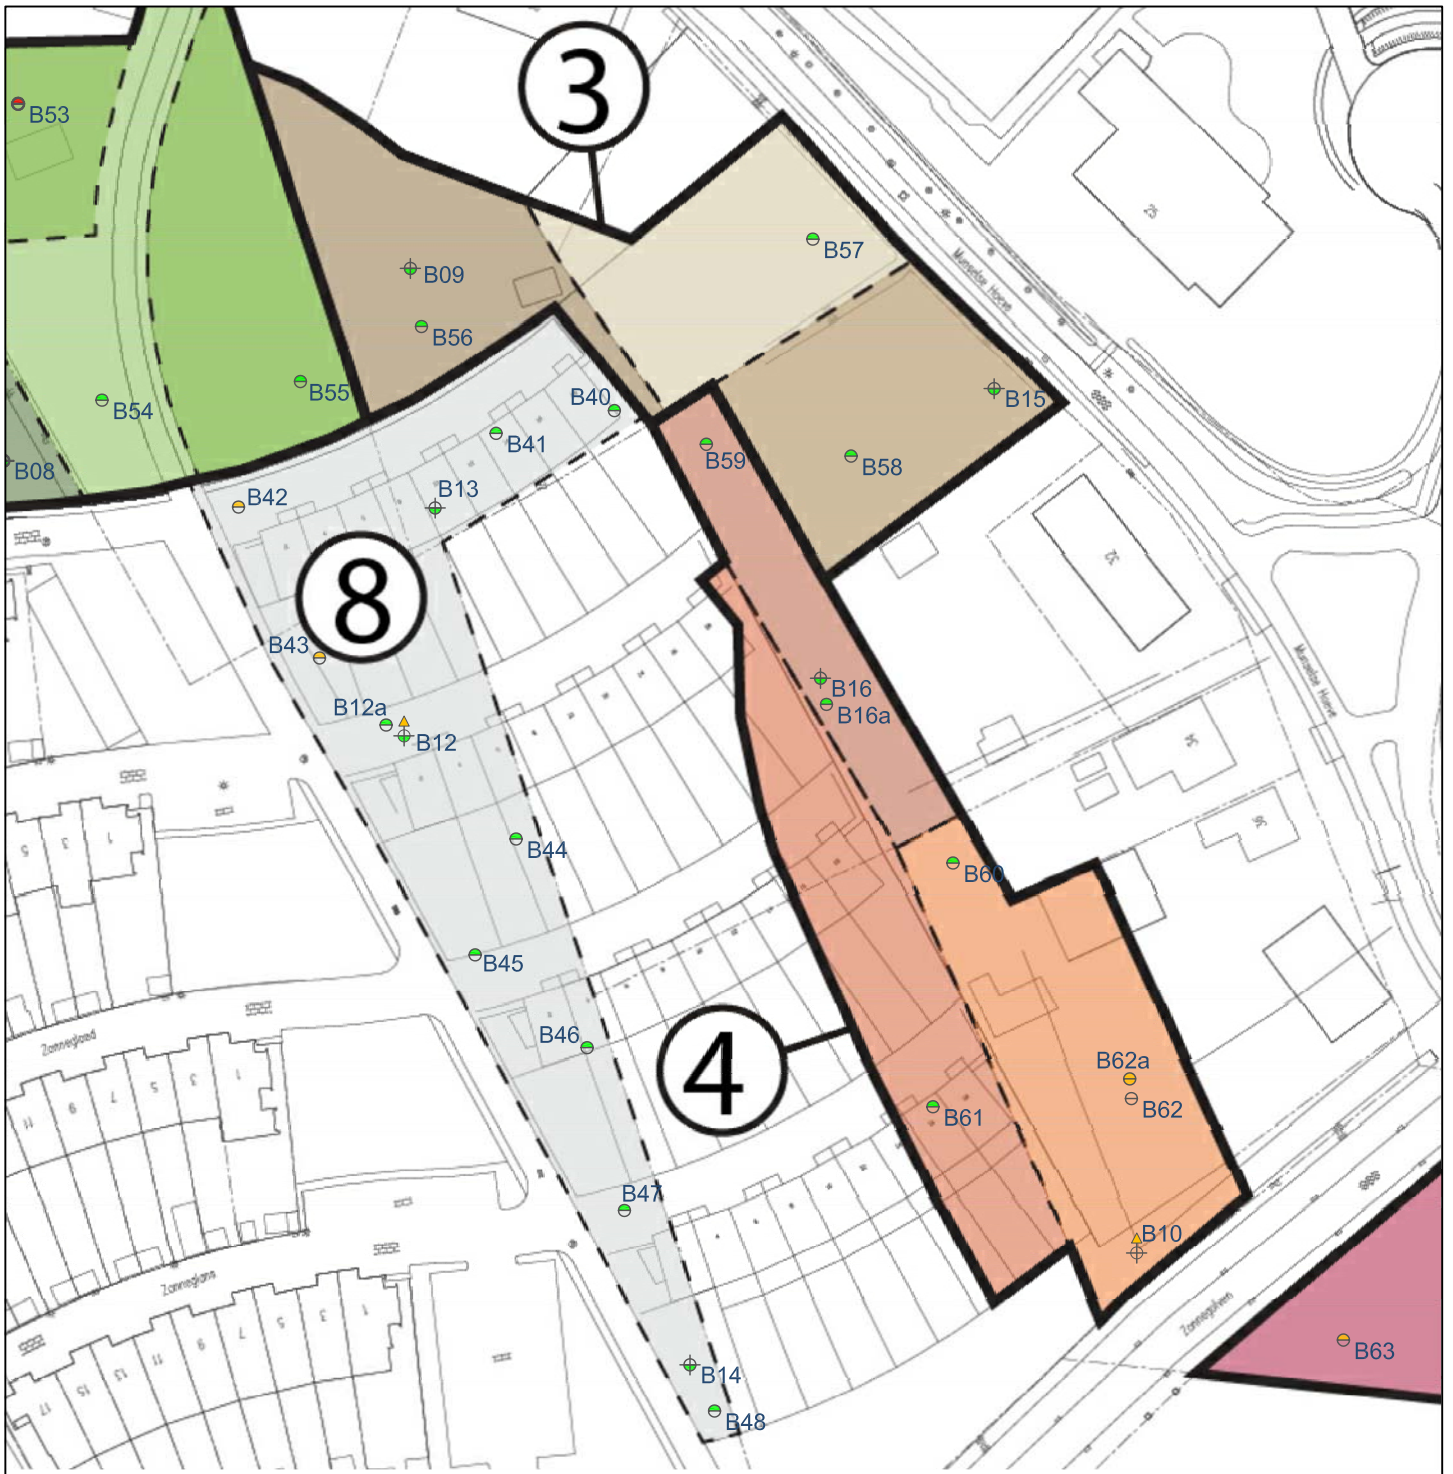
**Bijlage 2.      Situatie uitgevoerd bodemonderzoek**

De ligging van de onderzoekslocatie is weergegeven in bijlage 1. De situatie van het uitgevoerde bodemonderzoek is weergegeven in bijlage 2.

Locatie boring, alsmede bijzonderheden locatie

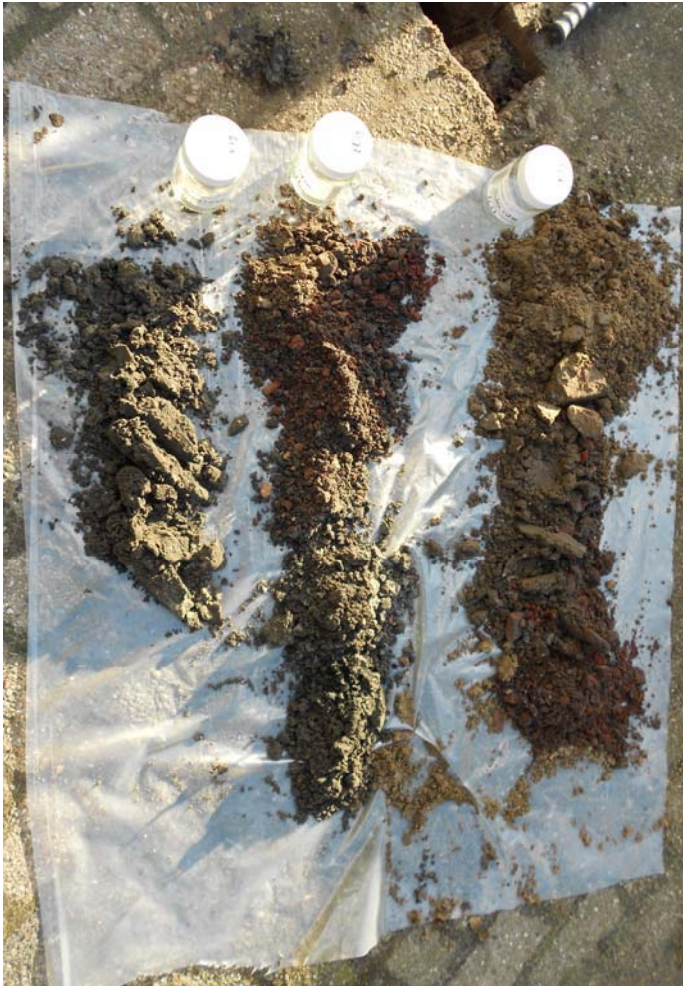
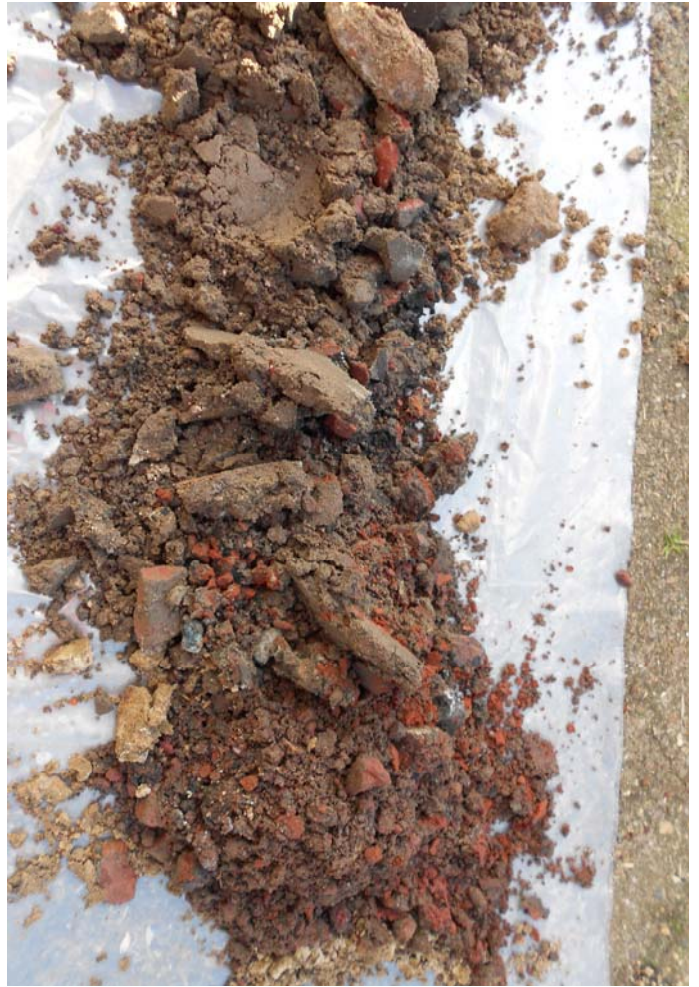
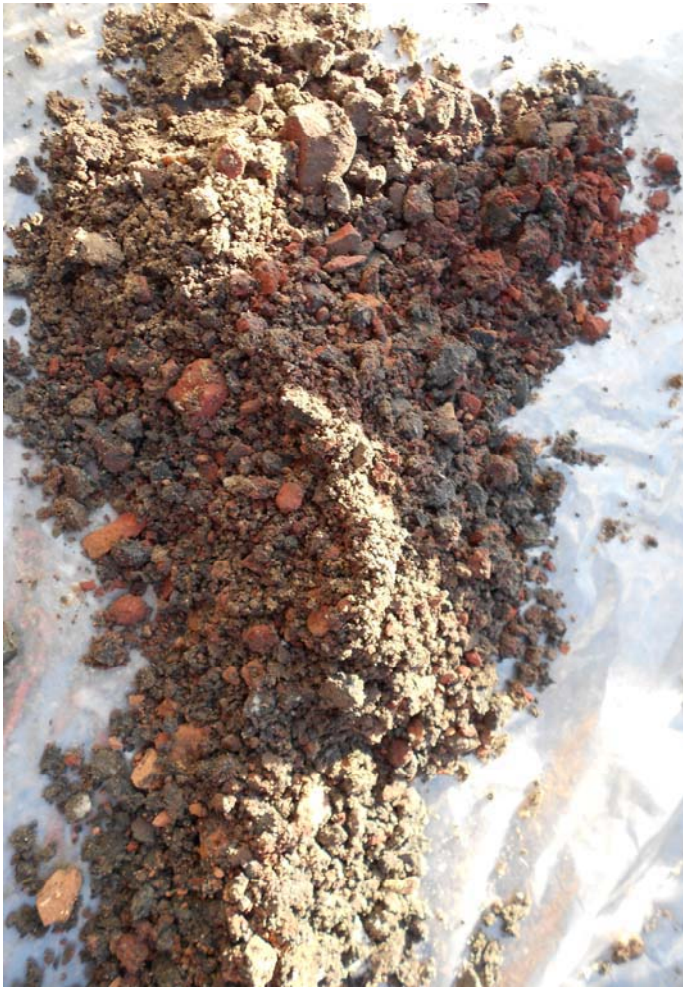
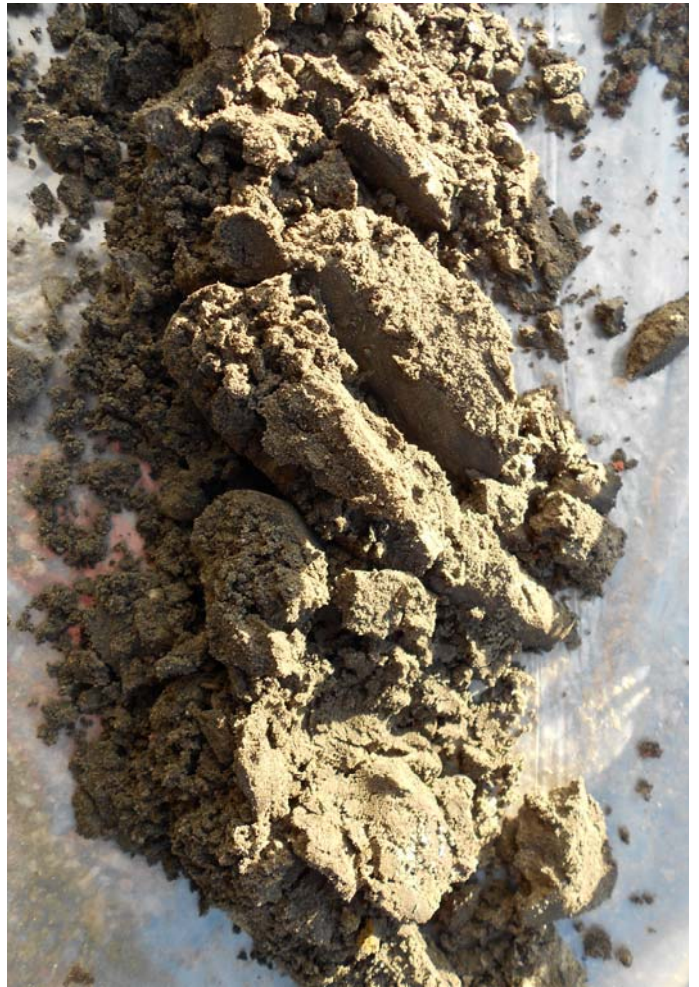
**Bijlage 7. Foto's onderzoekslocatie**

Het veldwerk ten behoeve van de monsternamen van de grond zijn uitgevoerd op 28-11-2012. De veldwerkrapportage is opgenomen als bijlage 3. Foto's van de onderzoekslocatie zijn opgenomen in bijlage 7.

Gegevens vooronderzoek:	Bodemonderzoek Tm2012-238 d.d. 24-10-2012
Beschrijving locatie:	oprit klinkers
Overleg opdrachtgever:	Nee / ja...
Gegevens bekend:	Bodemonderzoek / tanksaneringscertificaat / vergunningen / etc..... (let op maak kopie van gegevens!)
Verdachte activiteit/deellocatie:	/
(Half)verharding aanwezig:	Nee / ja, tegels, klinkers, beton, asfalt, overig .....
Asbestverdachte materialen gebruikt bij bebouwing:	Nee / ja, aanvullend globale veldinspectie van de bodem op asbestverdachte materialen; .....
Bijzonderheden:	van 0-90cm-mv puin sterk (zie foto's)
