**RAPPORT:**

Poolseweg 130/130A - Steijnlaan te Breda

B18.7059

24 mei 2018

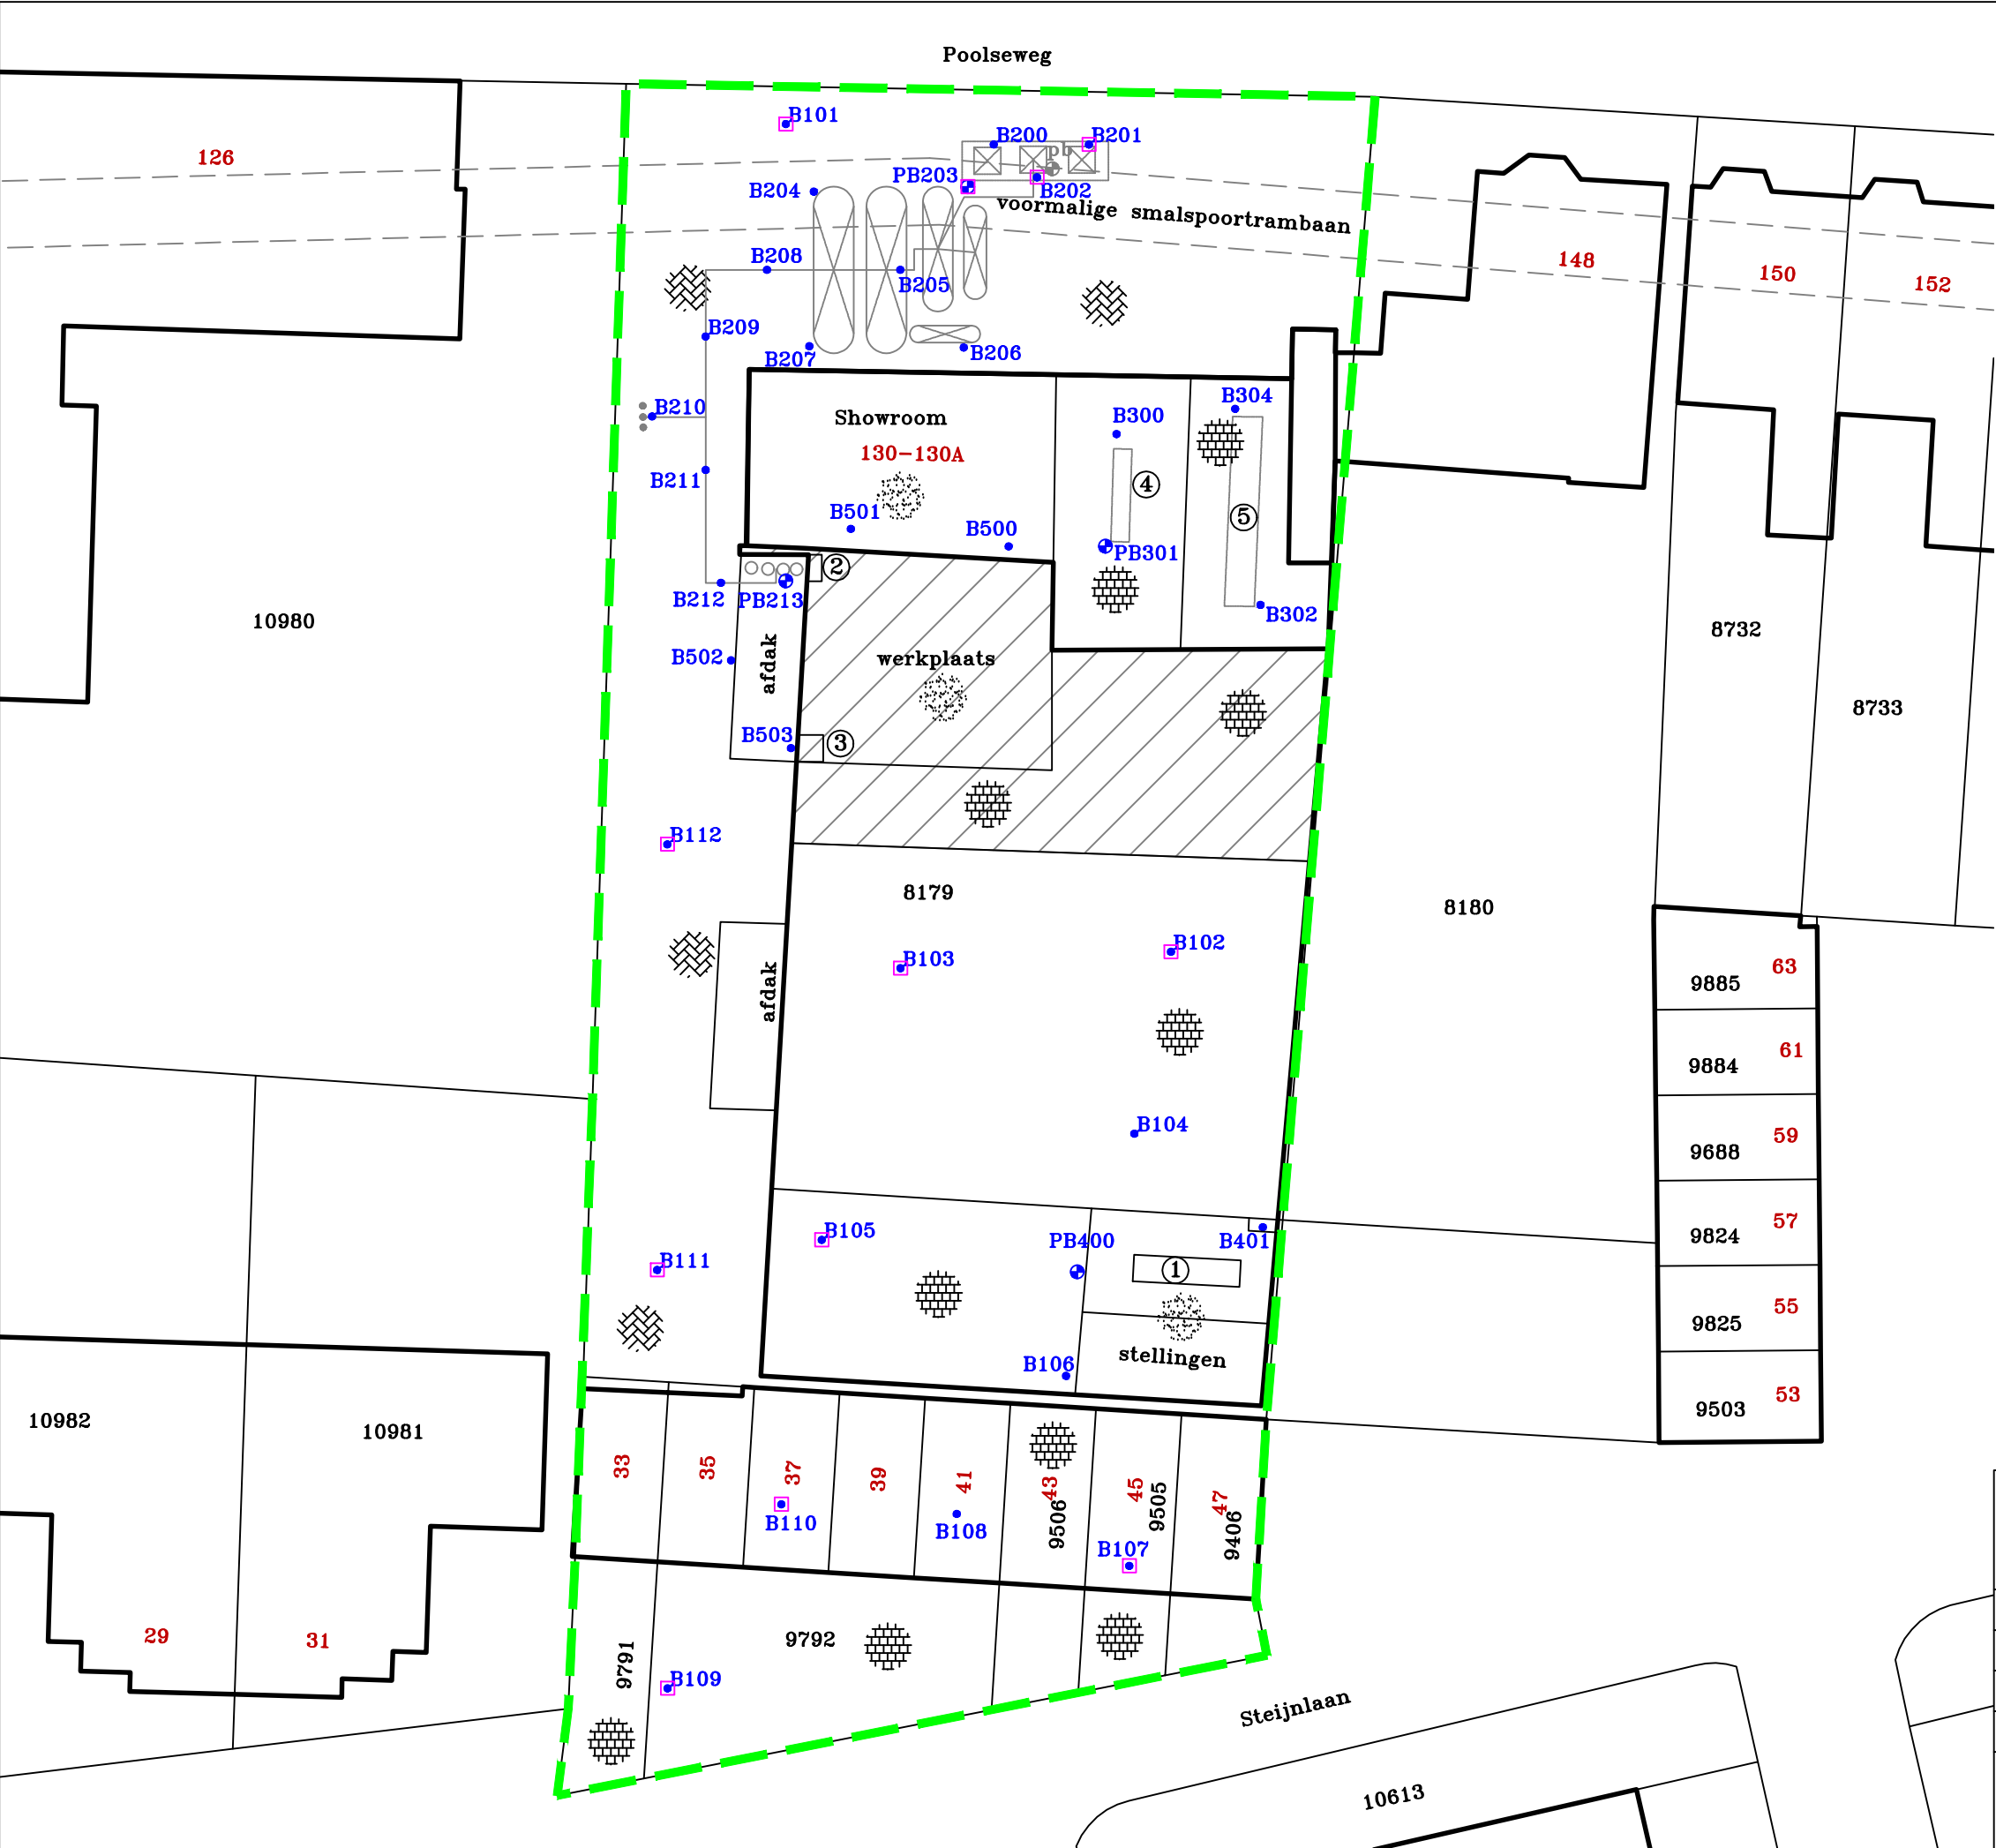
Ten behoeve van het verkennend bodemonderzoek zijn in totaal 35 boringen (B101 t/m B112, B200 t/m B213, B300 t/m B302, B304, B400, B401, B500 t/m B503) geplaatst. In verband met de aanwezige kabels en leiding (onder de verhardingen) zijn enkele boringen verplaatst en is één boring (beoogde boring B303) niet geplaatst. Tevens is een boring (B302) gestaakt op circa 1,5 m-mv. Aangezien reeds extra boringen zijn gezet ten opzichte van de NEN 5740 en slechts een klein percentage van het aantal boringen is gestaakt, is de representativiteit van het onderzoek niet in gevaar.

Boringen B102 t/m B108, B110, B301, B302, B304, B500, B501, B101 en peilbuizen PB301 en PB400 zijn inpandig geplaatst. Alle overige boringen zijn uitpandig geplaatst.

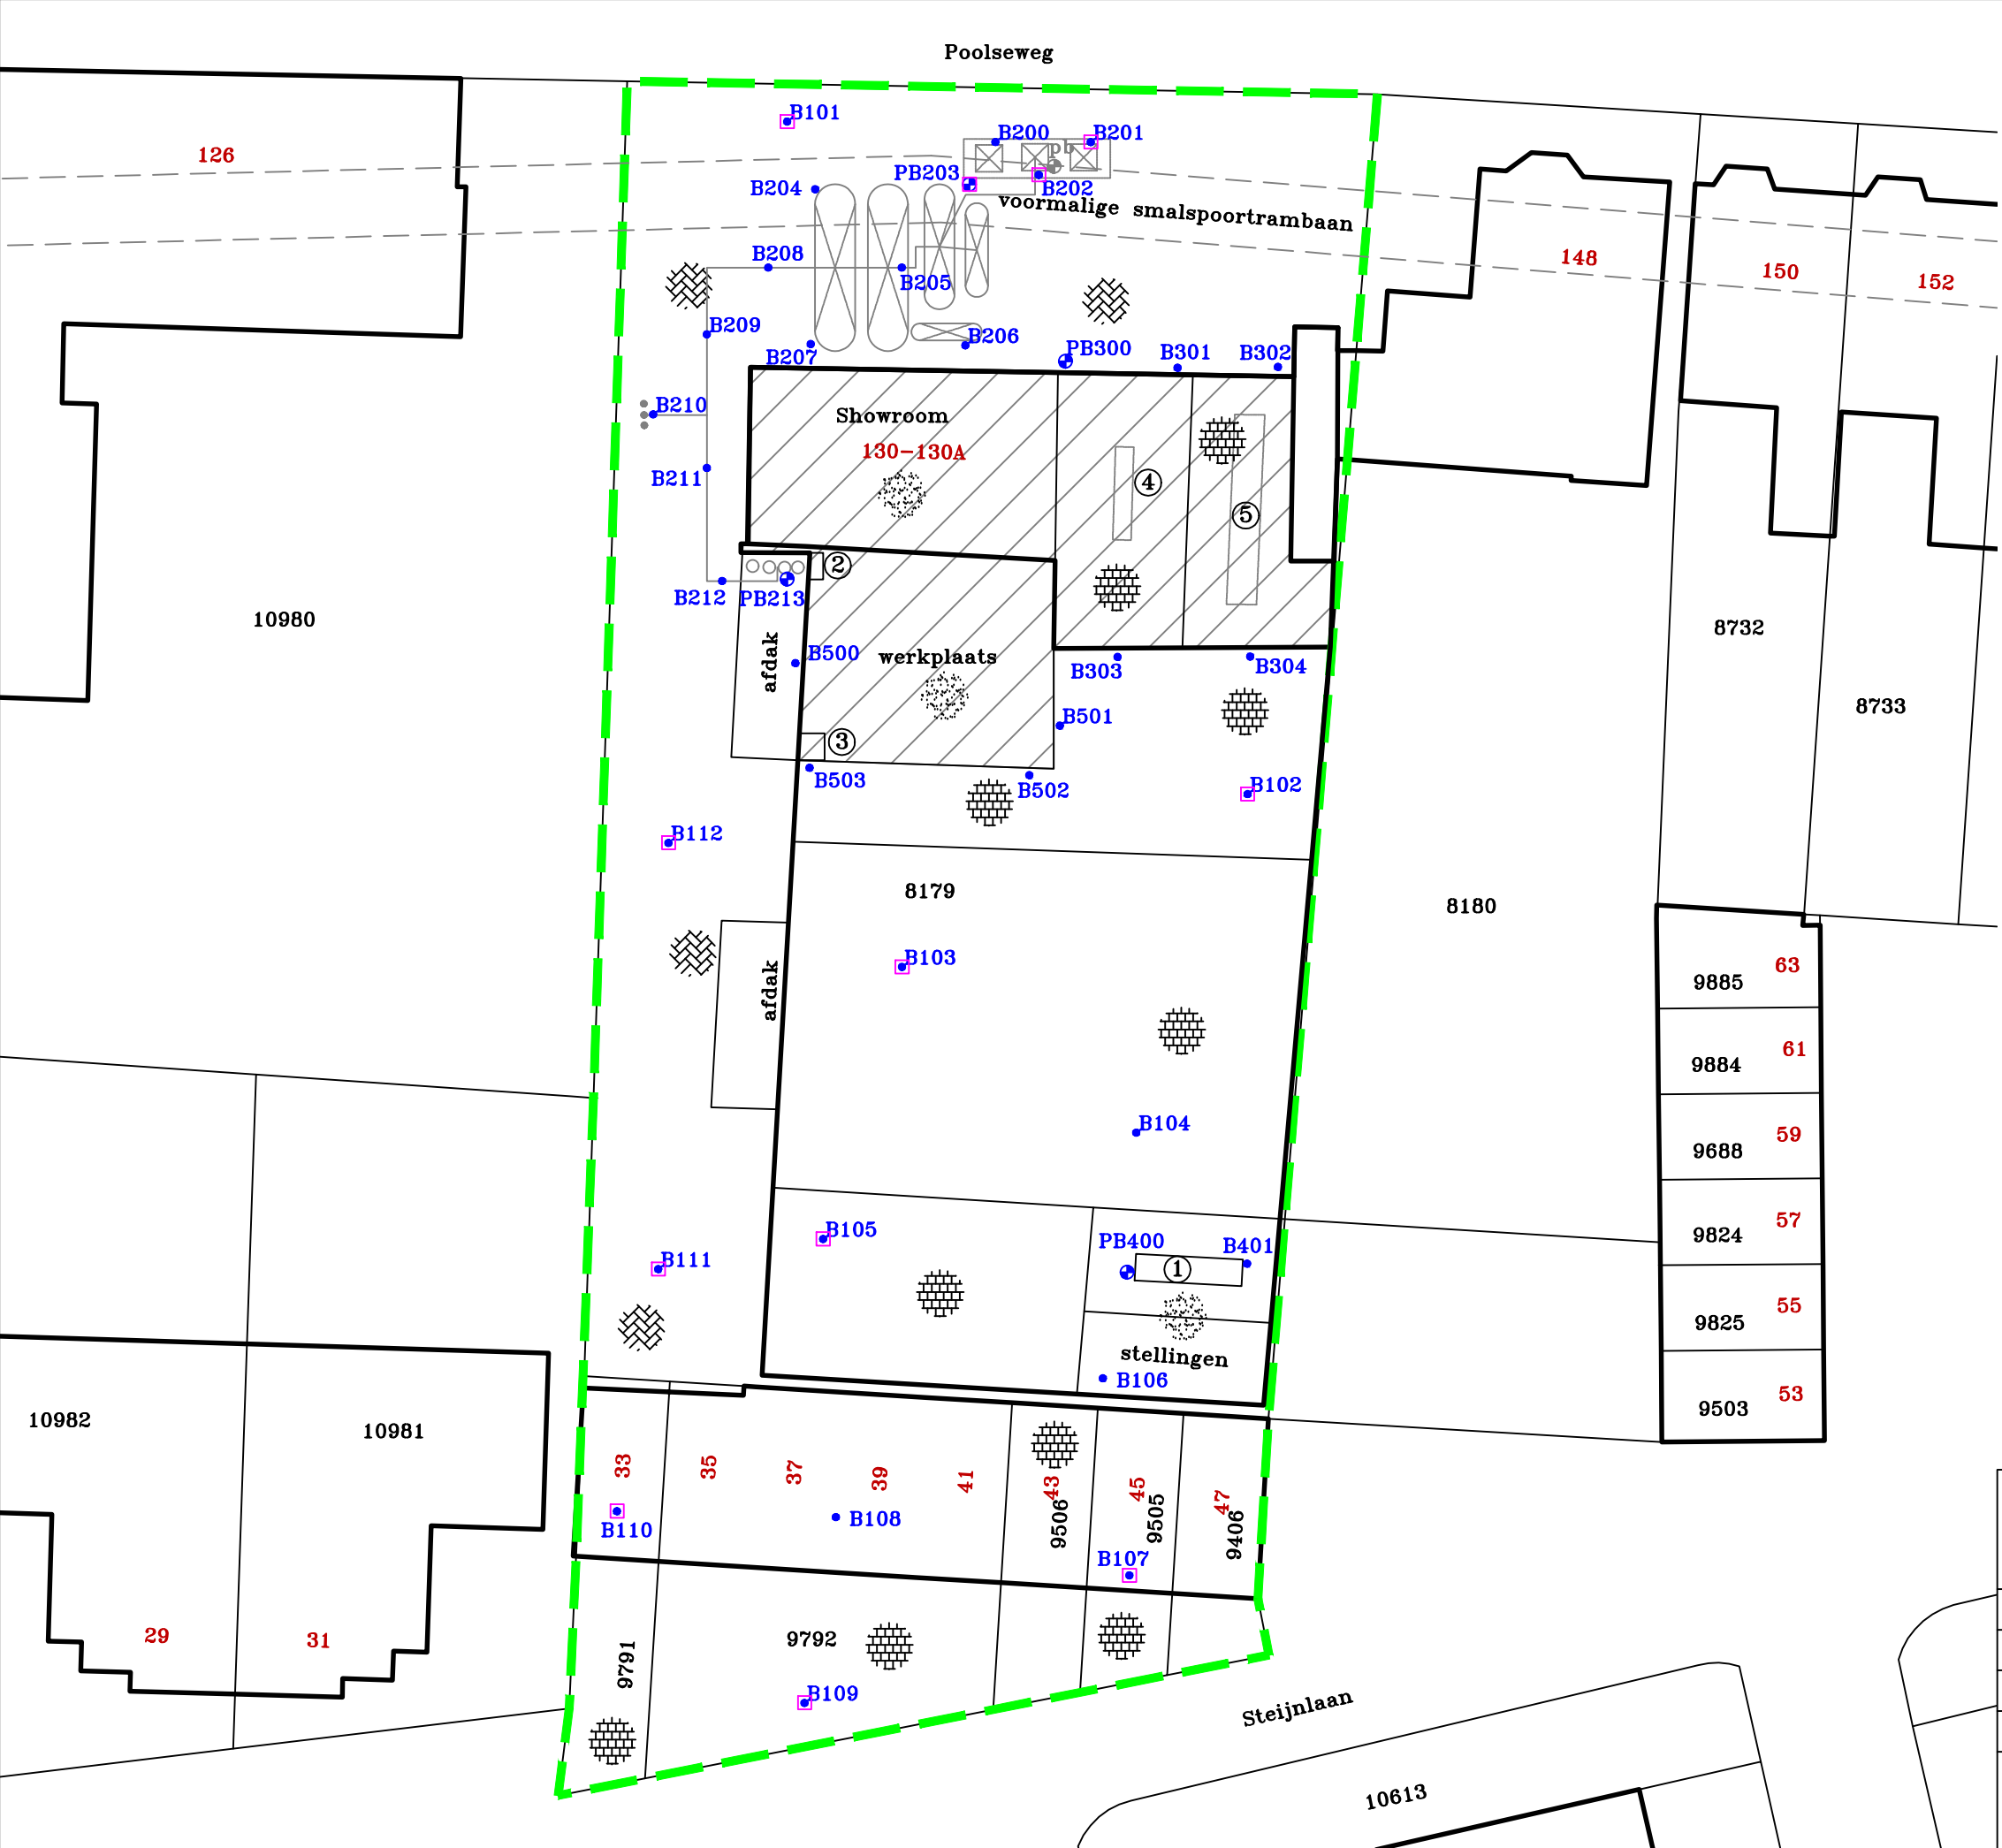
- 0 2,5 5m
- Boring met peilbuis
  - Boring
  - Proefgat
  - Onderzoeksgrens
  - Bebouwing
  - Boring met peilbuis voorgaand onderzoek
  - Voormalig vulpunt
  - Voormalige ontluchting
  - Voormalige ondergrondse tank
  - Voormalige afleverzuil
  - Voormalig leidingwerk
  - ① Smeerput
  - ② Opslag verf e.d.
  - ③ Spuitcabine
  - ④ Voormalige smeerput
  - ⑤ Voormalige wasplaats
  - Vloer voorzien van vloerverwarming (boringen niet mogelijk)
  - Klinkers
  - Tegels
  - Beton (met tegels erop)
