## Memo

memonummer  
 datum 16 januari 2019  
 aan Krisma Vastgoed B.V.  
 van Antea Group  
 project Ruimtelijke advisering tuincentrum Van der Zwaard  
 projectnr. 433329  
 betreft Endoscopisch onderzoek naar vleermuisverblijfplaatsen

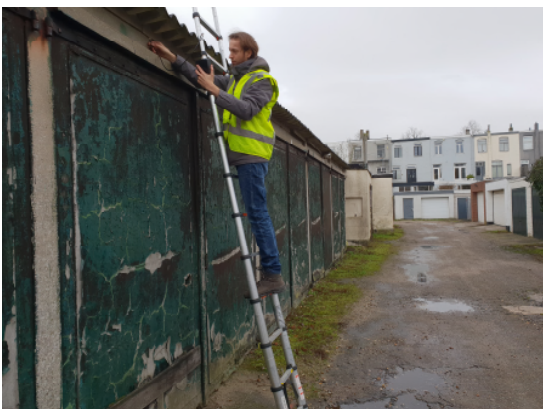
*Figuur 1: Uitvoering endoscopisch onderzoek aan de garageboxen.*

De garageboxen uit deel A verkeren in slecht onderhouden staat en bevatten voornamelijk tegen het dak aan geschikte kieren en gaten voor vleermuizen. De binnenzijde van de garageboxen bevat gladde muren en een glad plafond. Het is om deze reden uitgesloten dat vleermuizen aan de binnenzijde van de garageboxen voorkomen. Aan de bovenzijde van de garageboxen zijn enkele gaten en kieren aanwezig welke mogelijk wel als verblijfplaats kunnen dienen. Om deze reden dienen deze gecontroleerd te worden op mogelijk aanwezige vleermuizen en sporen.

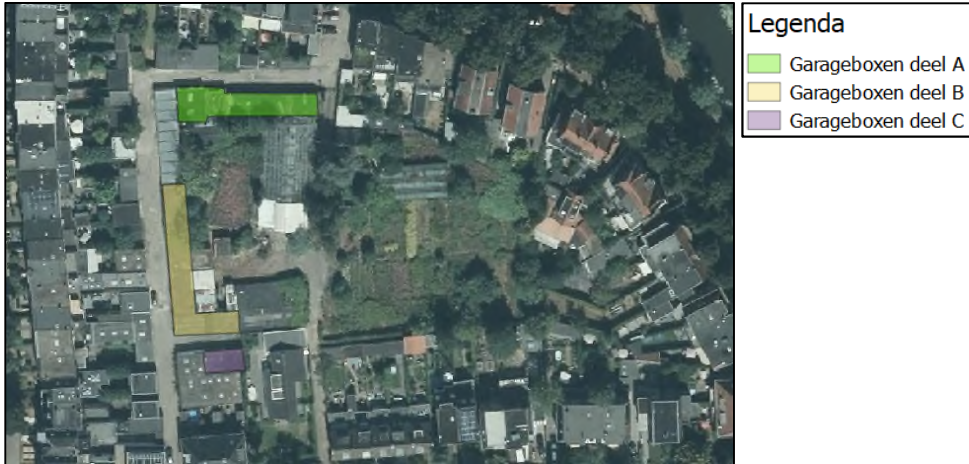
Figuur 2: Overzicht locaties van de garageboxen.

In figuur 2 is een overzicht weergegeven van de onderzochte locaties in het plangebied.

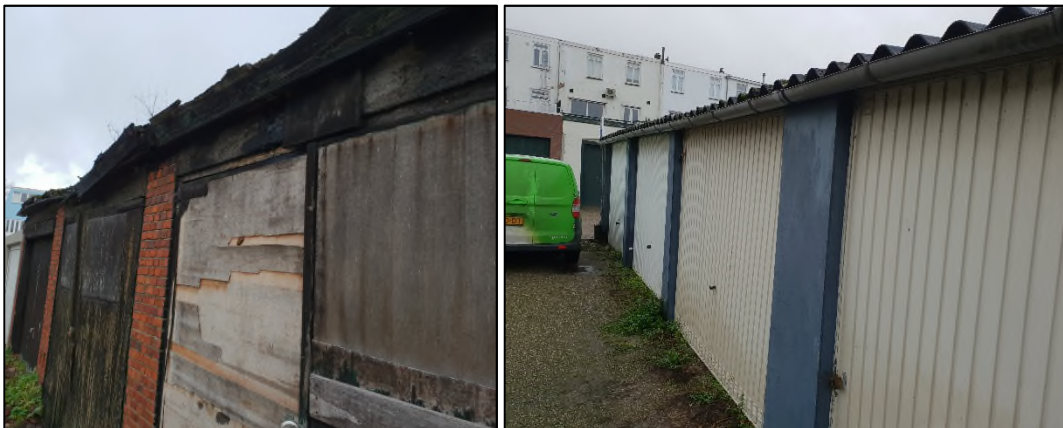
Figuur 3: Garageboxen van deel B waarvan de westelijke rij op veel locaties brandschade bevat.

De garageboxen in deel B verkeren in vervallen staat door de brand van 9 juli 2017. Bij inspectie van de garageboxen waren enkele holtes waargenomen waar mogelijk vleermuizen een verblijfplaats kunnen hebben. Gedurende de inspectie werd duidelijk dat de schuren ongeschikt zijn voor vleermuizen. De kieren zijn allen open aan twee kanten waardoor veel tocht aanwezig is. Er zijn tijdens de inspectie dan ook geen vleermuizen aangetroffen.

De meest zuidelijke garageboxen bevatten geen geschikte openingen of kieren welke kunnen dienen als beschermde verblijfplaats voor vleermuizen. De achterzijde van deze garageboxen zijn gedurende het nader onderzoek in 2018 zorgvuldig beoordeeld. In de onderzoeksperiode is geen binding met de garageboxen waargenomen.

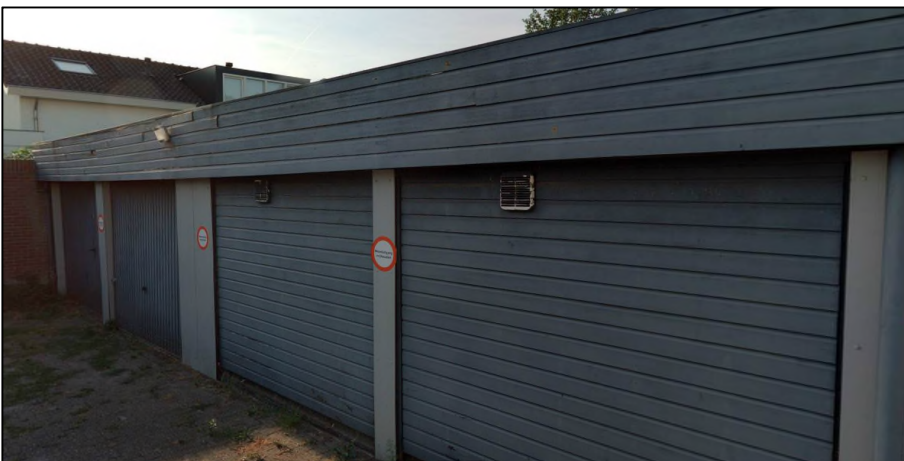
Figuur 4: Garageboxen van deel C.

De garageboxen in deel C zijn van een voornamelijk metalen structuur gemaakt met een enkele houten balk en houten beschoeiing aan de bovenkant. De aanwezige holtes zijn open tot aan het dak en ongeschikt voor vleermuizen door de tocht. De garageboxen uit deel C bevatten niet de juiste eigenschappen om te kunnen dienen als beschermde

verblijfplaats voor vleermuizen. Tijdens het onderzoek zijn dan ook geen vleermuizen aangetroffen. Beschermd verblijfplaatsen in de garageboxen van deel C zijn uitgesloten.

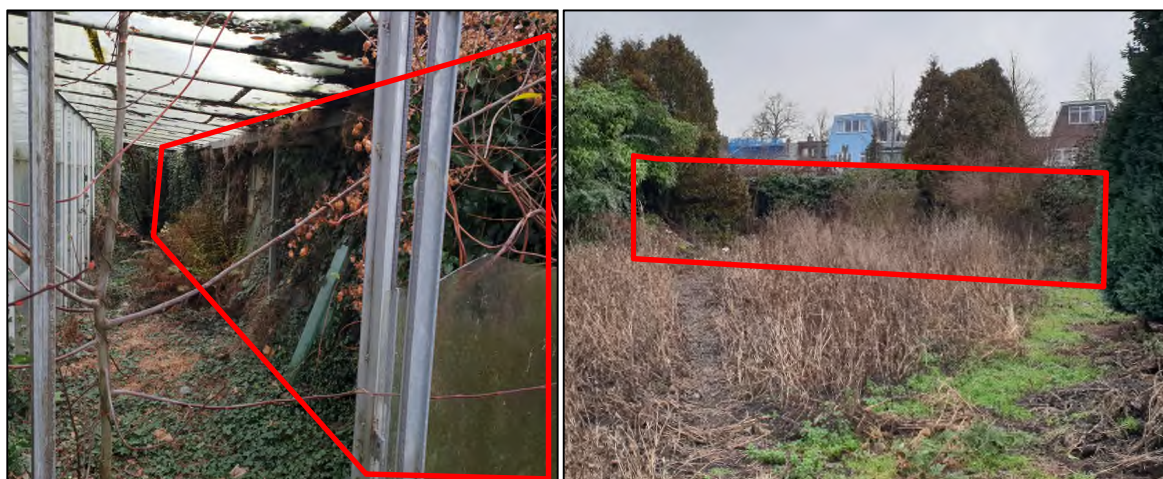
In het gebied zijn geen vleermuizen aangetroffen. De openingen waren in veel gevallen ook aan de overzijde voorzien van kieren waardoor veel tocht ontstond. Ook zijn geen sporen aangetroffen onder de geschikte openingen en daarbinnen. De omgeving biedt daarnaast veel alternatieven in de vorm van hoge bewoonde gebouwen, welke verwarmd zijn. In het onderzoek van 2018 (Antea Group, 2018b) is ook geen vleermuisactiviteit waargenomen aan de achterzijde van de garageboxen. Daarnaast zijn deze grotendeels dichtgegroeid en onbereikbaar voor vleermuizen (zie figuur 5).

Figuur 5: Achterzijde garageboxen van deel A.
