**Verkennd bodemonderzoek**  
**Burgemeester de Manlaan 2 e.o., Breda**  
(1806/091/SF-01, versie 0)

## Verkennd bodemonderzoek

Burgemeester de Manlaan 2 e.o. te Breda

1806/091/SF-01

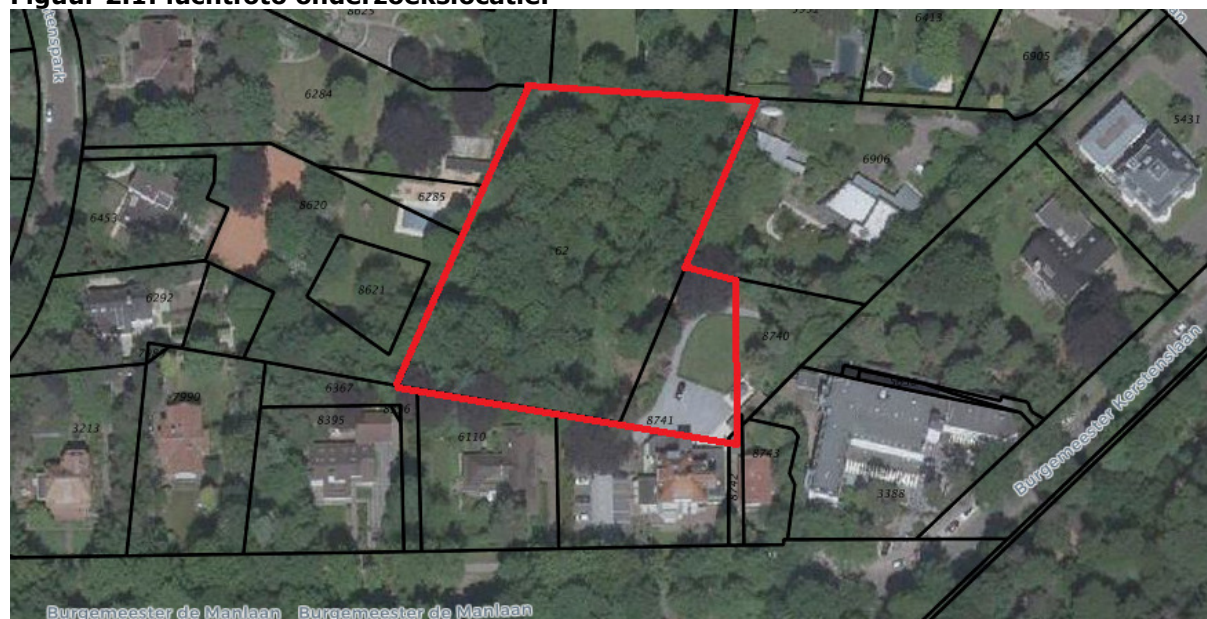
**Figuur 2.1: luchtfoto onderzoekslocatie.**

| actuele locatiegegevens | | |
|---|---|---|
| huidig gebruik | het achterterrein van Burgemeester de Manlaan 2 betreft een parkeervoorziening voor het kantoorpand, het achterliggende perceel heeft momenteel de functie natuur. | |

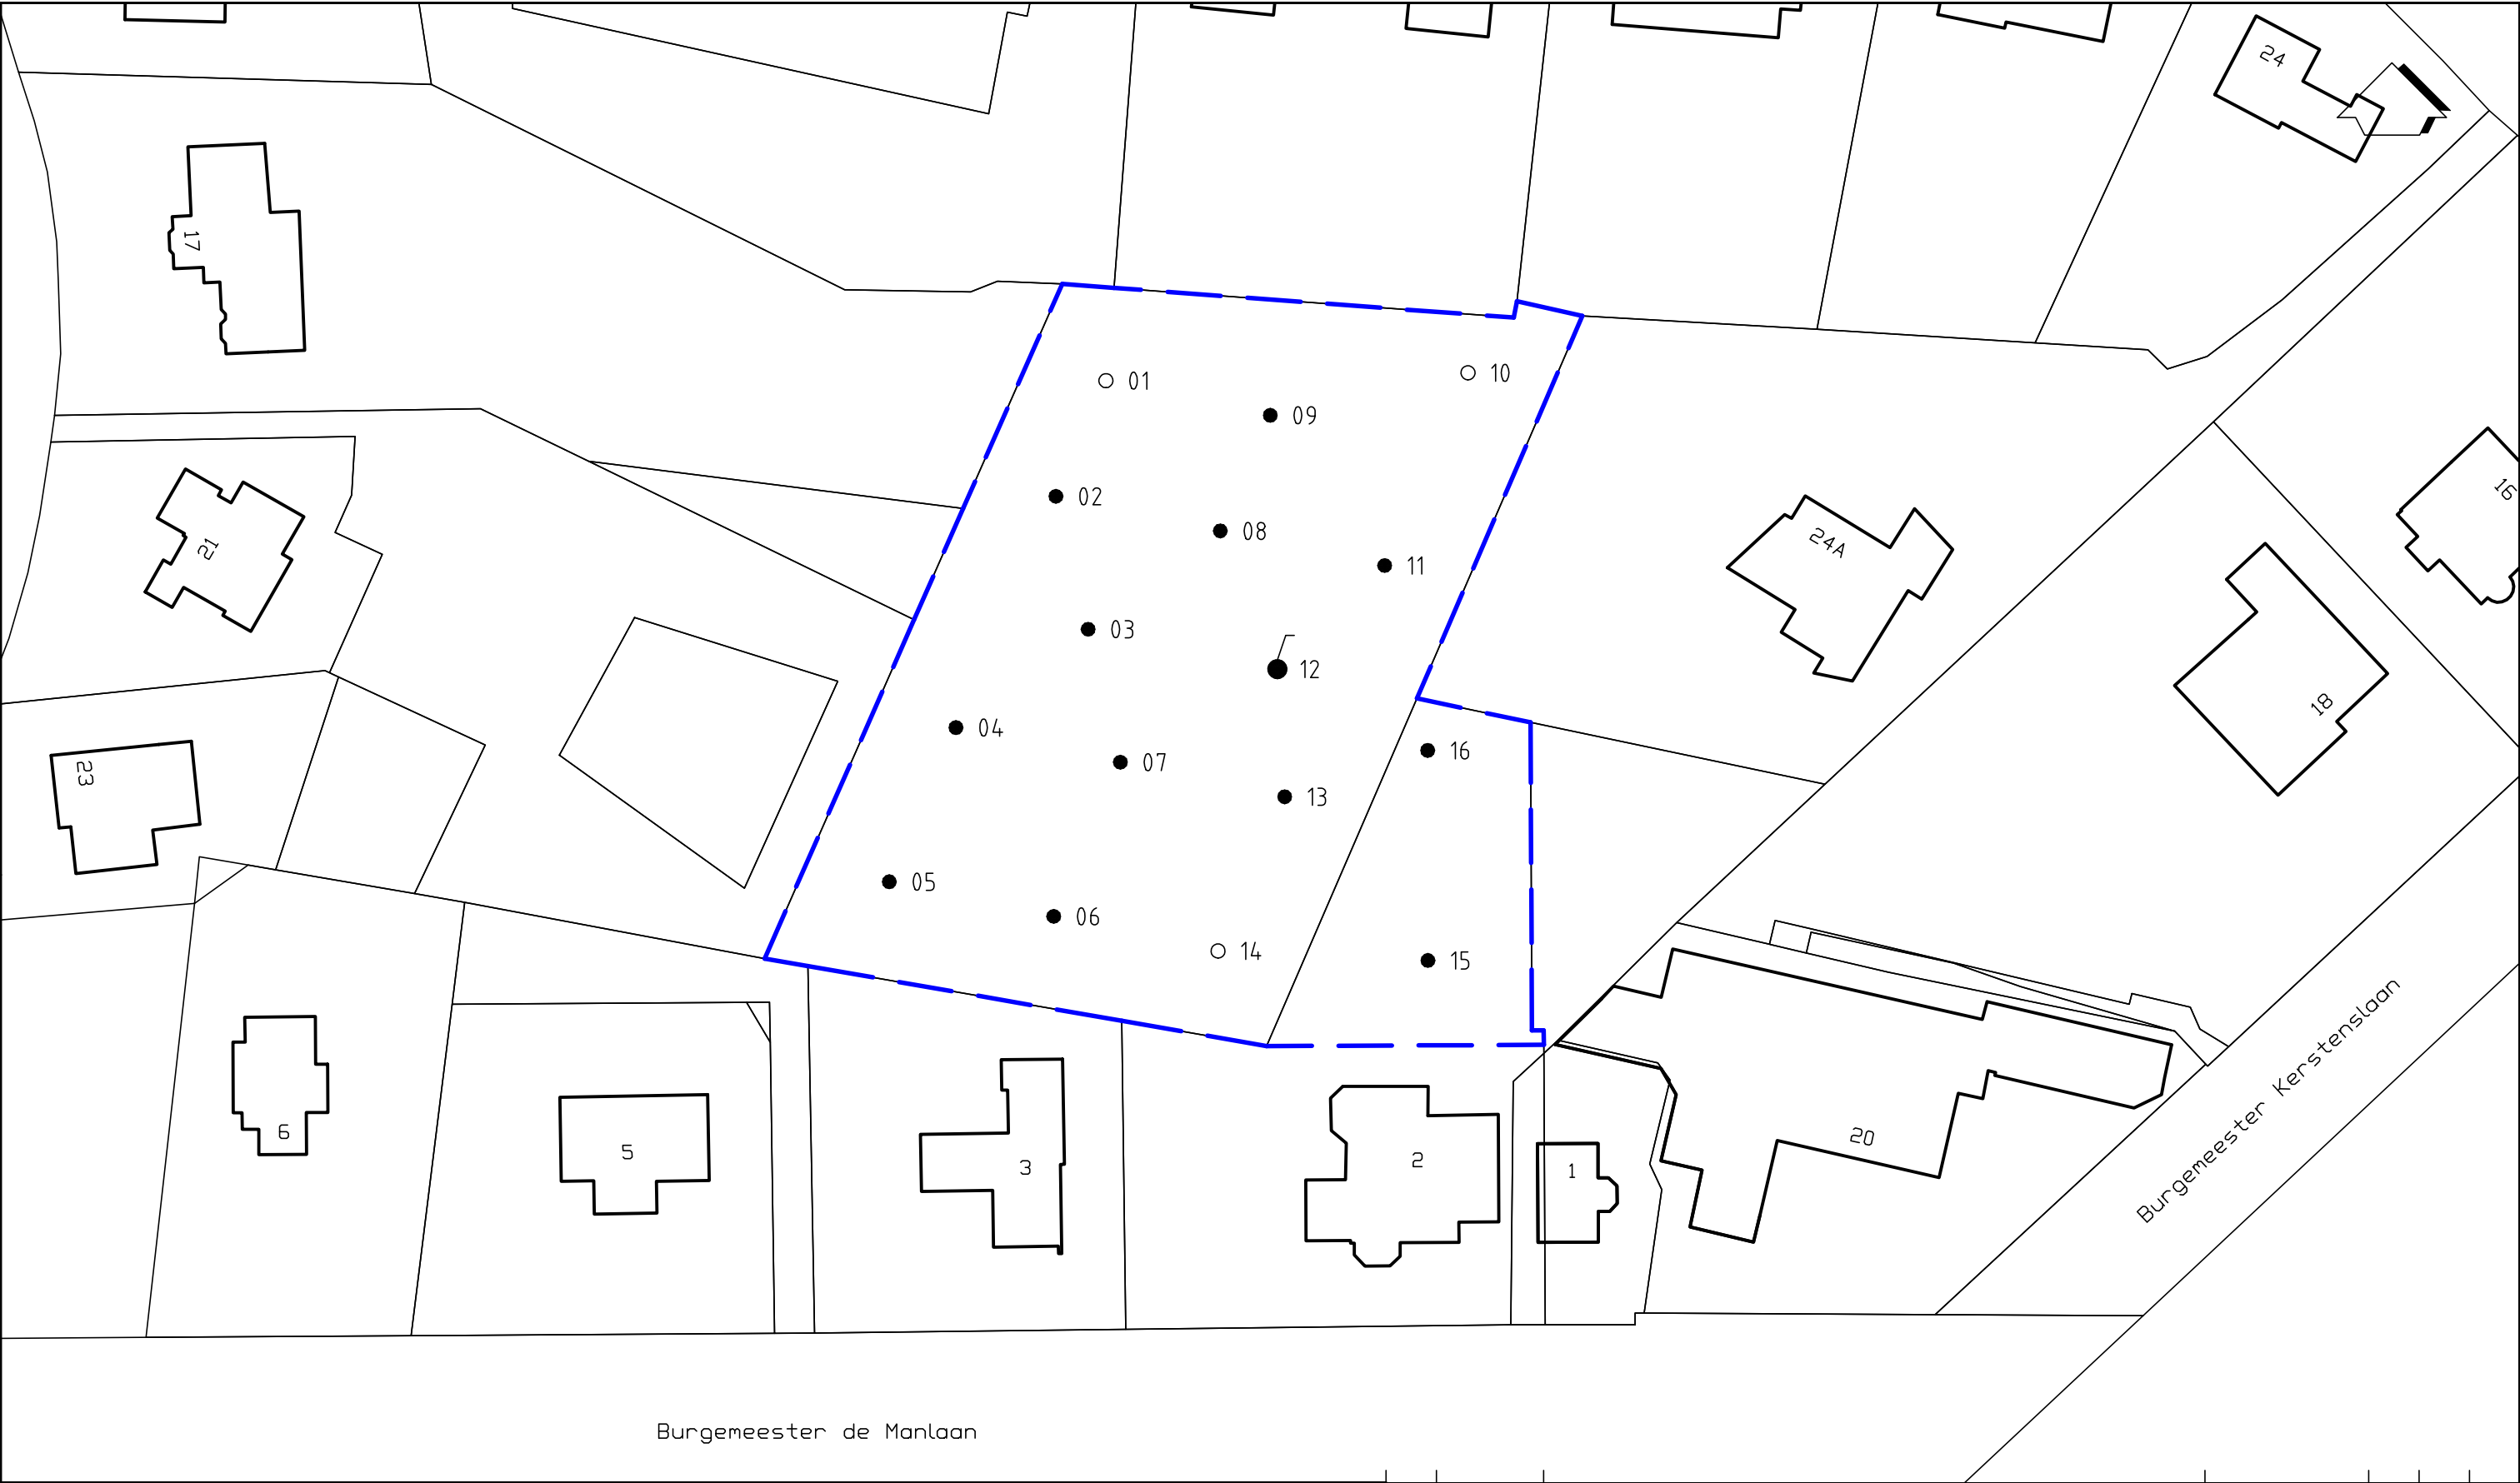
### Situatietekening

De plaats van de boringen is weergegeven in bijlage 2. Tijdens het plaatsen van de boringen bleek ter plaatse van de parkeerplaats een volledige puinlaag aanwezig te zijn. Verder deden zich geen belemmeringen of bijzonderheden voor.

- boring tot 0,5 m-mv
- boring tot 2,0 m-mv
- └─ boring met peilbuis
- — — grens onderzoekslocatie
