# Rapportage nader onderzoek asbest in bodem

## Terheijdenseweg te Breda

| <b>Rapportnummer</b> | 6414.002 |
| <b>Datum</b> | 19 oktober 2018 |

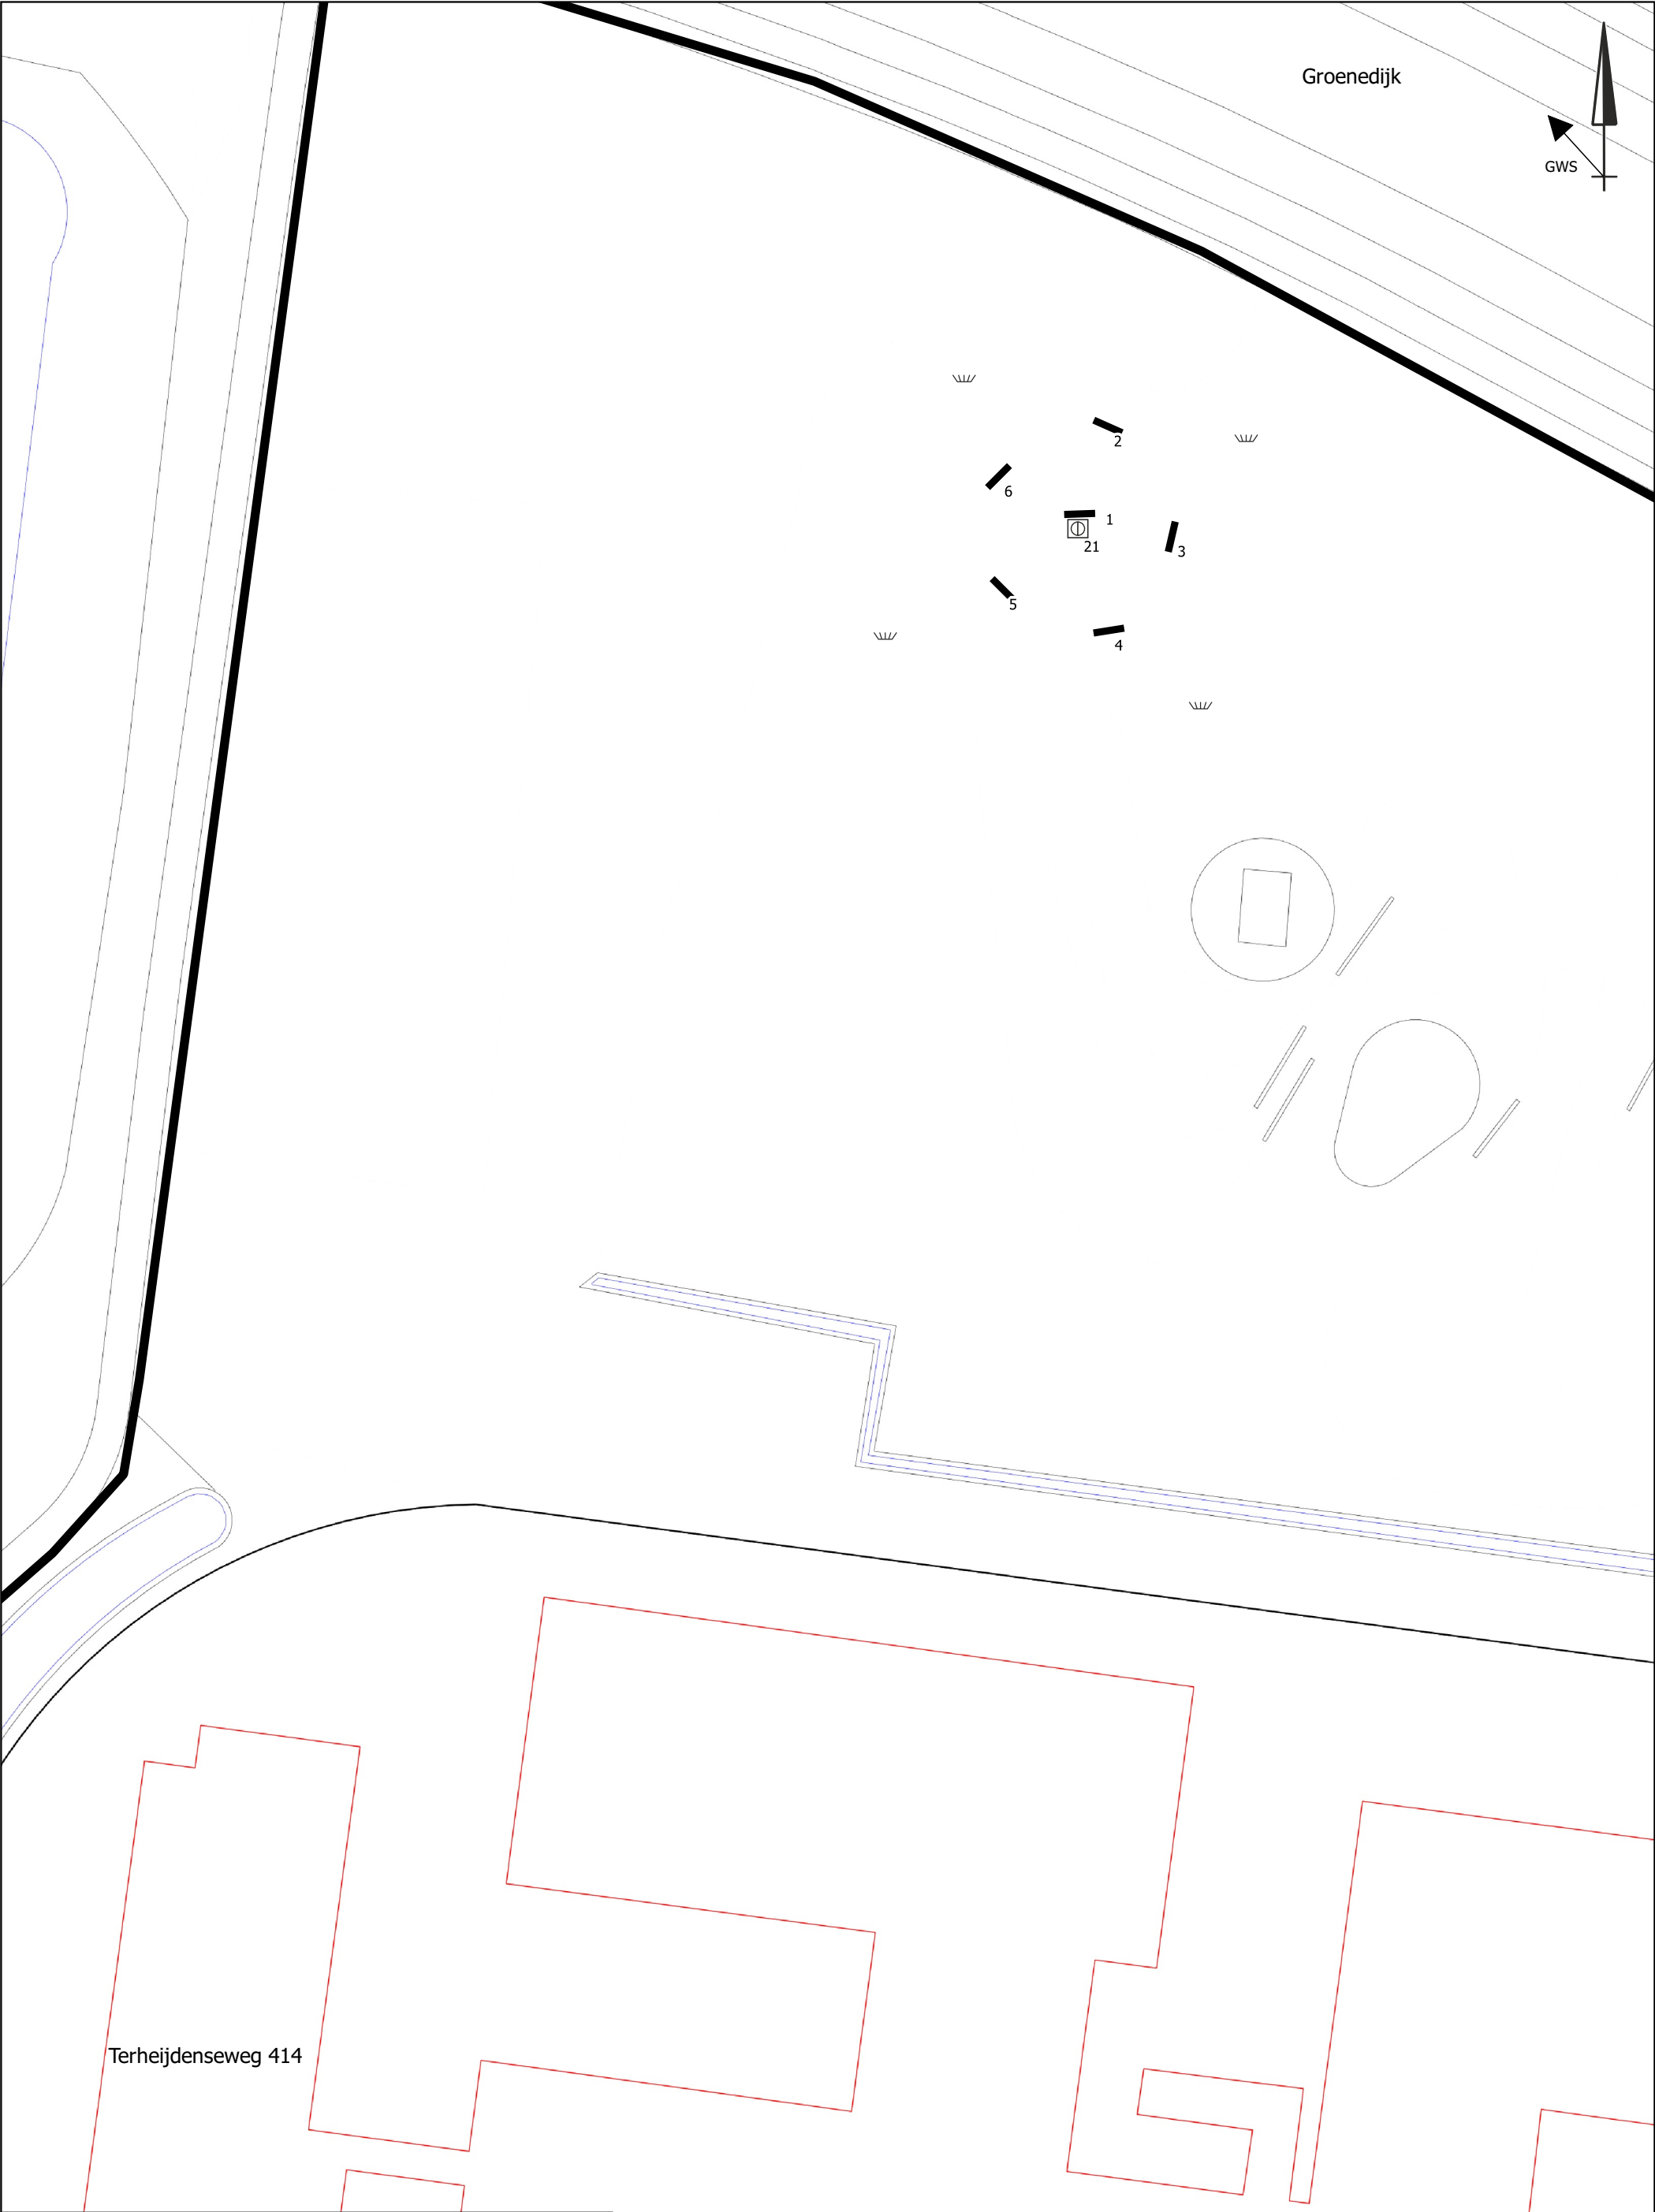
BIJLAGE: 2

Sleuf asbestonderzoek 120x100x max.100 cm

Gat voorgaand asbestonderzoek 30x30x50 cm + boring tot 0,5 m -mv

locatieschets

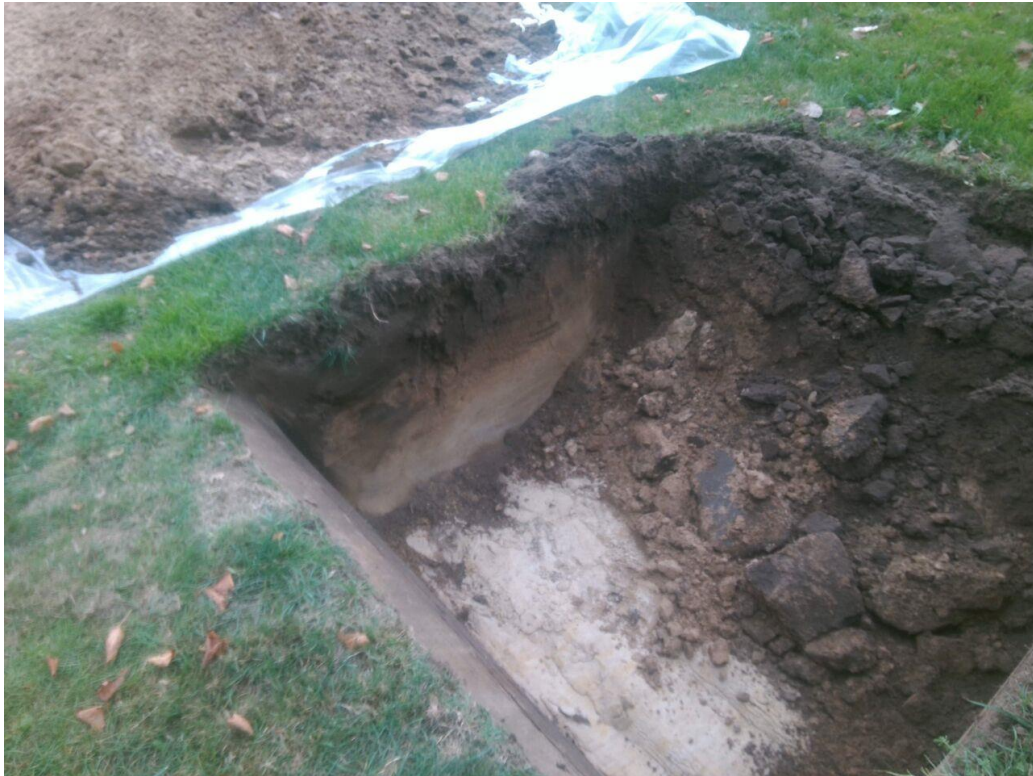
Sleuf 1.

| ▲ 25 | Zand, matig fijn, matig siltig, zwak humeus, zwak baksteenhoudend, zwak glashoudend, donkerbruin, Graafmachine |
| 75 | Zand, matig fijn, zwak siltig, lichtbeige, Graafmachine |

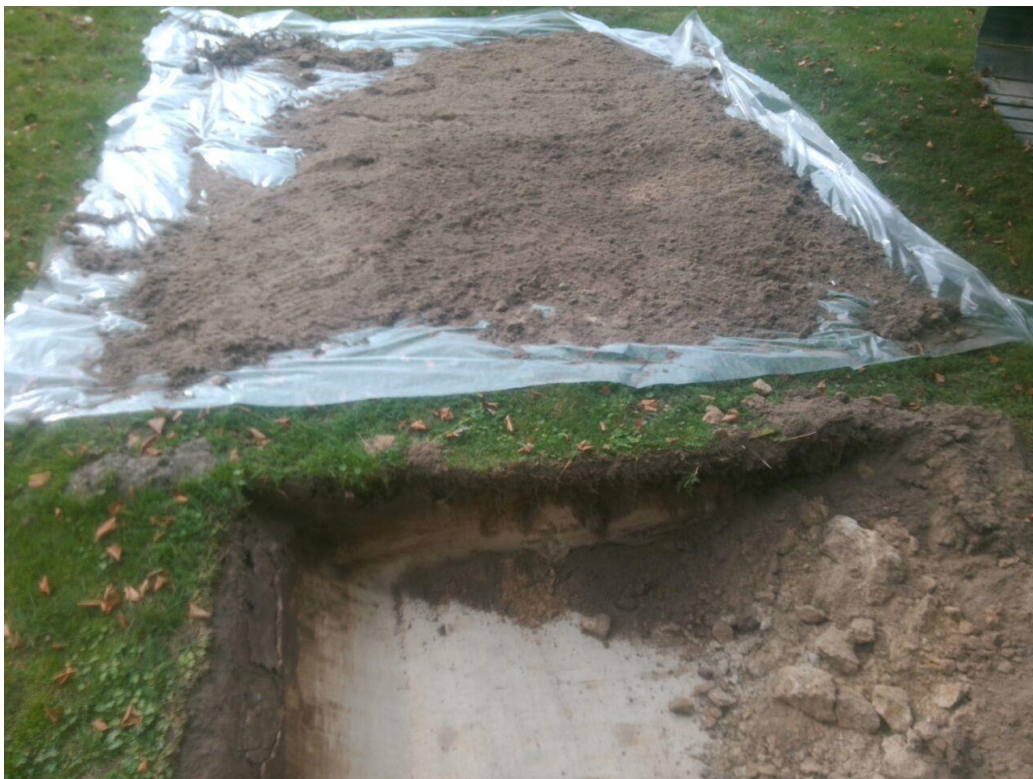
Sleuf 2.

| ▲ 15 | Zand, matig fijn, matig siltig, zwak humeus, zwak baksteenhoudend, donkerbruin, Graafmachine |
| 65 | Zand, matig fijn, zwak siltig, lichtbeige, Graafmachine |

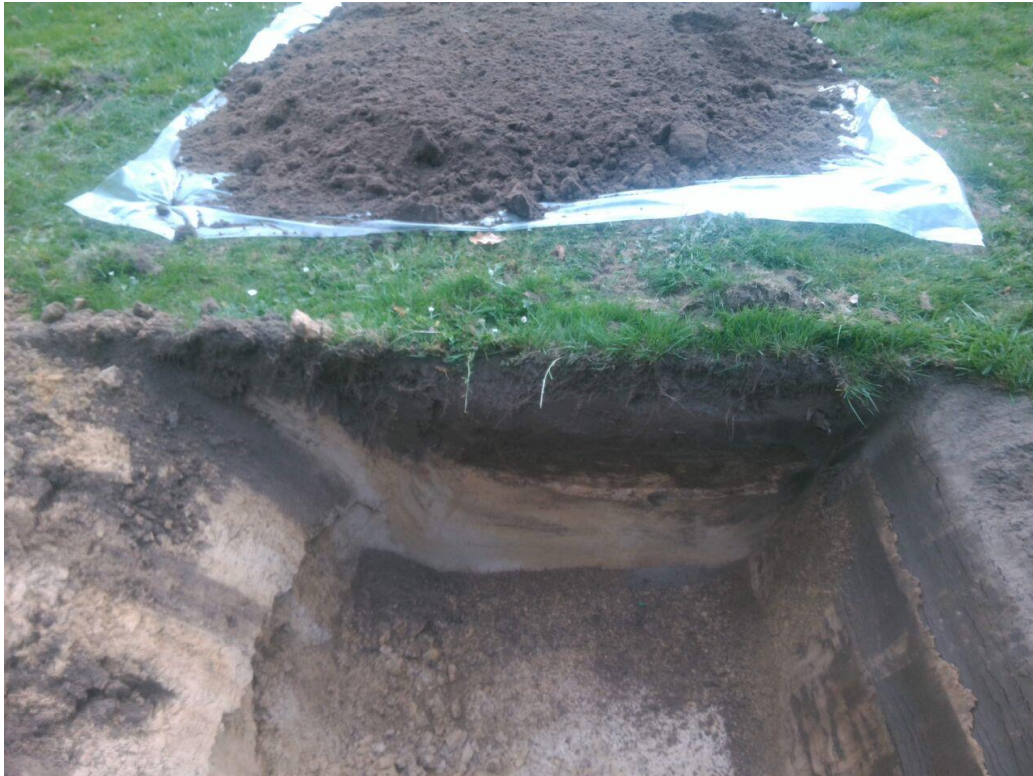
Sleuf 3.

| ▲ 40 | Zand, matig fijn, matig siltig, zwak humeus, zwak baksteenhoudend, donkerbruin, Graafmachine |
| 90 | Zand, matig fijn, zwak siltig, lichtbeige, Graafmachine |

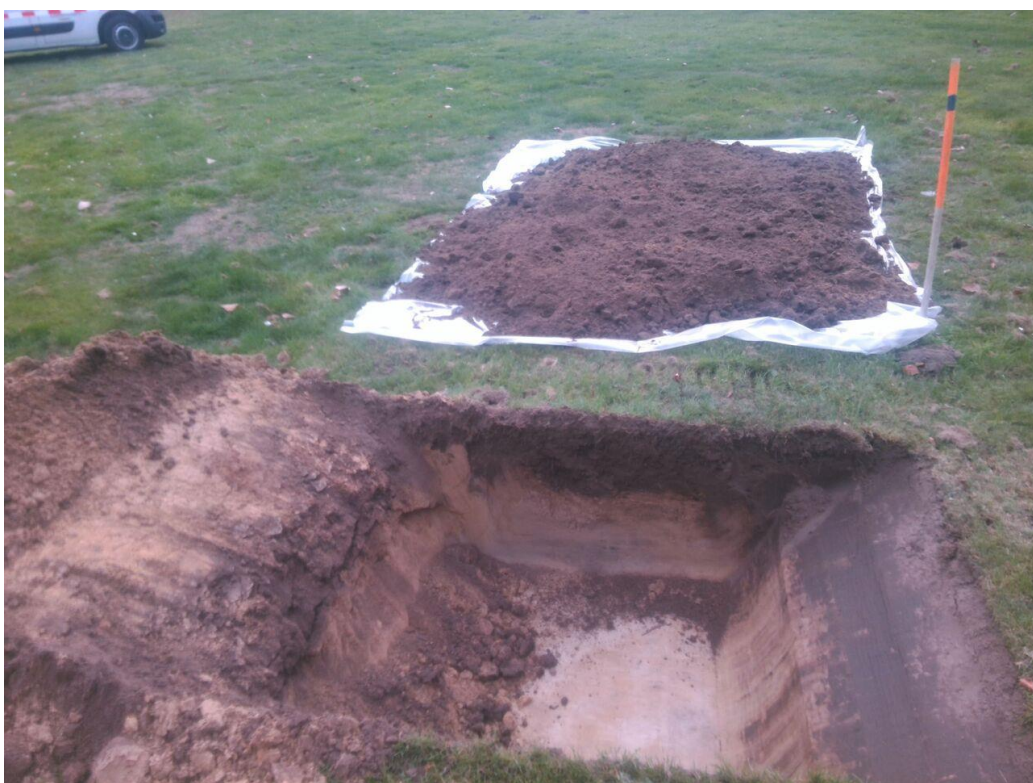
Sleuf 4.

| ▲ 25 | Zand, matig fijn, matig siltig, zwak humeus, zwak baksteenhoudend, zwak glashoudend, zwak ijzerhoudend, donkerbruin, Graafmachine |
| 75 | Zand, matig fijn, zwak siltig, lichtbeige, Graafmachine |

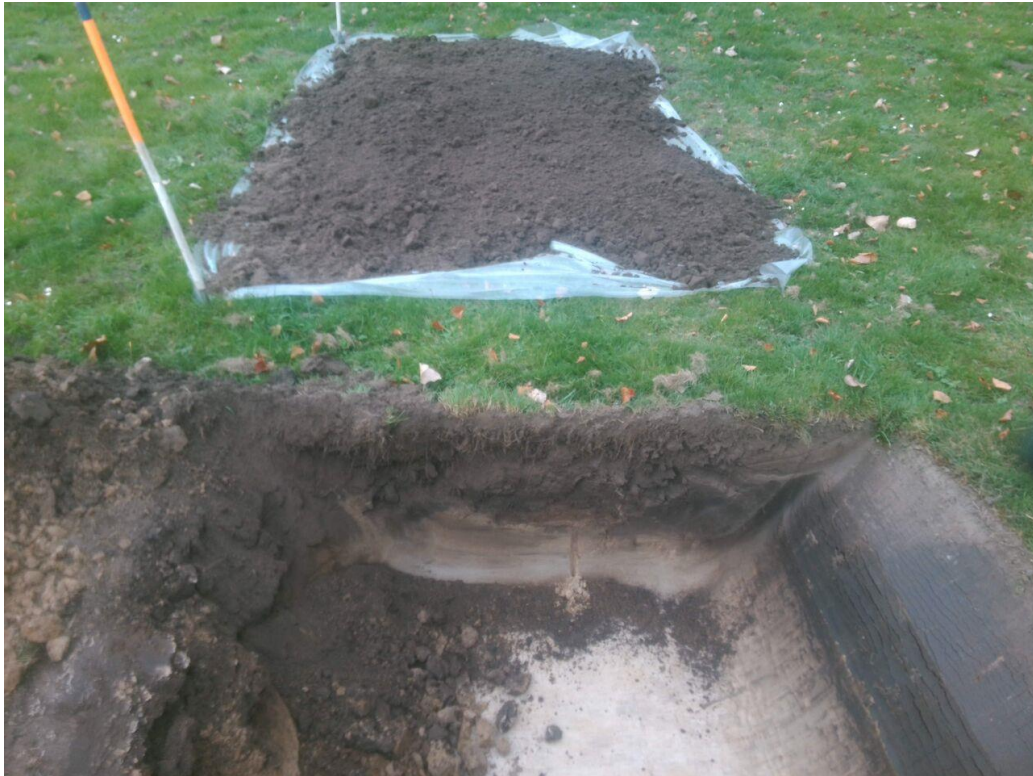
Sleuf 5.

| ▲ 25 | Zand, matig fijn, matig siltig, zwak humeus, zwak baksteenhoudend, donkerbruin, Graafmachine |
| 75 | Zand, matig fijn, zwak siltig, lichtbeige, Graafmachine |

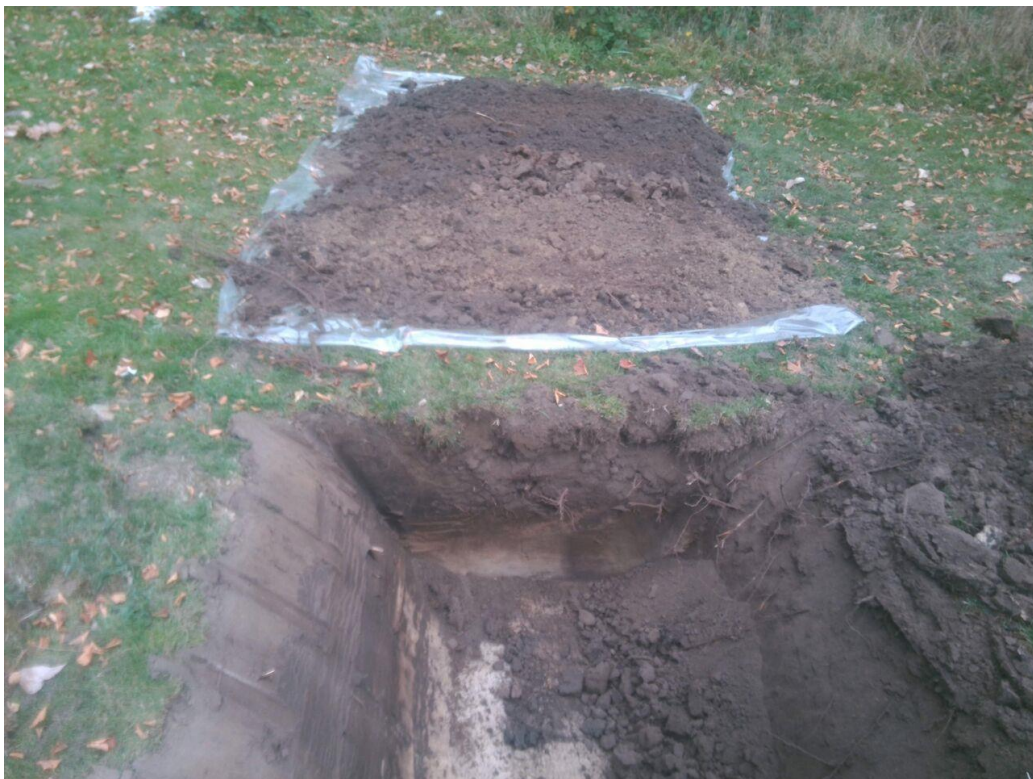
Sleuf 6.

| ▲ 50 | Zand, matig fijn, matig siltig, zwak humeus, zwak baksteenhoudend, donkerbruin, Graafmachine |
| 100 | Zand, matig fijn, zwak siltig, lichtbeige, Graafmachine |
