**verkennend bodemonderzoek**  
**Gilzeweg 15 te Bavel**

*Projectnaam* Gilzeweg 15 te Bavel  
*Projectnummer* B2167

*Aantal pagina's* 12 (exclusief bijlagen)  
*Datum* 26 november 2018

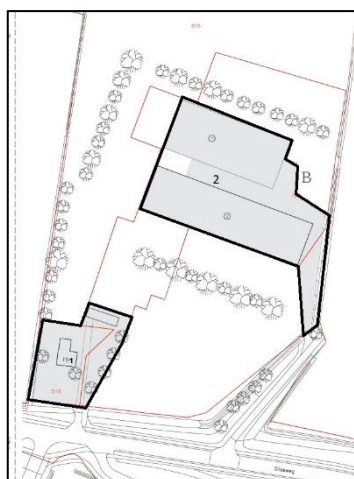
| | | bron | bijlage |
|---|---|---|---|
| <i>huidige functie</i> | De onderzoekslocatie valt uiteen in twee delen, namelijk de bedrijfswoning met omliggend erf en tuin (nr. 1 in bovenstaande situatieschets) en een groot gedeelte van de stallen aan de noordzijde met erf (nr. 2). | A, G | - |

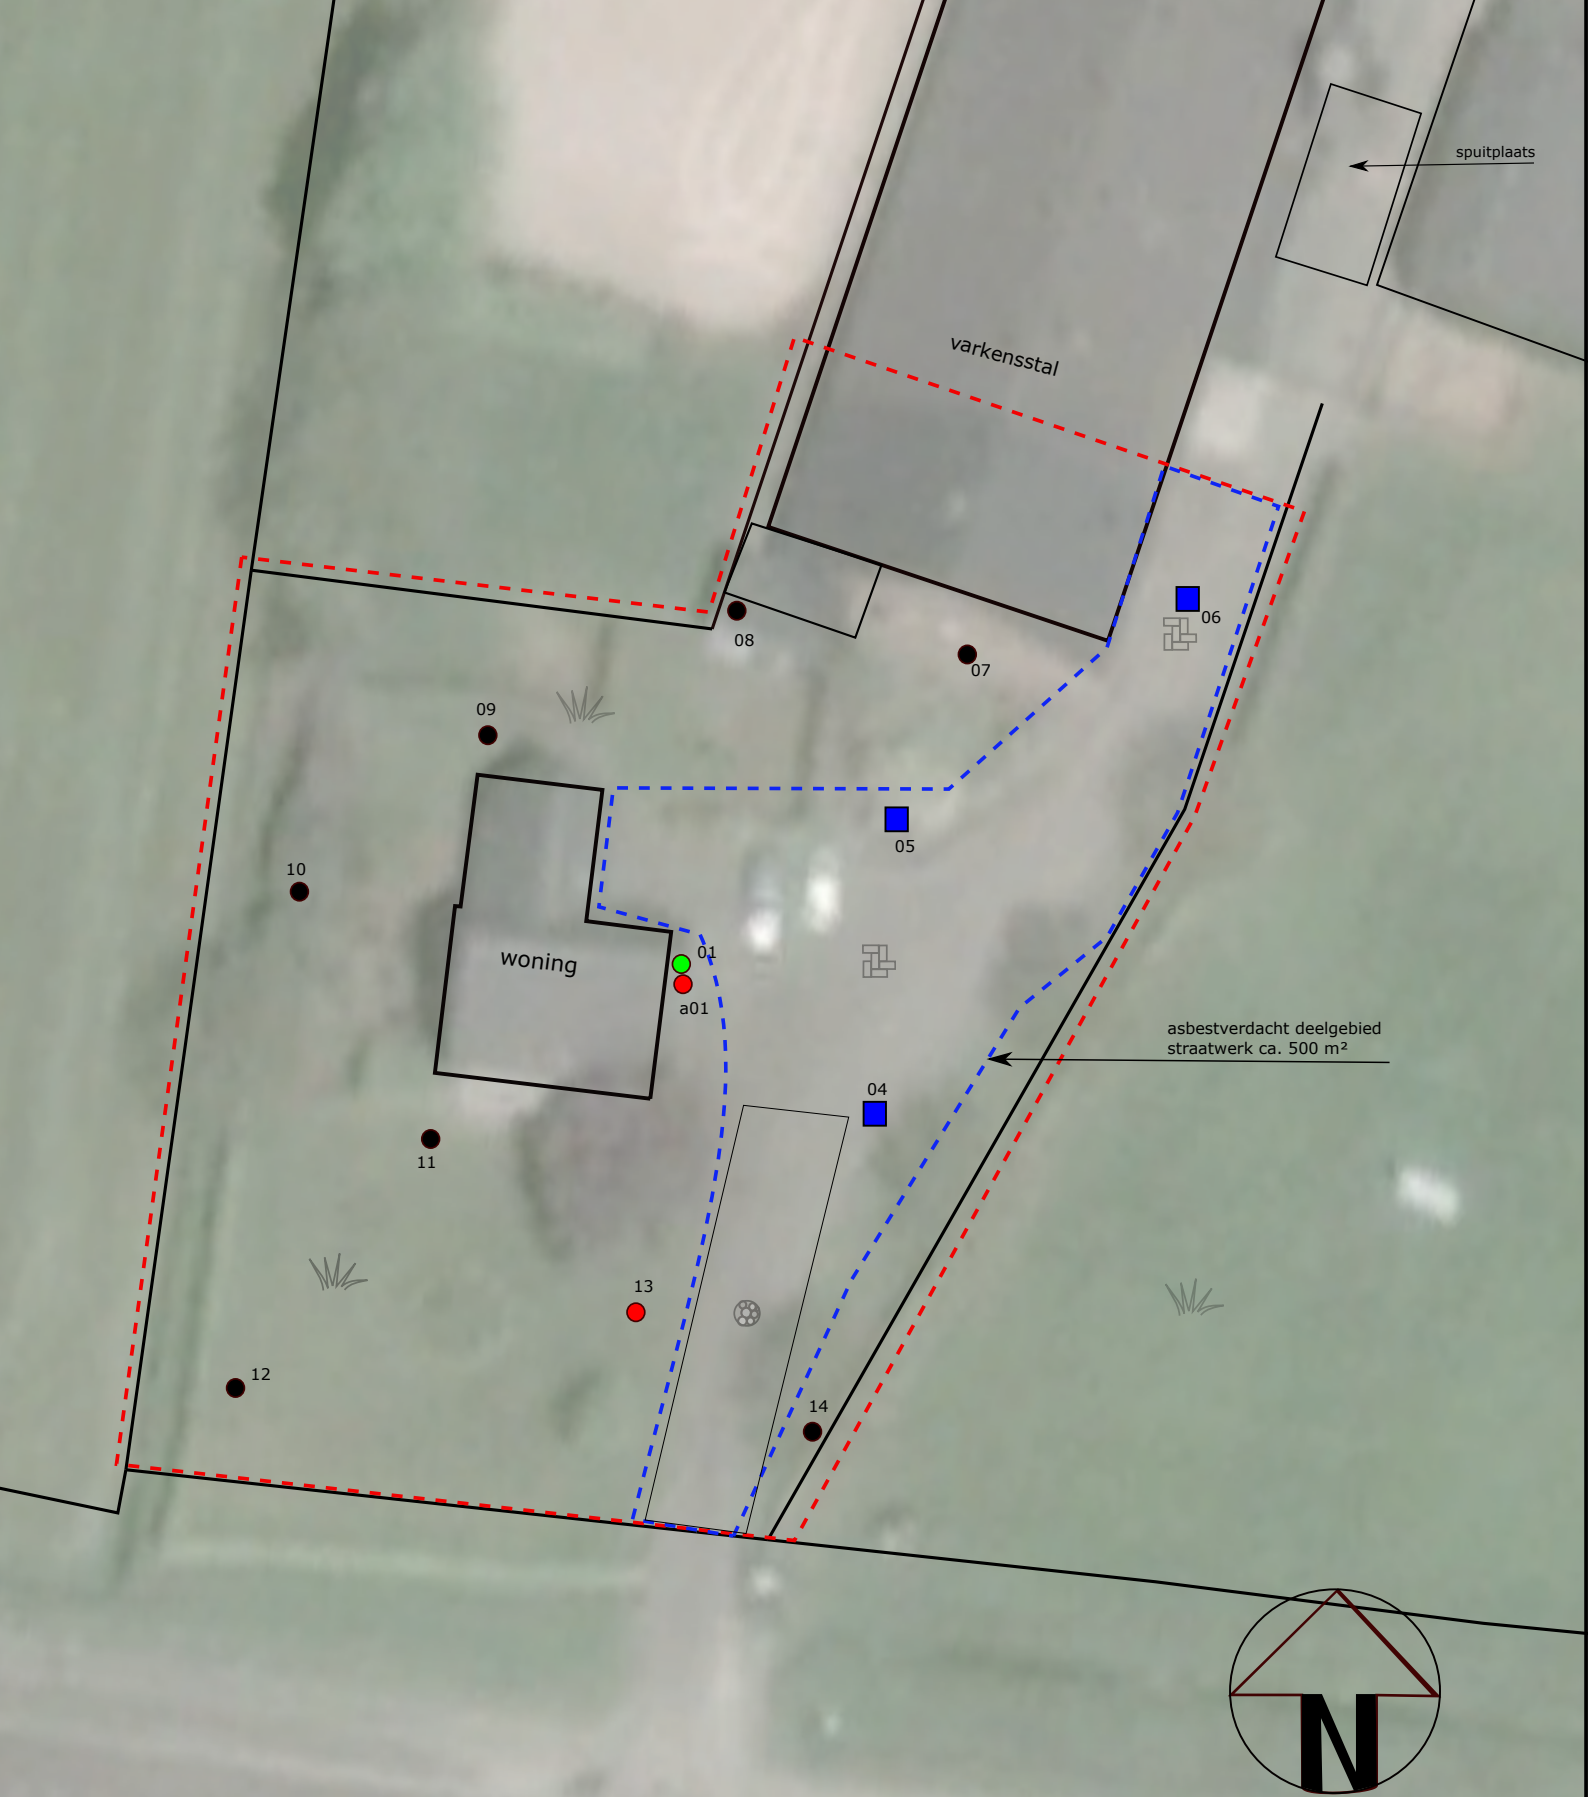
## Situatietekening met boorlocaties

- In bijlage 2 is de plaats van de boringen/sleuven in de situatietekening opgenomen.
- Voor de gedetailleerde boorprofielbeschrijvingen per boring wordt verwezen naar bijlage 3.
- In bijlage 6 zijn de veldwerkrapportages opgenomen

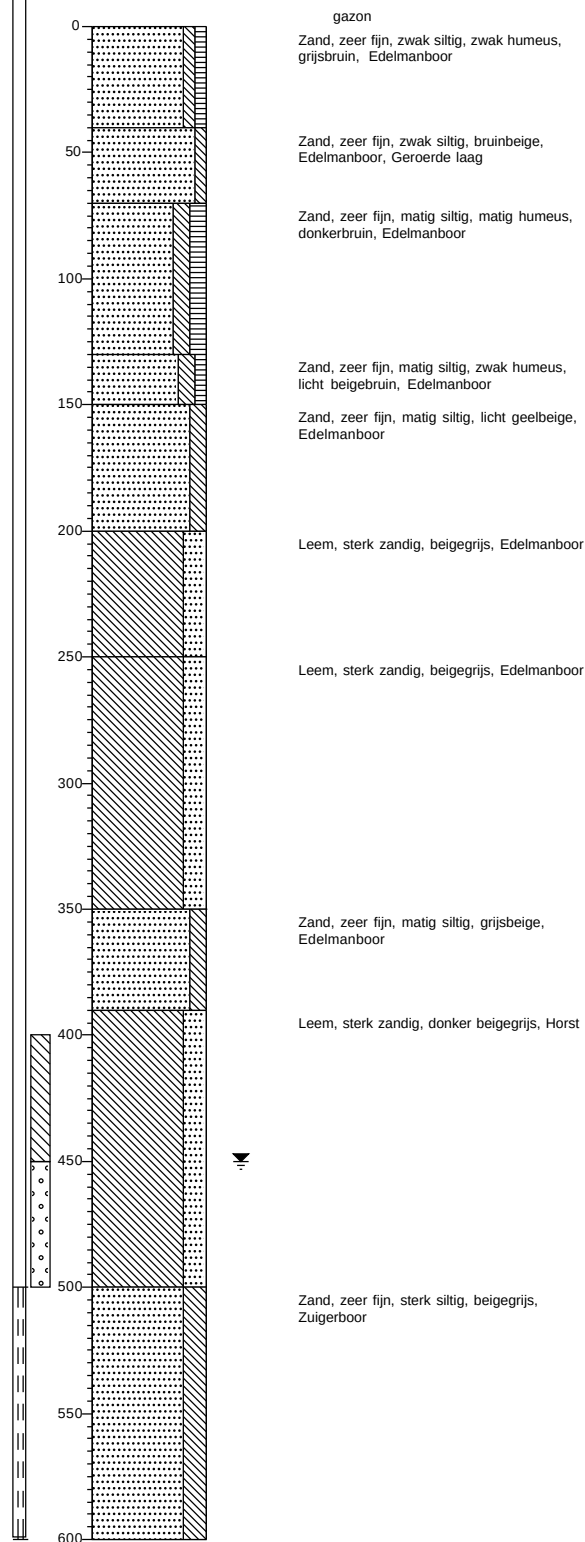
### Boring: 01

| Boring | Diepte boring (m -mv) | Traject (m -mv) | soort | Waargenomen bijzonderheden |
|---|---|---|---|---|
| 01 | 6,00 | 0,40 - 0,70 | Zand | Geroerde laag |

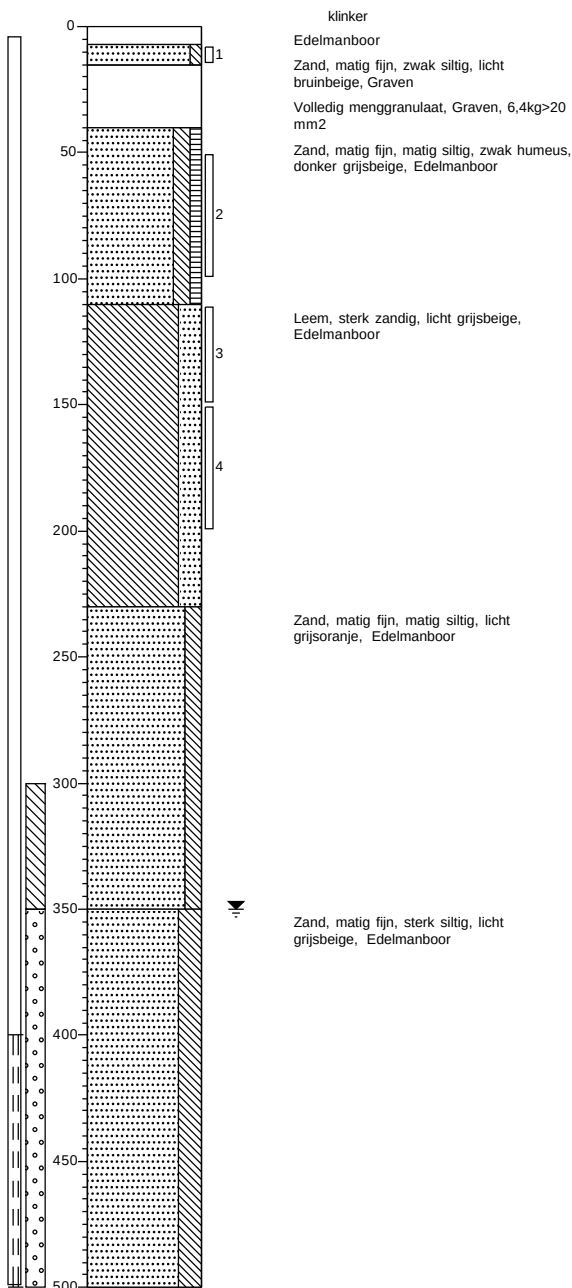
### Boring: 15

| Boring | Diepte boring (m -mv) | Traject (m -mv) | soort | Waargenomen bijzonderheden |
|---|---|---|---|---|
| 15 | 5,00 | 0,15 - 0,40 | | volledig menggranulaat, 6,4kg>20 mm2 |

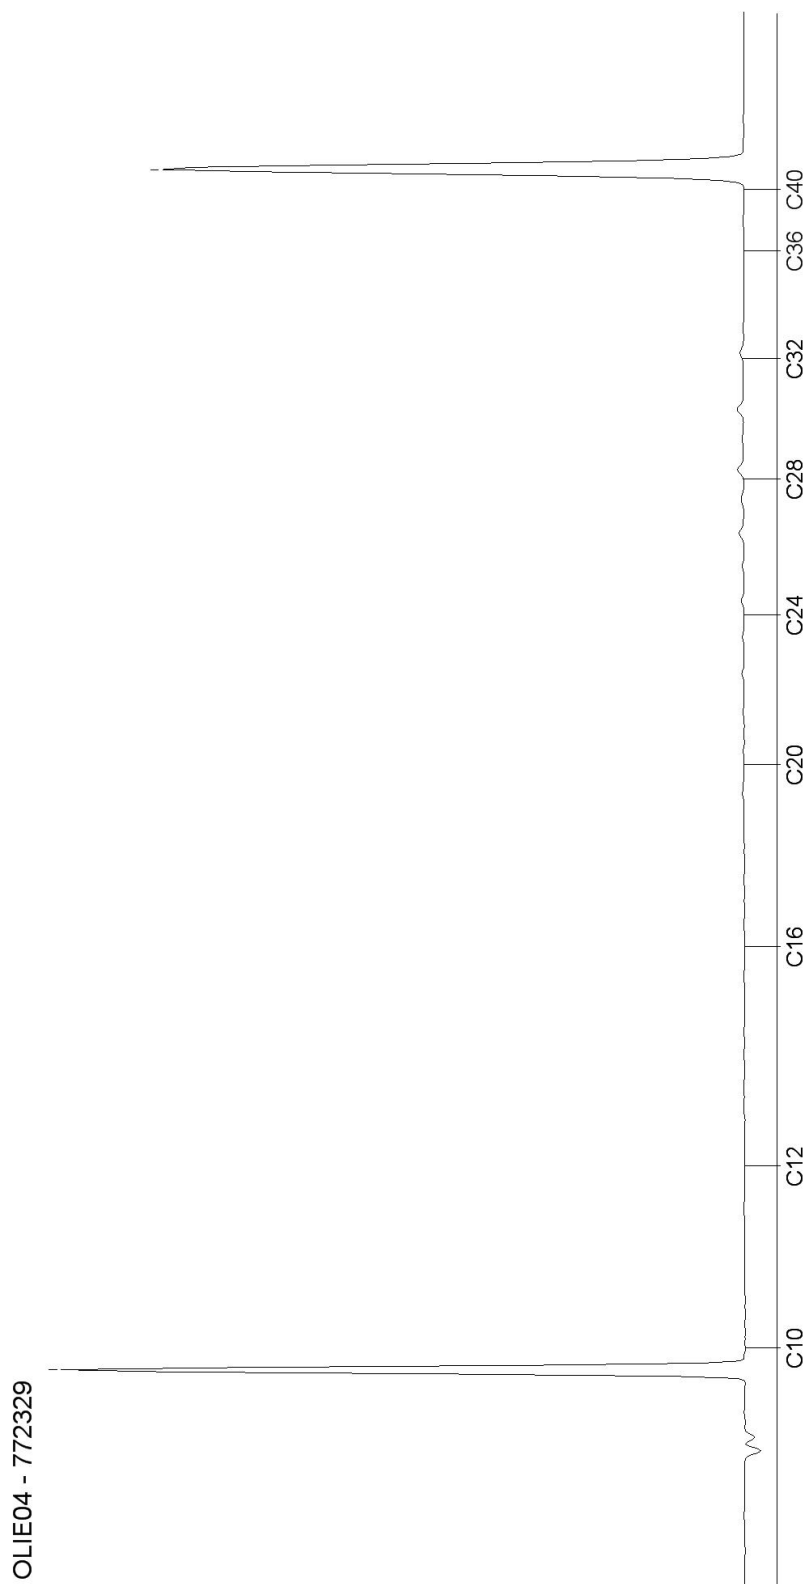
**Monsteromschrijving: BG2 (0-50)**

CHROMATOGRAM for Order No. 808843, Analysis No. 772329, created at 20.11.2018 08:52:01

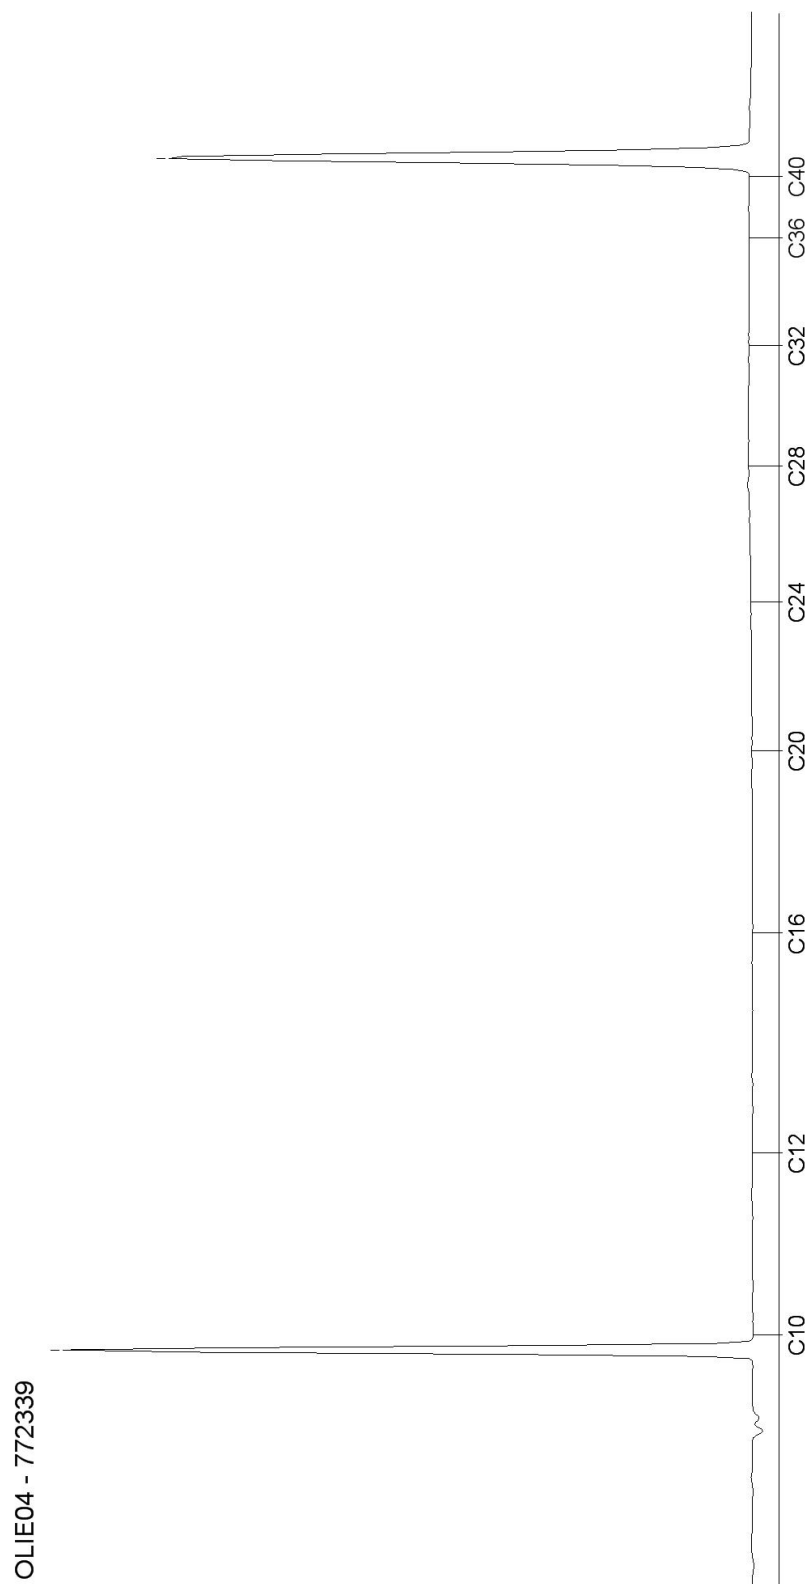
**Monsteromschrijving: BG3 luchtwasser (7-15)**

CHROMATOGRAM for Order No. 808843, Analysis No. 772339, created at 20.11.2018 08:52:01

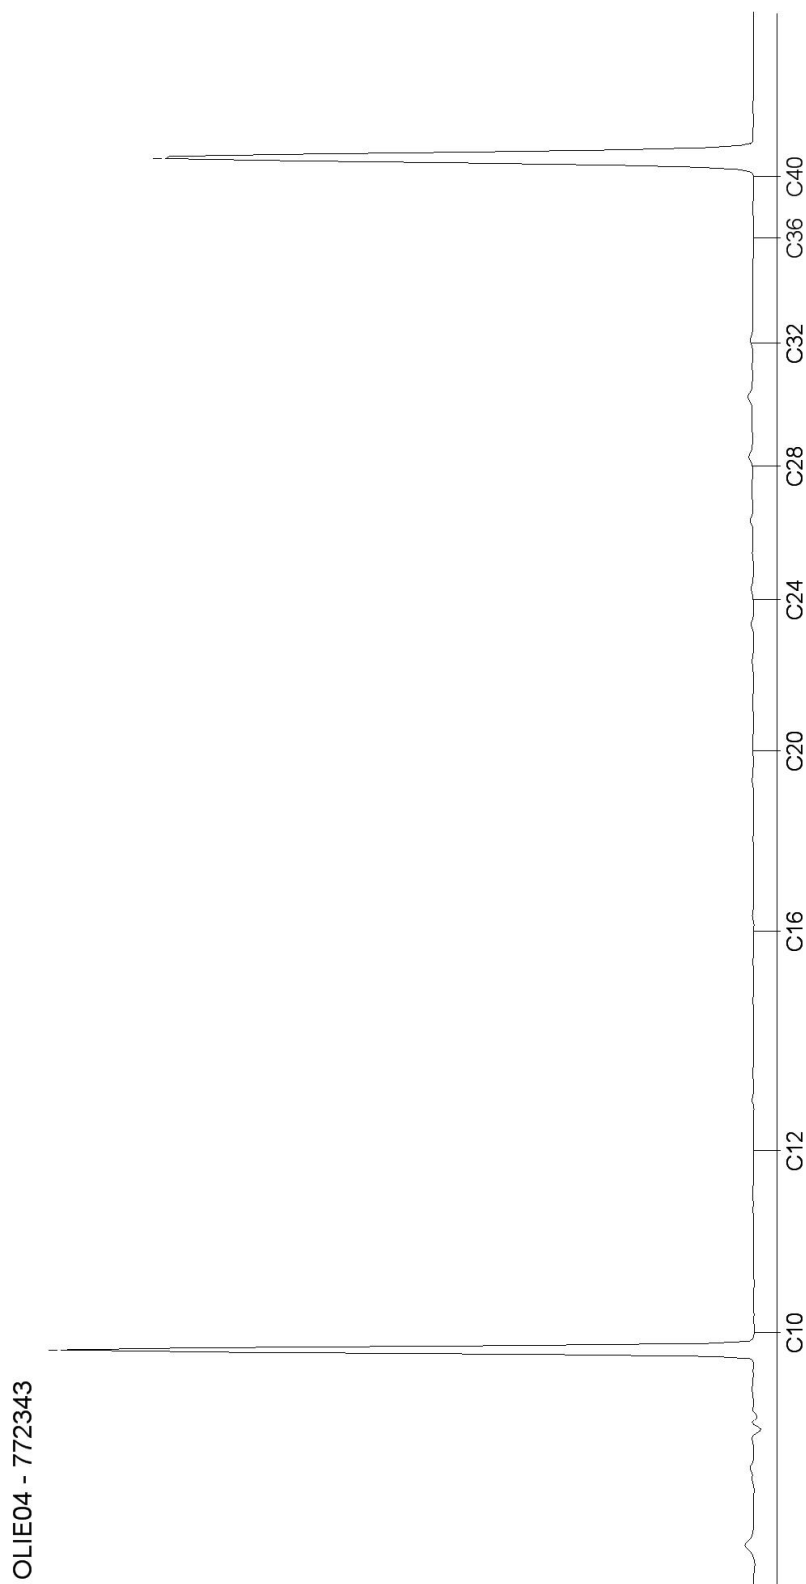
**Monsteromschrijving: BG4 (50-100)**

CHROMATOGRAM for Order No. 808843, Analysis No. 772343, created at 20.11.2018 08:52:01

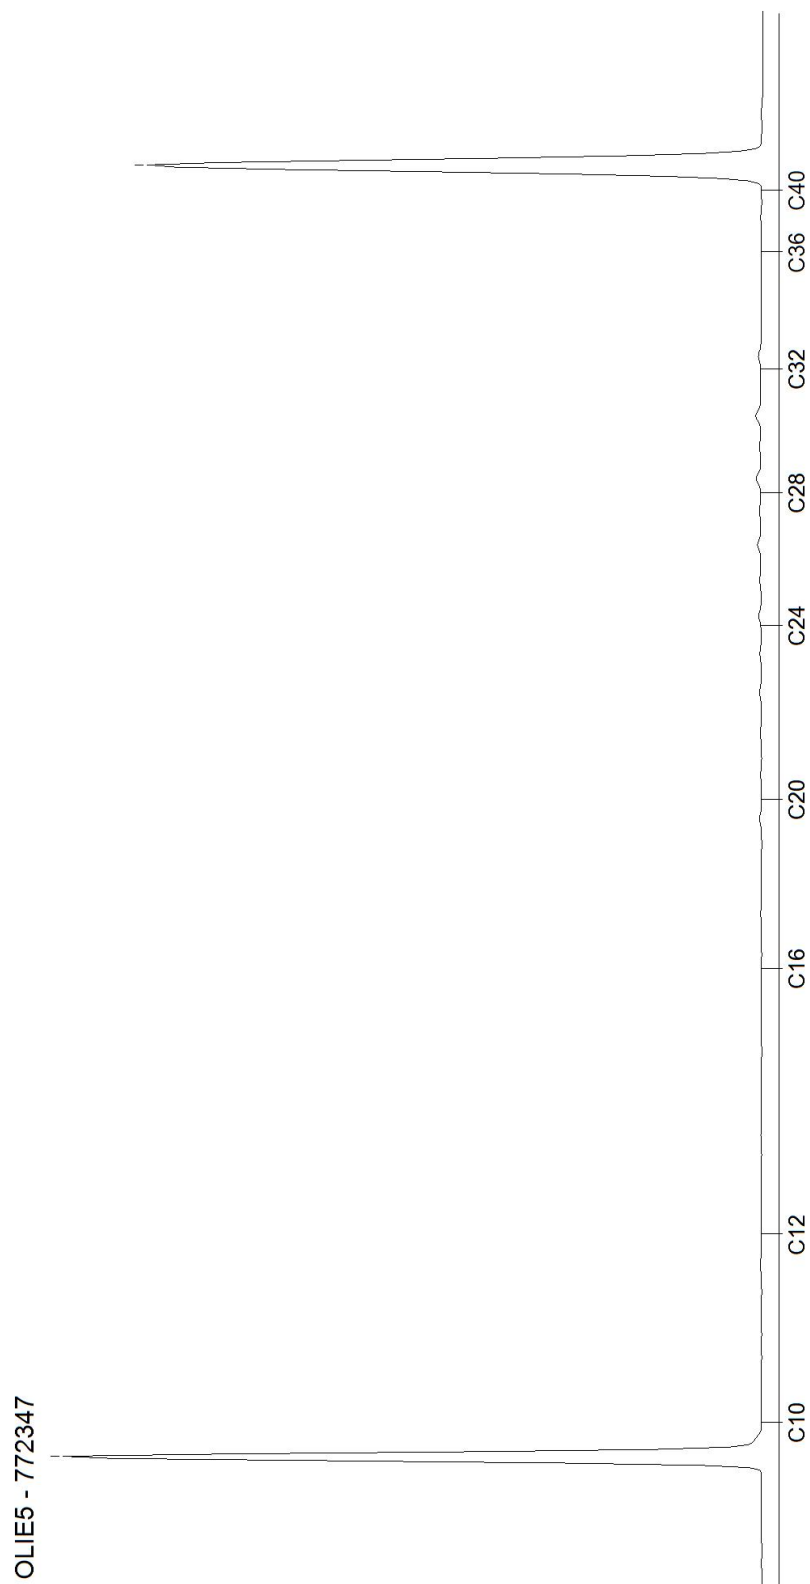
**Monsteromschrijving: BG5 (0-50)**

CHROMATOGRAM for Order No. 808843, Analysis No. 772347, created at 20.11.2018 07:09:18

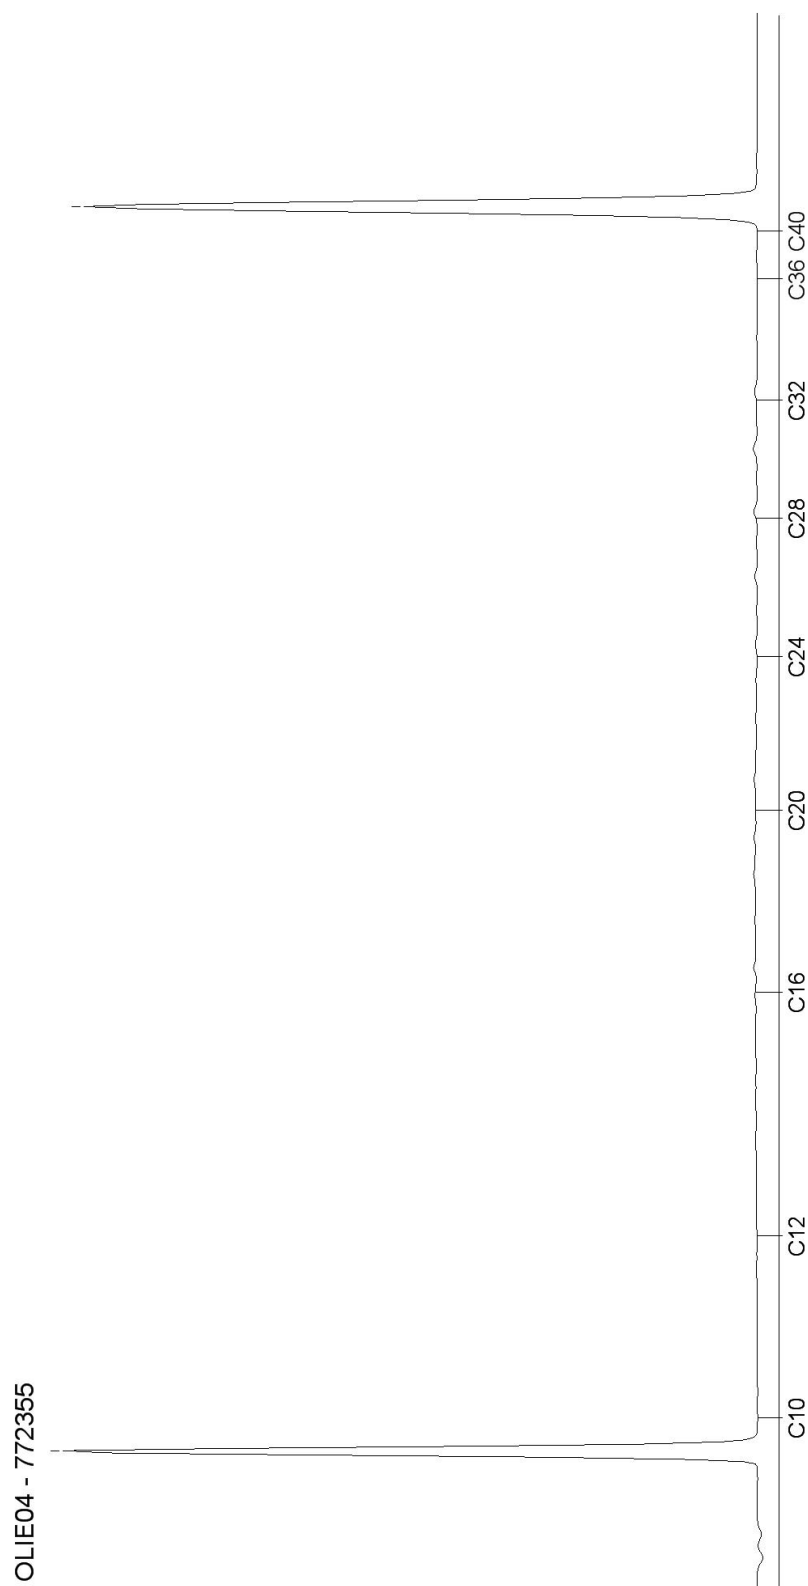
**Monsteromschrijving: OG1 (50-200)**

CHROMATOGRAM for Order No. 808843, Analysis No. 772355, created at 20.11.2018 08:52:01

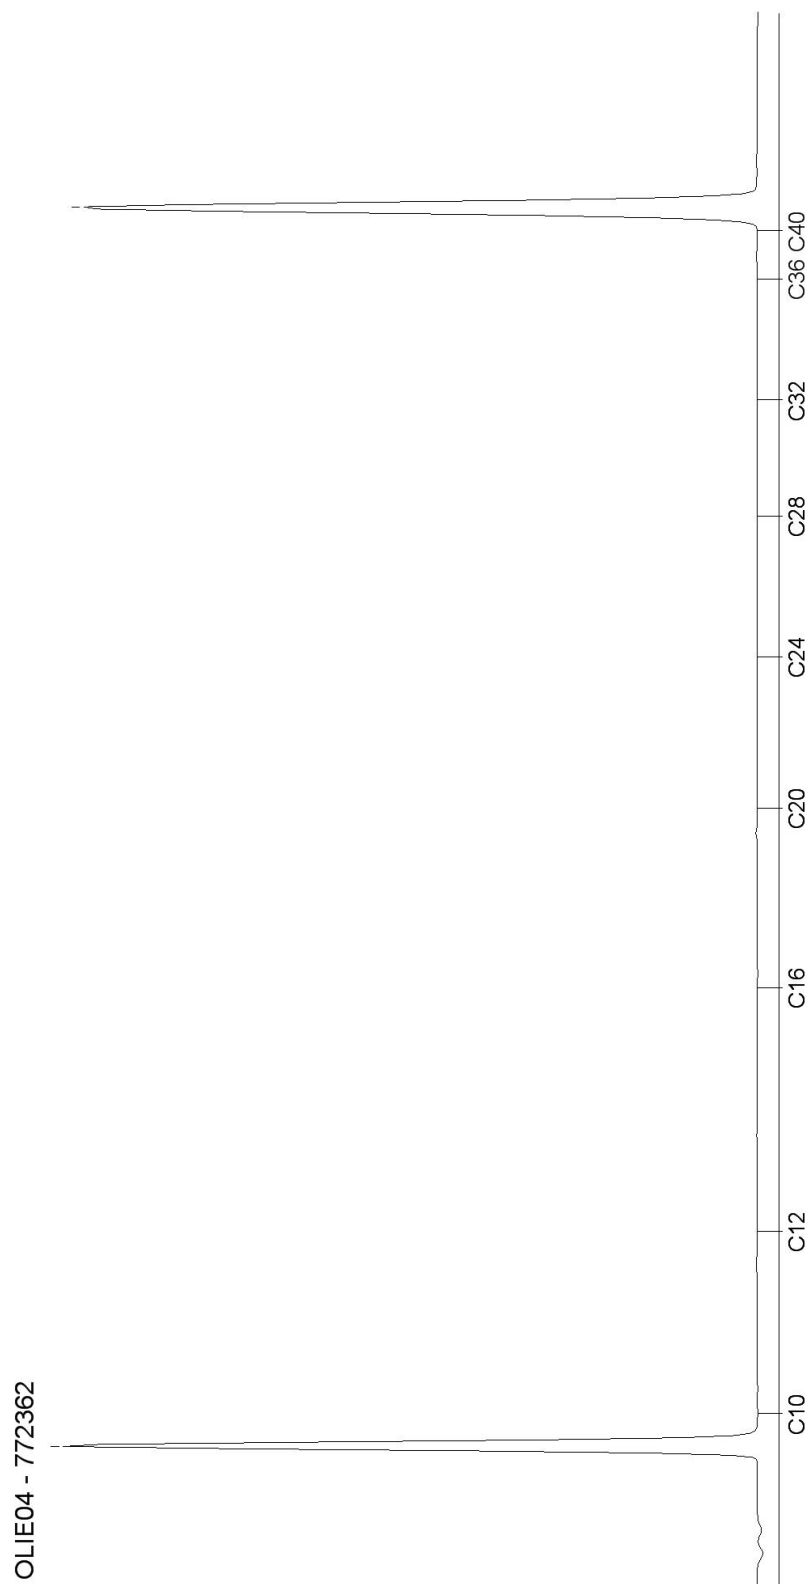
**Monsteromschrijving: OG2 (50-190)**

CHROMATOGRAM for Order No. 808843, Analysis No. 772362, created at 20.11.2018 08:52:01

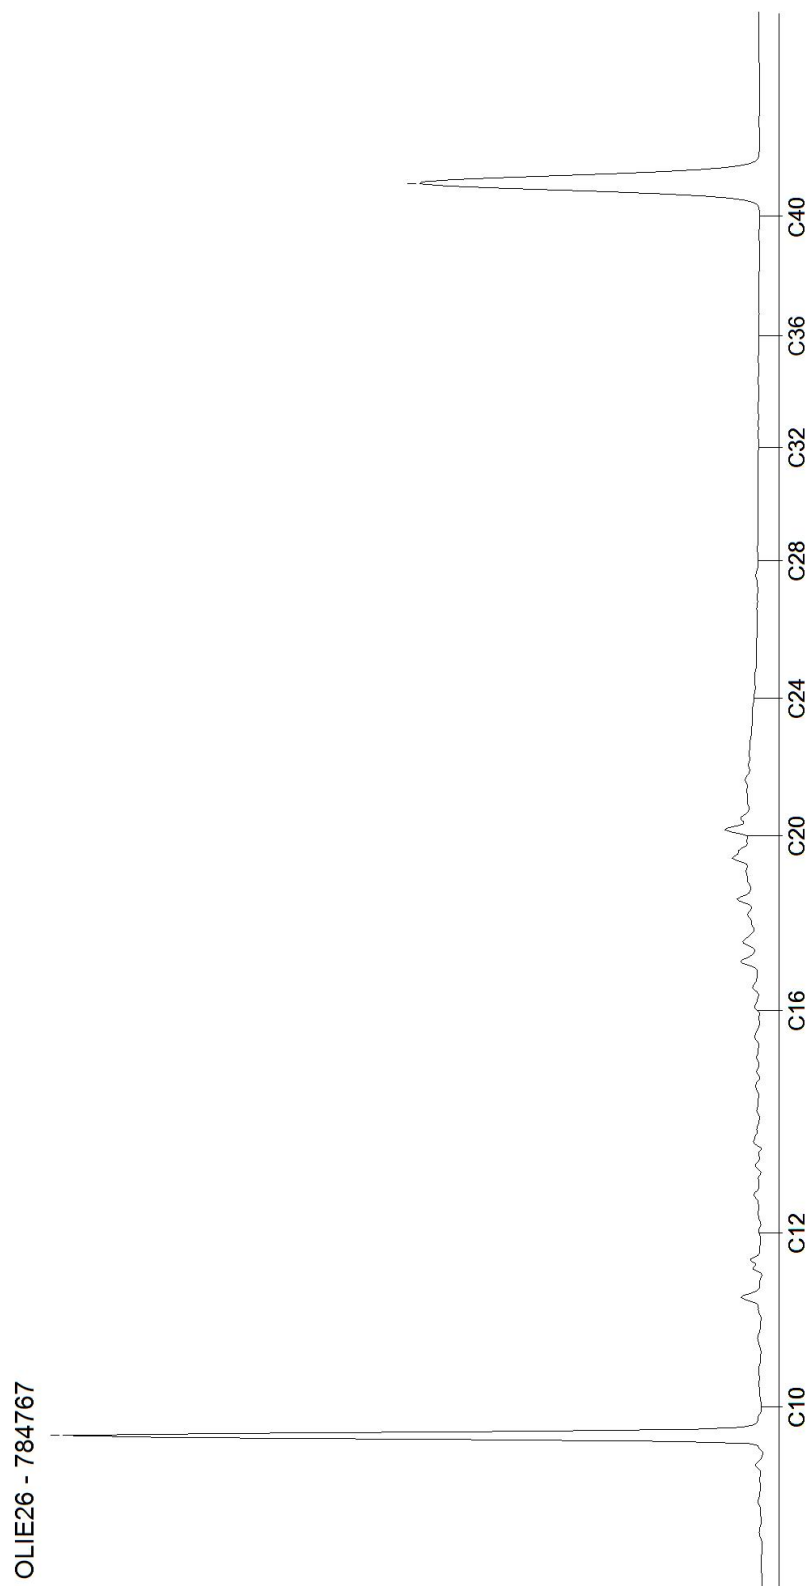
**Monsteromschrijving: 15-1-1 (400-500)**

CHROMATOGRAM for Order No. 810871, Analysis No. 784767, created at 23.11.2018 06:58:05

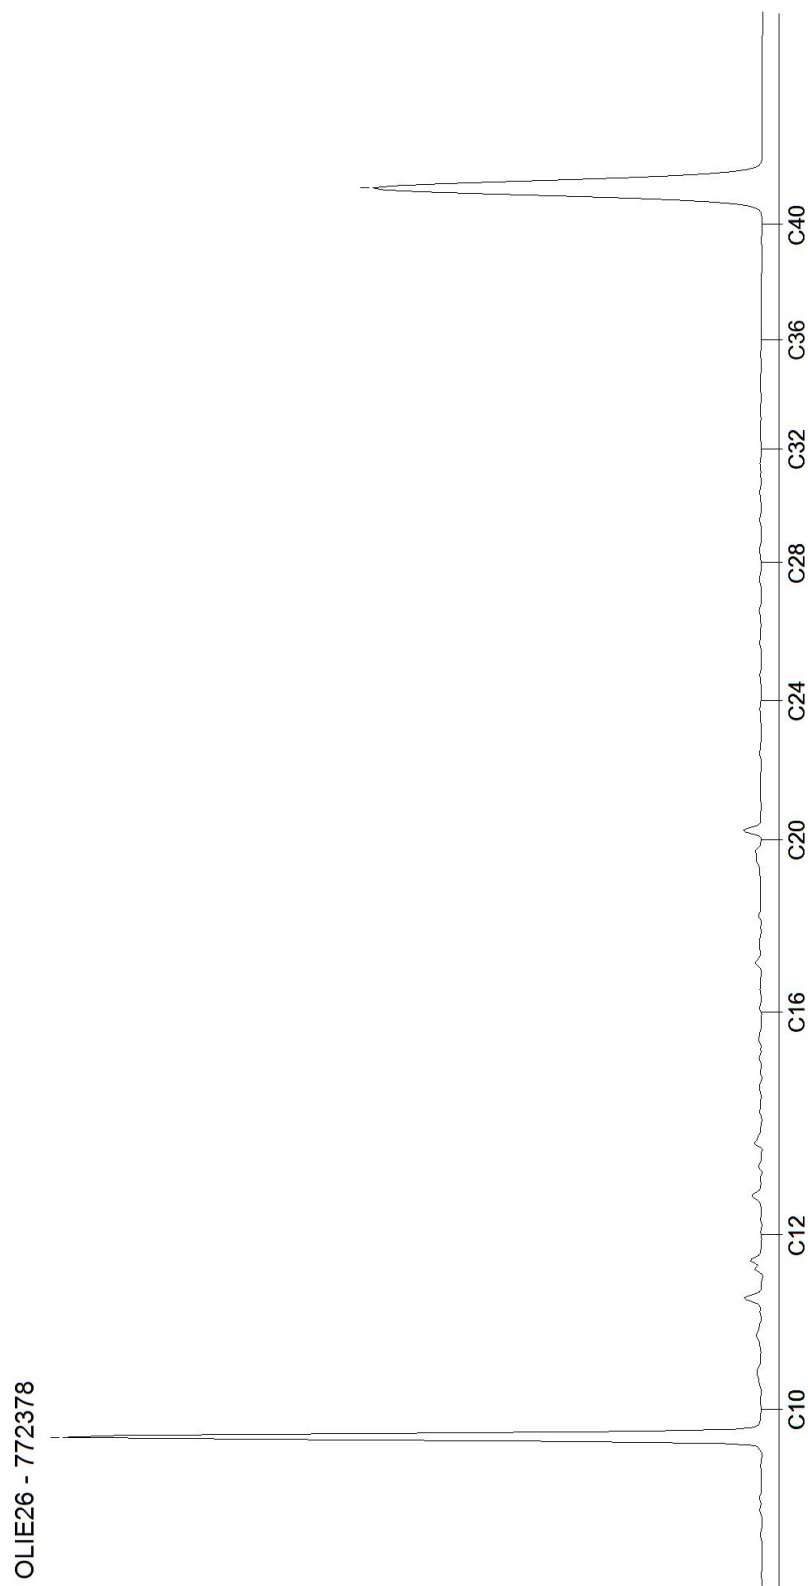
**Monsteromschrijving: 01-1-1 (500-600)**

CHROMATOGRAM for Order No. 808845, Analysis No. 772378, created at 20.11.2018 12:33:44
