Roermond : 1 november 2018  
Ons kenmerk : AM18507  
Betreft : Actualiserend bodemonderzoek Patrijzenlaar (ong.) te Bavel, gemeente Breda

In uw opdracht heeft Aeres Milieu een actualiserend bodemonderzoek uitgevoerd voor het plangebied aan de Patrijzenlaar (ong.) in Bavel, gemeente Breda. Een beschrijving van de uitgevoerde werkzaamheden en de resultaten van het onderzoek zijn opgenomen in deze briefrapportage.

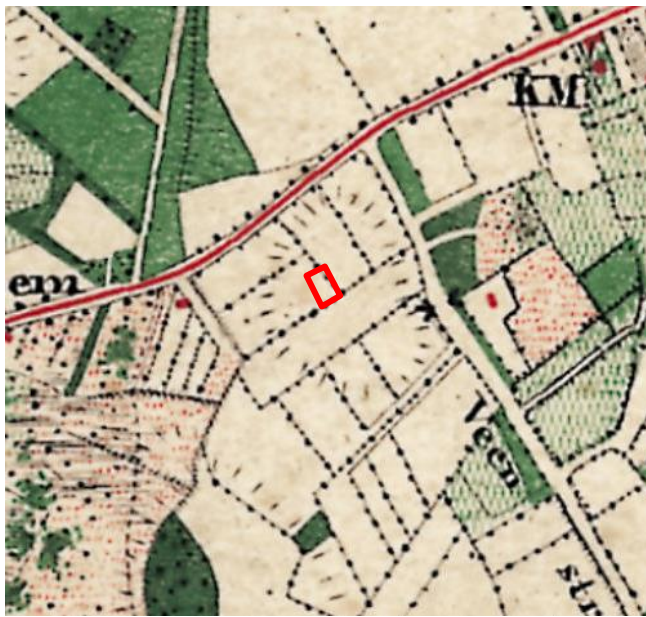
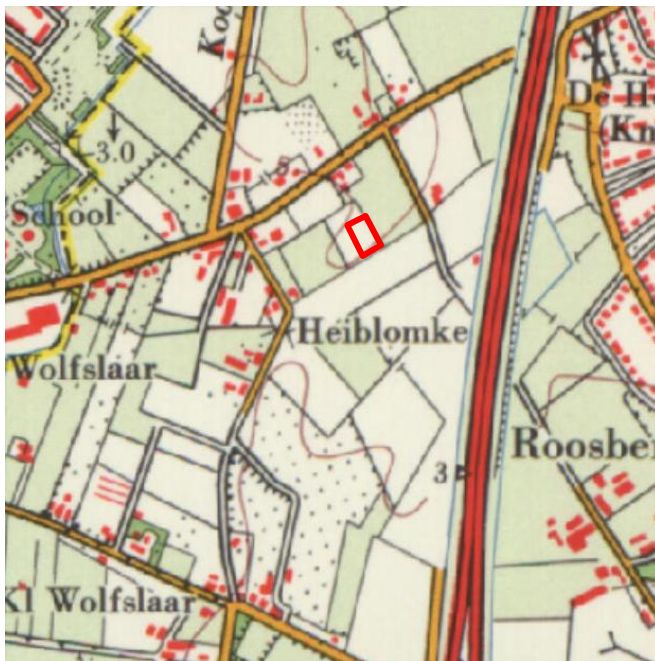
Afbeelding 2: historische kaarten (bron: topotijdreis.nl)

Op basis van geraadpleegde historische kaarten kan worden afgeleid dat de onderzoekslocatie in de periode van 1870 tot heden nooit bebouwd is geweest. De onderzoekslocatie is tot omstreeks 2008 in gebruik geweest als landbouwgrond. Vanaf 2008 zijn de eerste woningen aan de Patrijzenlaar gebouwd.

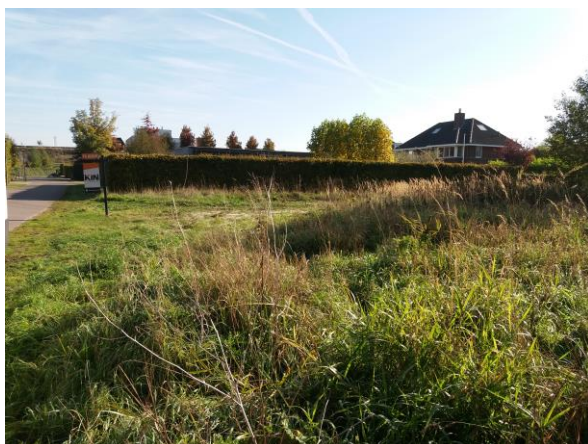
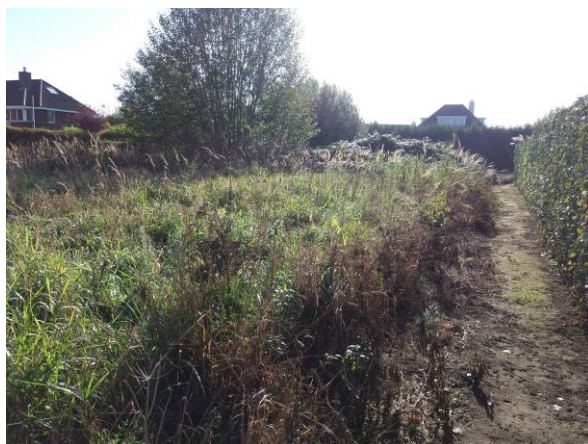
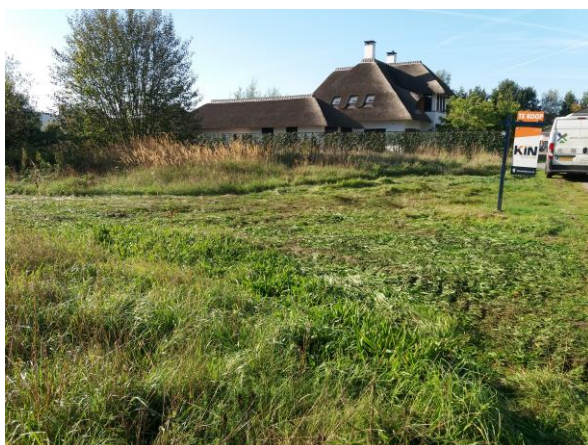
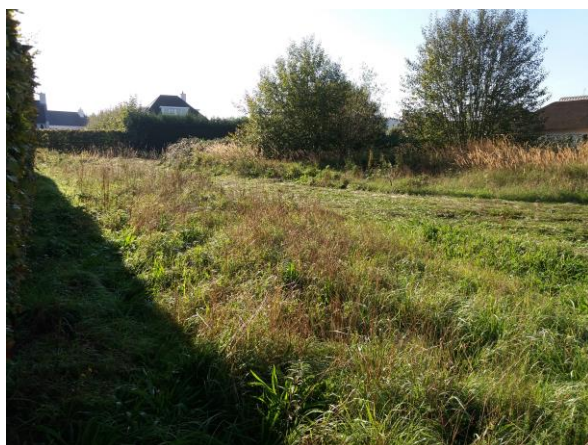
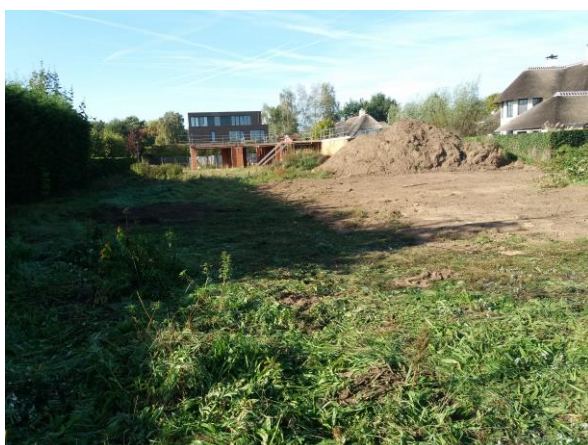
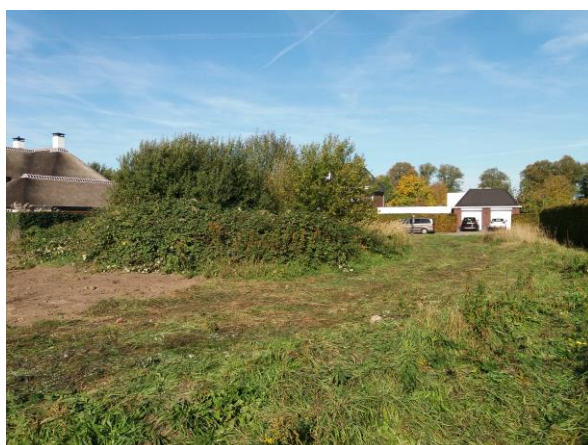
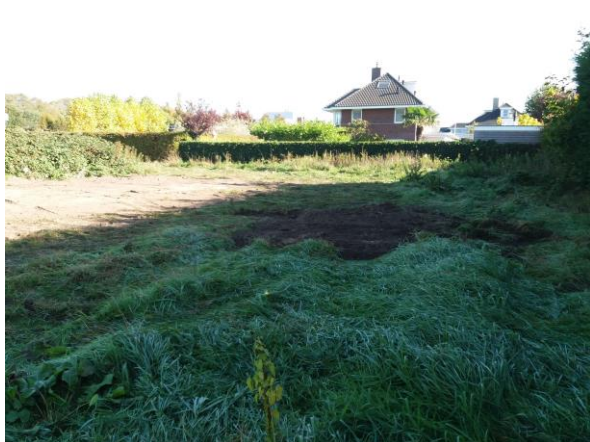
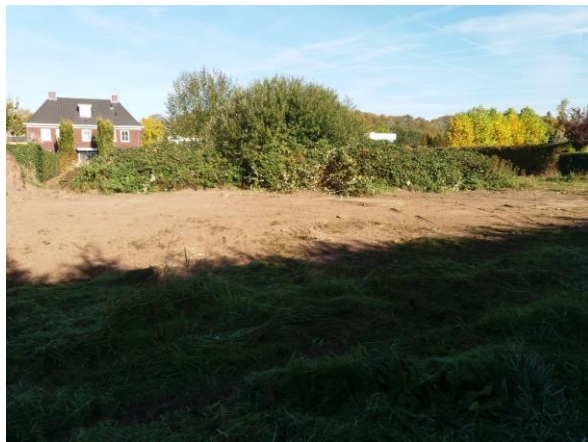
Foto's onderzoekslocatie

De onderzoekslocatie is onbebouwd en braakliggend. Centraal op het terrein zijn enkele bramenstruiken aanwezig. De onderzoekslocatie wordt aan de noordzijde begrensd door de Patrijzenlaar en aan de overige zijden door vrijstaande woningen met tuin.

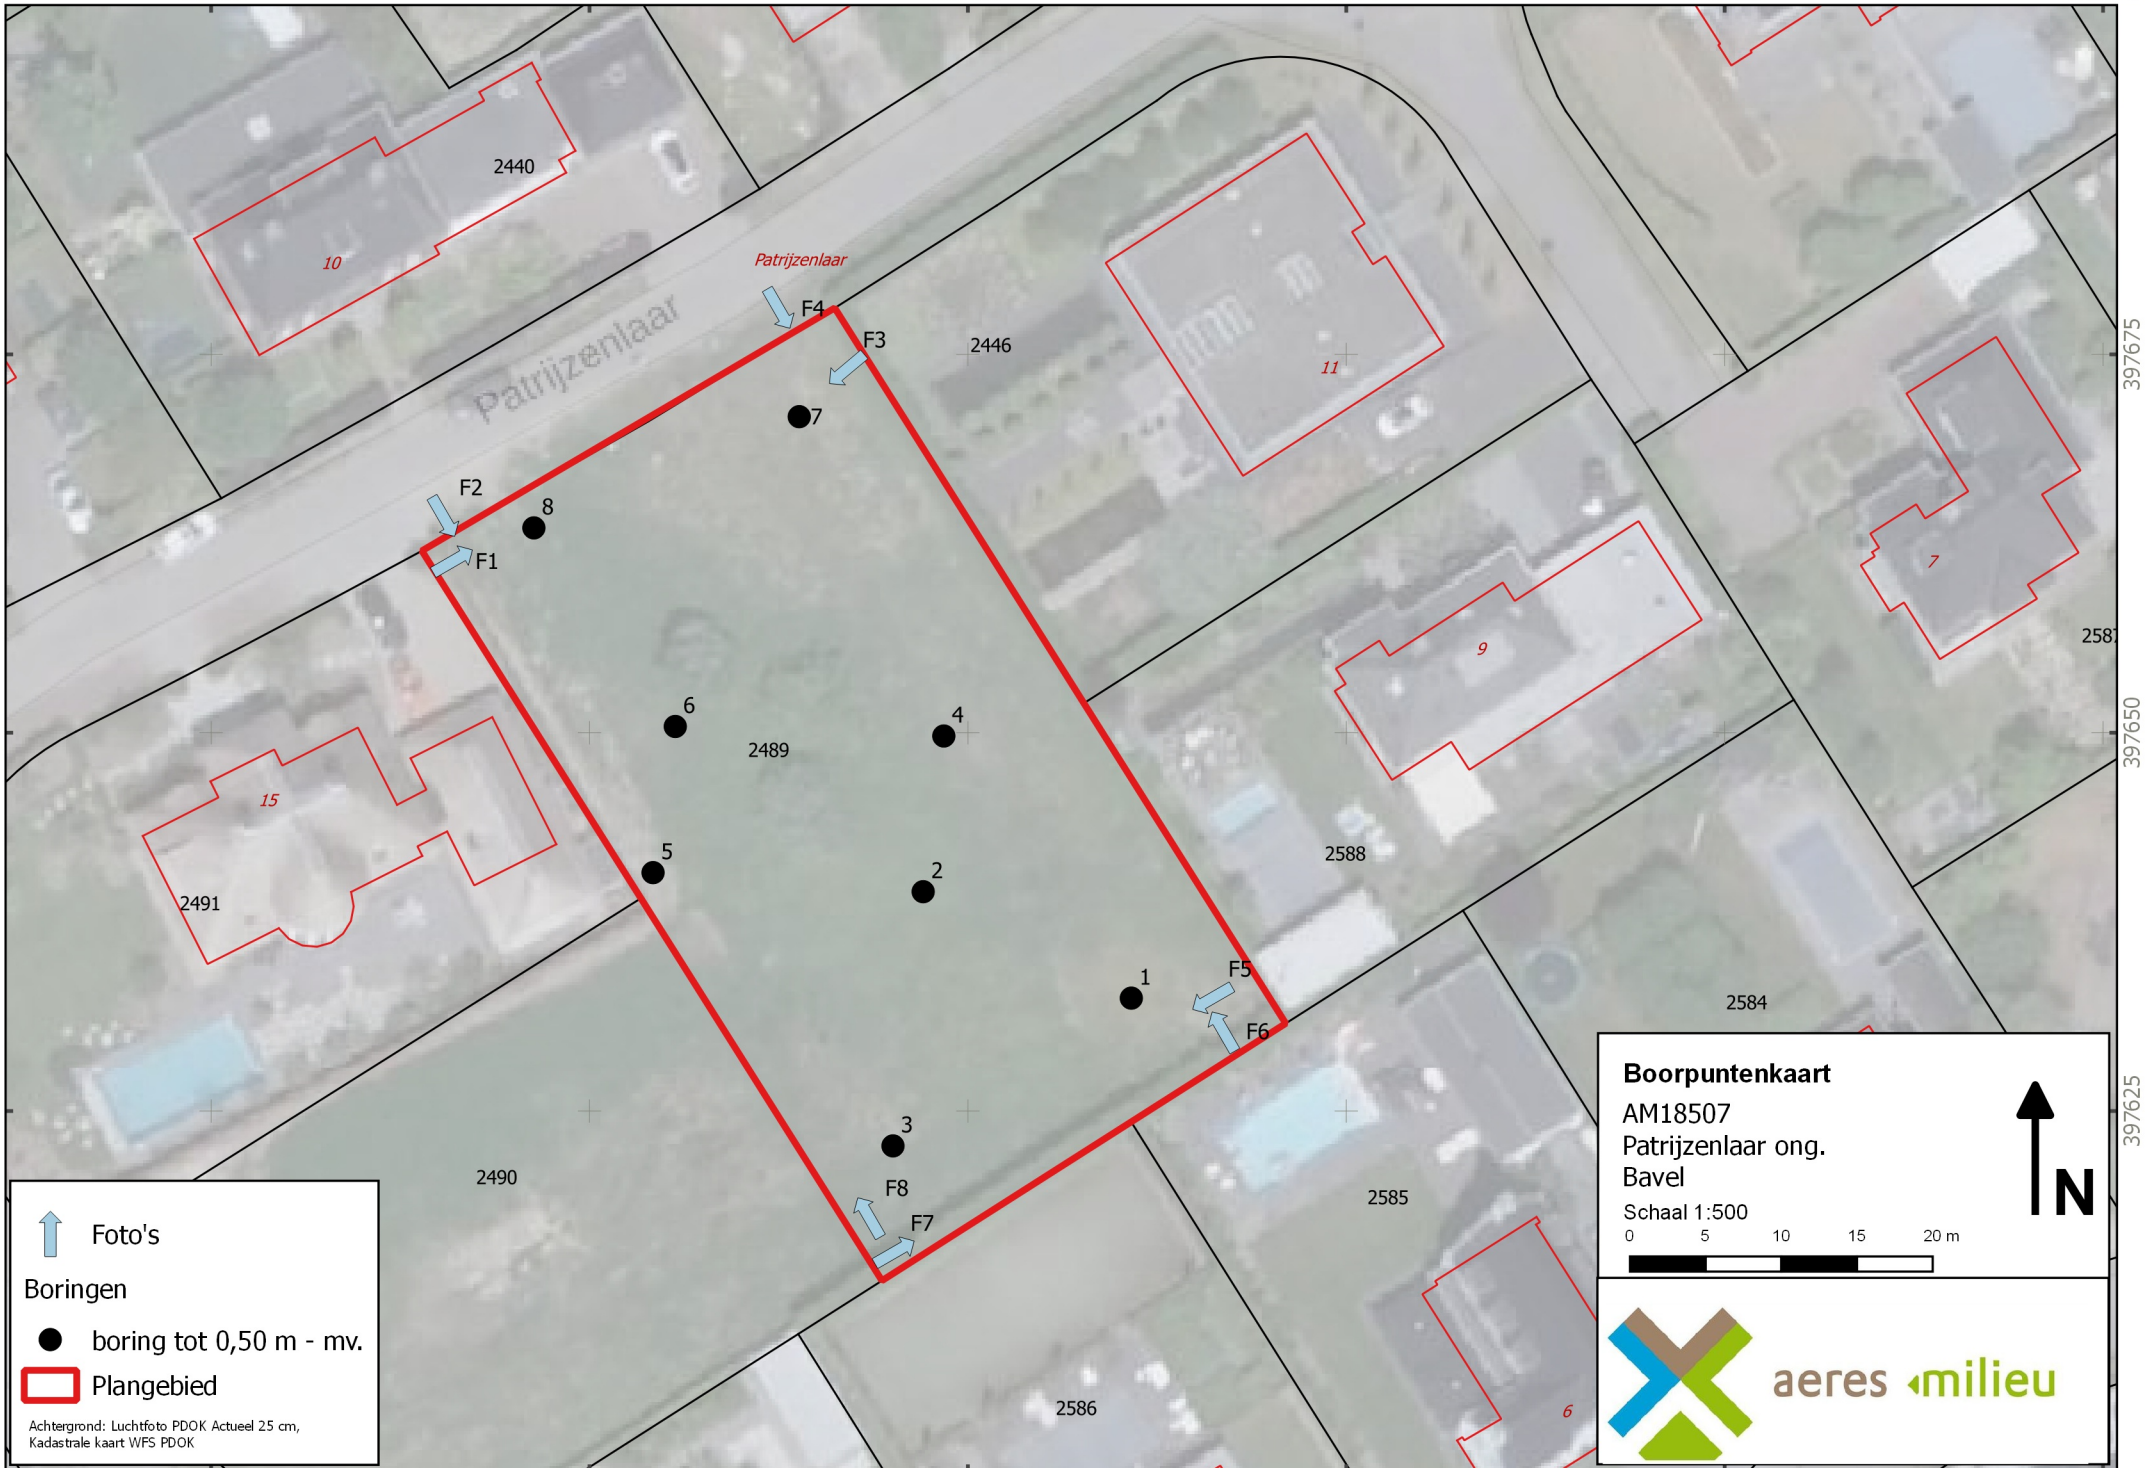
**Boorpuntenkaart**

Situatietekening onderzoekslocatie met boorpunten

- boring tot 0,50 m - mv.
- Plangebied
