## Verkennd bodemonderzoek Brigidastraat 57 te Bavel

Project 2019-0020-014

project Brigidastraat 57 te Bavel

datum 13 augustus 2019

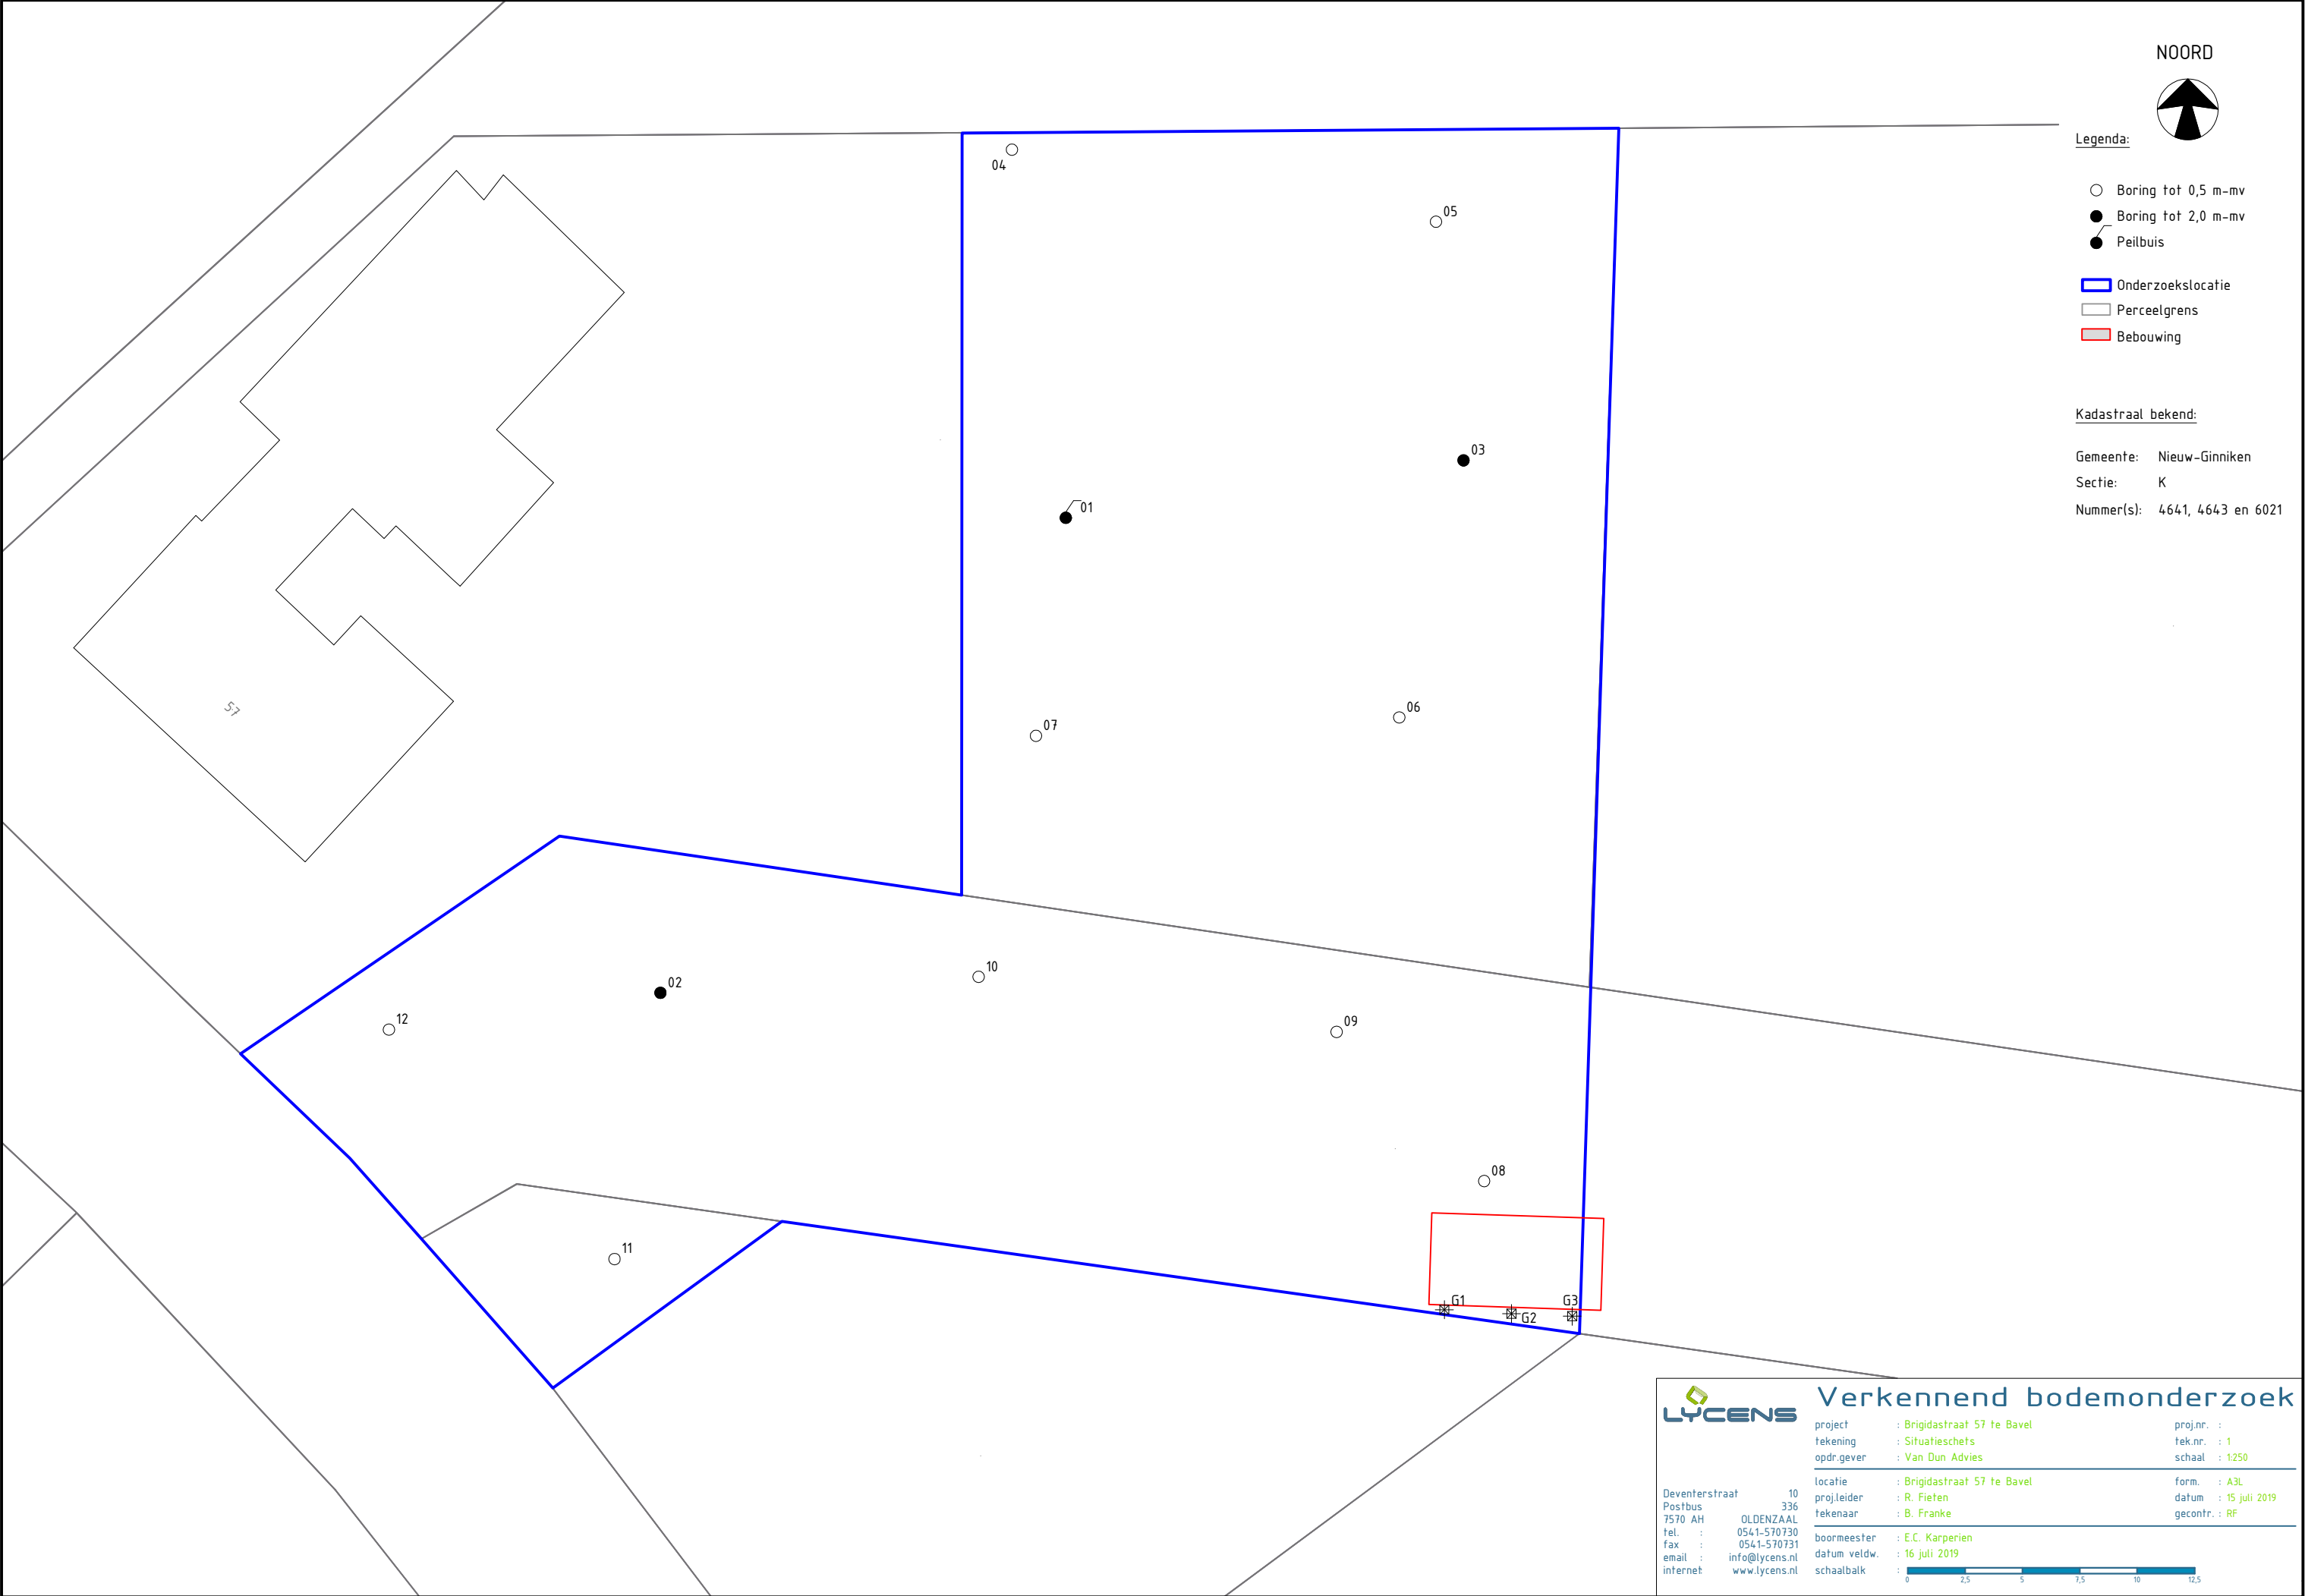
BIJLAGE 2  
SITUATIETEKENING

De posities van de onderzoekspunten zijn op de tekening in bijlage 2 weergegeven. Het vrijkomende materiaal is zintuiglijk beoordeeld op samenstelling, geur, kleur en overige bijzonderheden die kunnen duiden op een mogelijke bodemverontreiniging. De resultaten zijn samengevat beschreven in paragraaf 3.4. De uitgetekende bodemprofielen zijn opgenomen in bijlage 3.

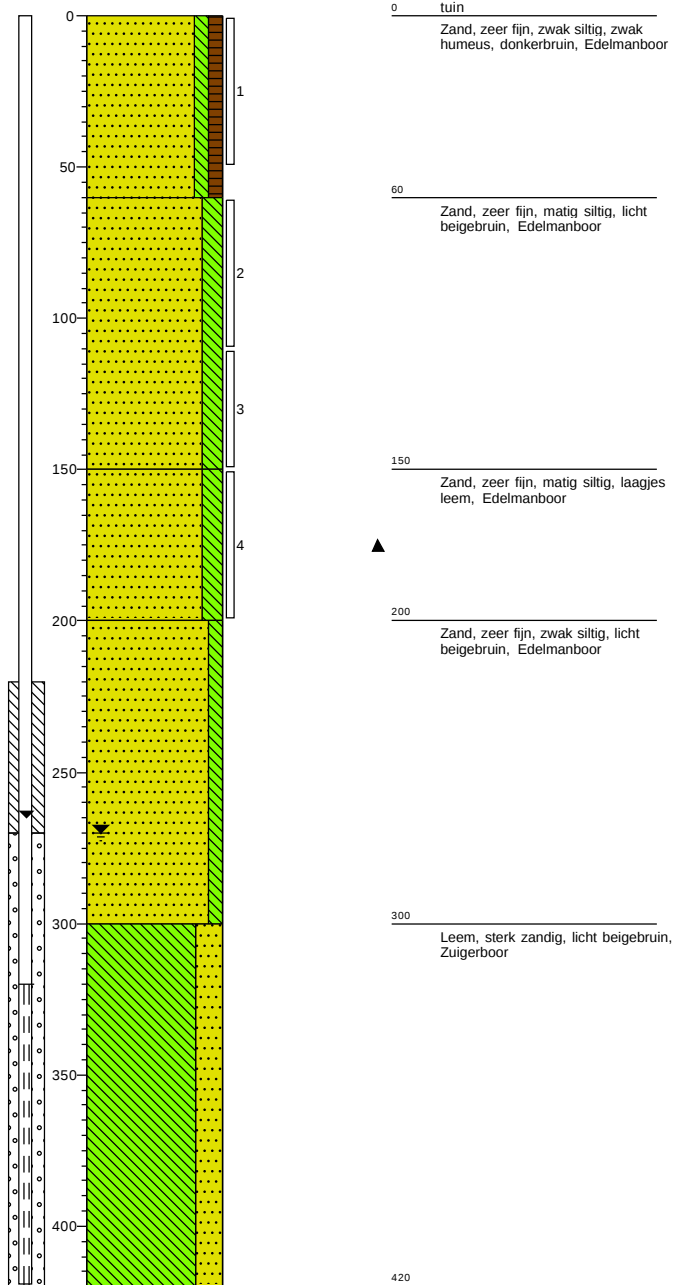
## Boring: 01

Uit de bodemprofielen blijkt dat de bodem ter plaatse van de onderzoekslocatie bestaat uit matig fijn zand in de bovengrond tot matig grof zand in de ondergrond. Vanaf een diepte van 1,5 m-mv tot de maximale einddiepte bestaat de bodem uit leem.

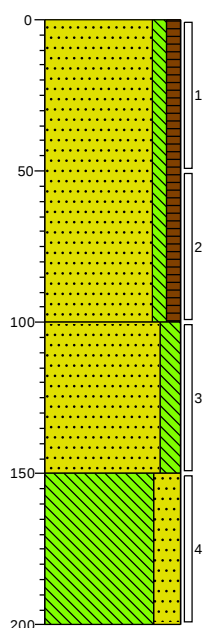
**Boring: 03**

0 tuin  
Zand, zeer fijn, zwak siltig, zwak humeus, donkerbruin, Edelmanboor

100  
Zand, zeer fijn, matig siltig, laagjes leem, neutraalbruin, Edelmanboor
