| Titel: | <b>Nader onderzoek flora en fauna</b> |
| Subtitel: | <b>Sloop stallen Tervootseweg 6 Bavel</b> |
| Opdrachtgever: | <b>Mts. Rutten-Renne</b> |
| Datum | 1 maart 2021 |

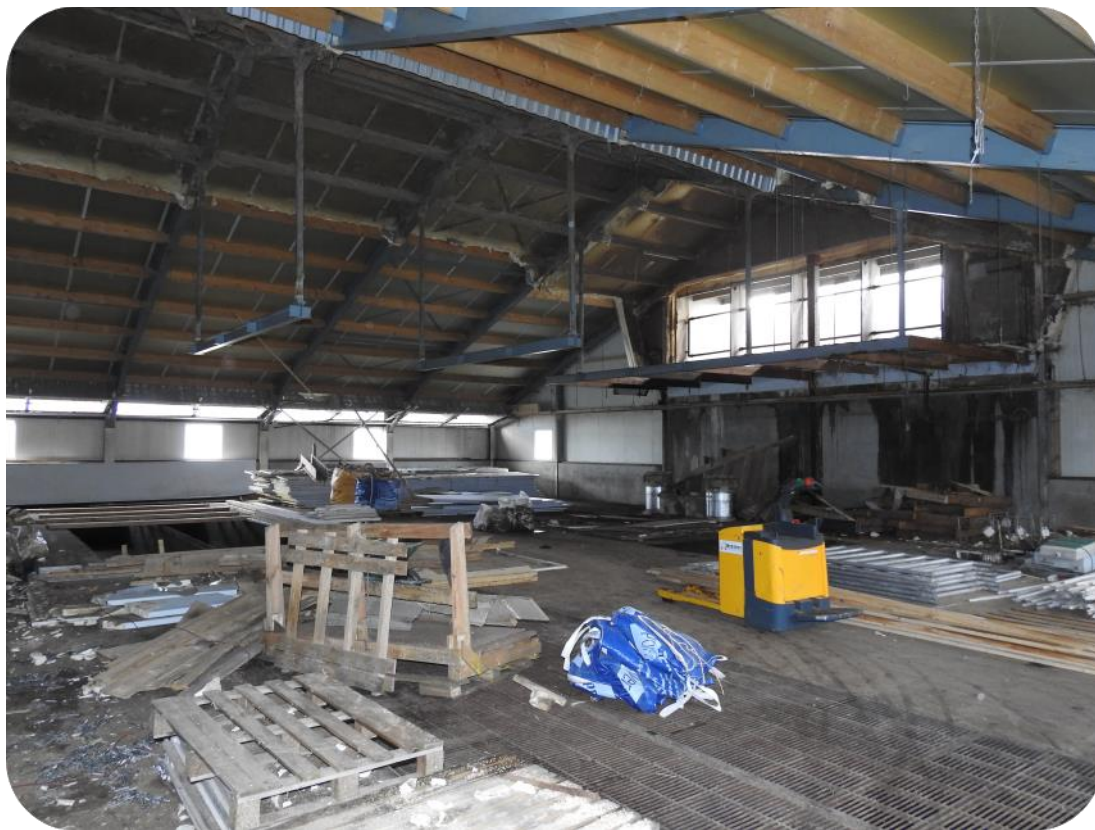
*Afbeelding 1, stal 6, huidige situatie (februari 2021)*

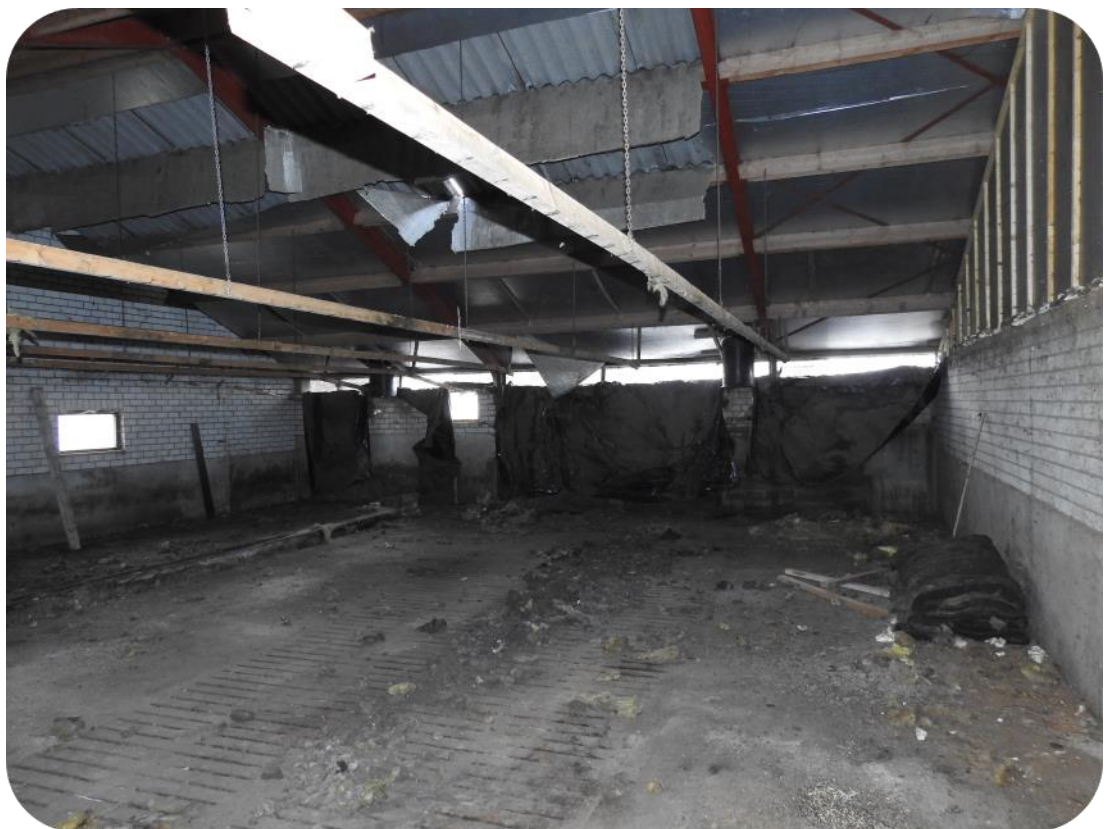
De nadere onderzoeken zijn conform de aanbevelingen uit het verkennend onderzoek, vóór maart uitgevoerd op 17 en 24 februari 2021, door ecooloog R. Theunisz van Eco Consult. In de te slopen stallen is zoals verwacht, geen verblijfplaats van vleermuizen of enige activiteit van vleermuizen aangetroffen. Er is ook geen activiteit van vogels waargenomen.

De kans daarop neemt nu ook elke dag, voor beide soortsgroepen, sterk af, omdat er wordt gewerkt aan het verwijderen van het isolatiemateriaal.

*Afbeelding 3, stal 3, huidige situatie (februari 2021)*

In maart 2021, voordat gebroed wordt, of er zomer-, paar-, of kraamverblijven van vleermuizen zouden kunnen ontstaan, worden ook de daken verwijderd. Vestiging van dieren wordt actief ontmoedigd door ook te zorgen voor tocht en het wegnemen van ondergronden waarop vogels op- of onder zouden kunnen gaan broeden of objecten waar vleermuizen achter zouden kunnen verblijven (meubilair, opslag van materialen). De kans is dus nihil dat er nu nog verblijfplaatsen zullen ontstaan.
