**Verkennd bodemonderzoek**

Molenstraat 11 te Ulvenhout

30 mei 2018

20180492/LVET

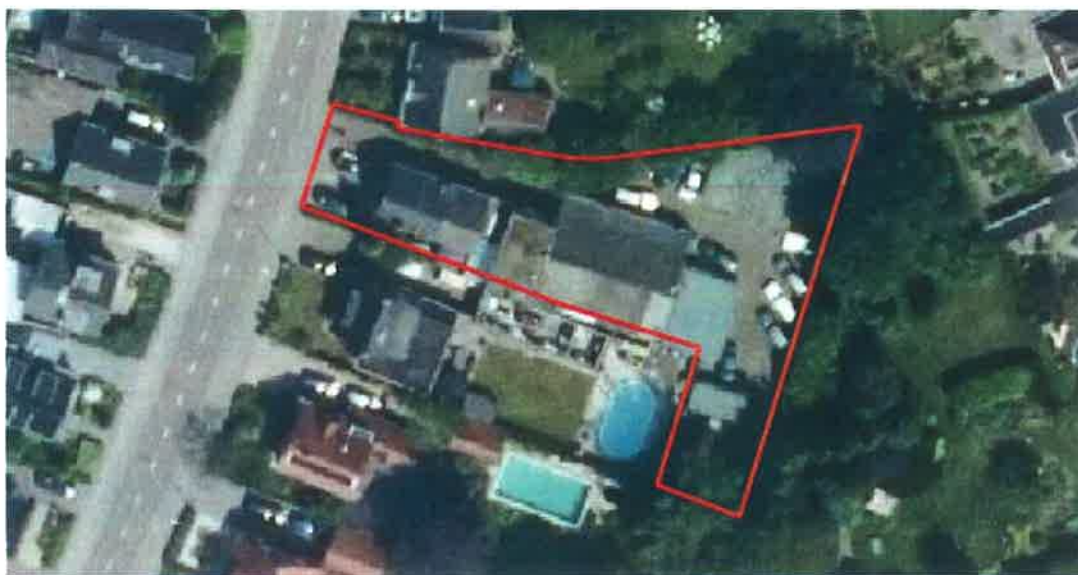
Afbeelding 2.1: Onderzoekslocatie (bron: 1)

De onderzoekslocatie heeft een oppervlakte van 1.184 m<sup>2</sup> en betreft een autobedrijf inclusief werkplaats. Het bedrijf beslaat circa 900 m<sup>2</sup>. Hierop bevindt zich de werkplaats van circa 200 m<sup>2</sup>. Op de locatie is een bovengrondse brandstoftank aanwezig geweest. De onderzoekslocatie is met een rode contour weergegeven in afbeelding 2.1.
