Milieutechniek Rouwmaat
Groenlo bv

Verkennend bodemonderzoek Lage Kerk 13-15 te Deurne

Rapportnummer : **MT.14296**

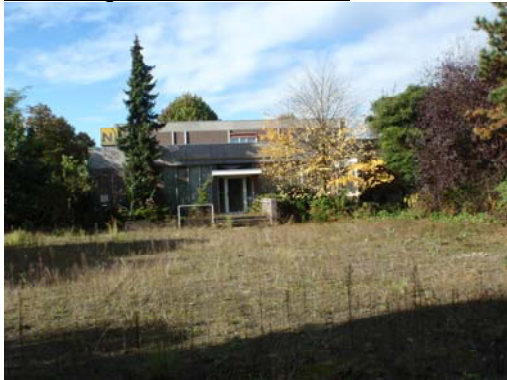
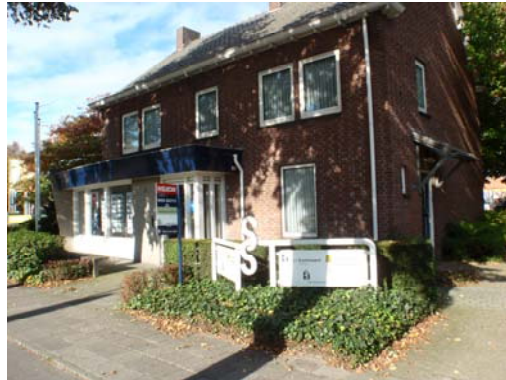
Afbeeldingen onderzoekslocatie:

Op de locatie is een woonhuis en een kantoor aanwezig. De locatie is gelegen op de hoek van de Lage kerk en de Burgemeester van Beekstraat te Deurne.

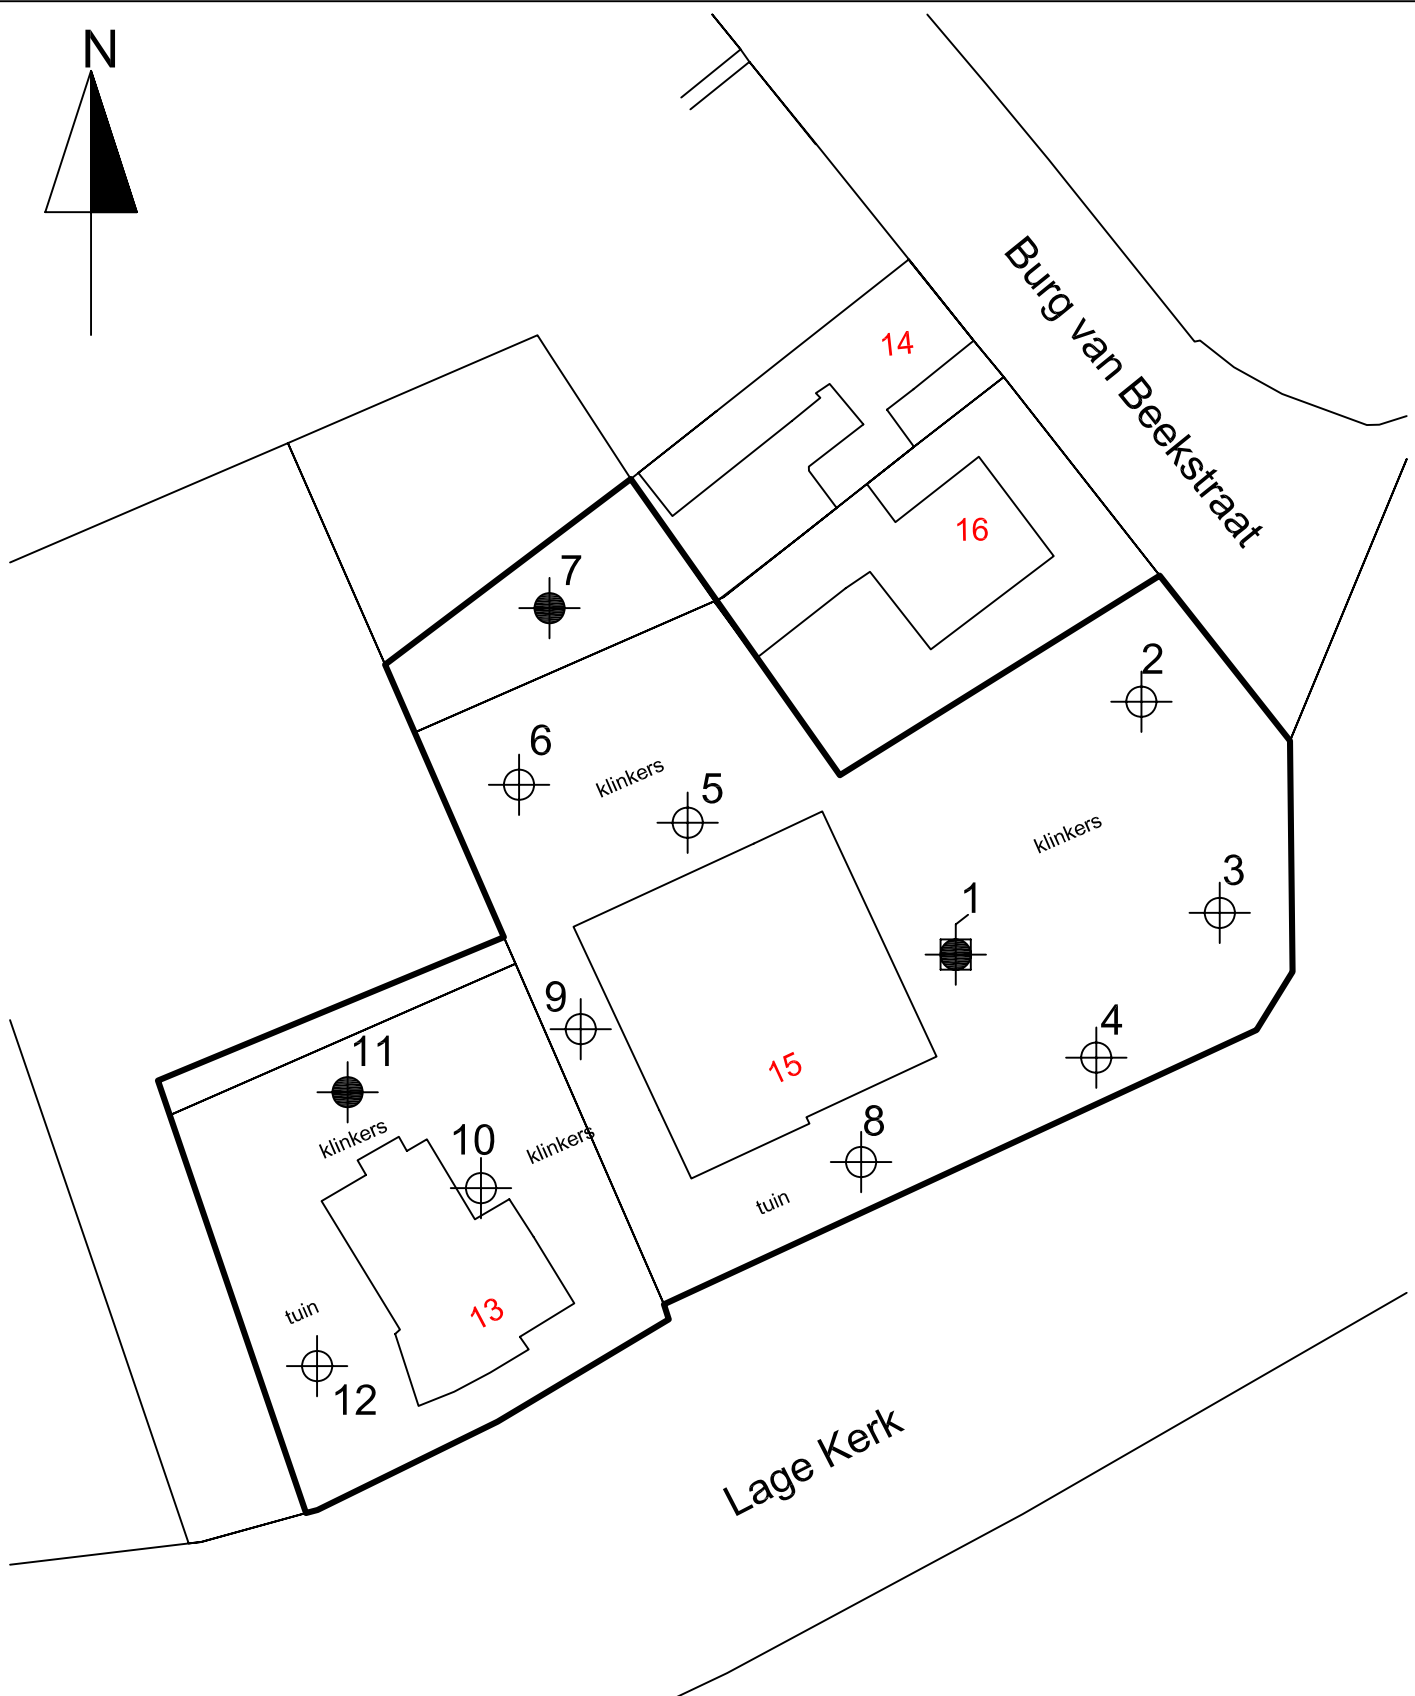
BIJLAGE 1^c

Op de tekening in bijlage 1c staan de diverse boringen weergegeven. De boorbeschrijvingen staan beschreven in bijlage 2.

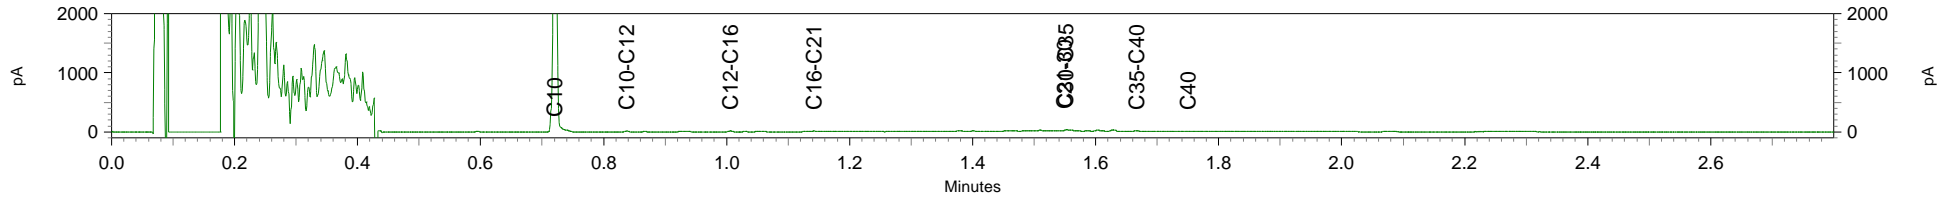
Chromatogram TPH/ Mineral Oil

Sample ID.: 8308164
Certificate no.: 2014118934
Sample description.: 1-1, 4-1, 5-1, 6-1, 8-1>M1
