# Redengevende omschrijving boerderij

**Garst 6 te Liessel**

gemeente Deurne

Oorspronkelijke functie : boerderij  
Huidige functie : boerderij  
Bouwjaar : 1951  
Bezoekdatum : 18 februari 2014  
Opdrachtgever : Roba BV

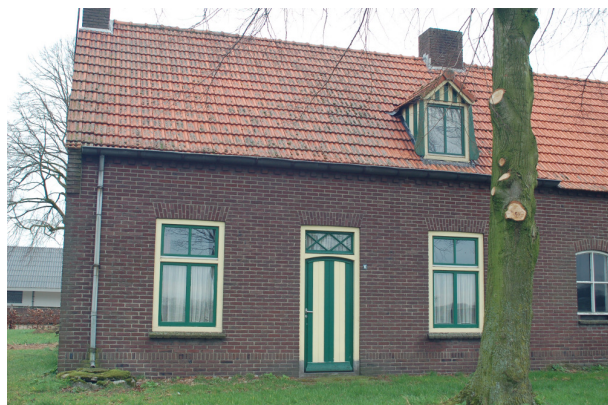
Met de voorgevel wordt de langgevel aan de straat bedoeld. Deze bevat aan de linkerzijde het woongedeelte en aan de rechterzijde het bedrijfsgedeelte. Het woonhuis bevat een traditionele indeling met een houten voordeur met bovenlicht onder een strek in het midden en een venster onder een strek aan weerszijden. De vensters zijn voorzien van een bakstenen lekdorpel. In het dakvlak bevindt zich direct boven het rechter venster een oorspronkelijke dakkapel.

*Voorgevel woonhuis*

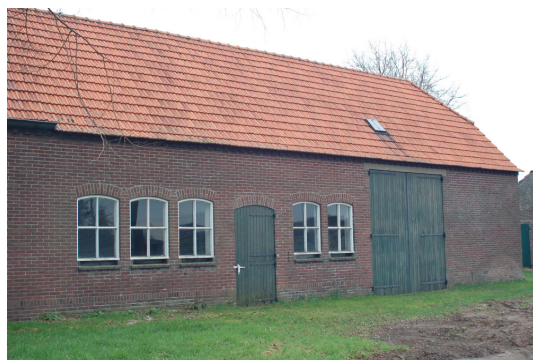
Het bedrijfsgedeelte bevat van links naar rechts onder gemetselde strekken drie getoogde vierruits betonnen stalvensters, een getoogde deelbare houten loopdeur en nog twee vierruits betonnen stalramen. Rechts hiervan zit onder een betonnen latei een hoge houten deeldeur.

*Bedrijfsgeedeelte*

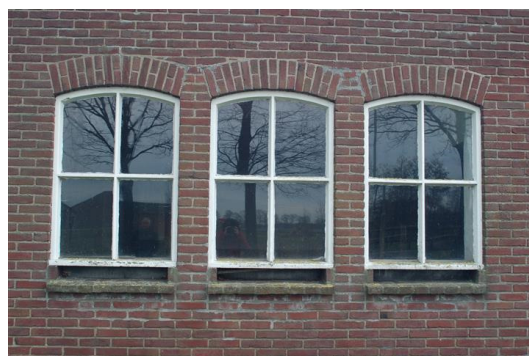
*Stalvensters*

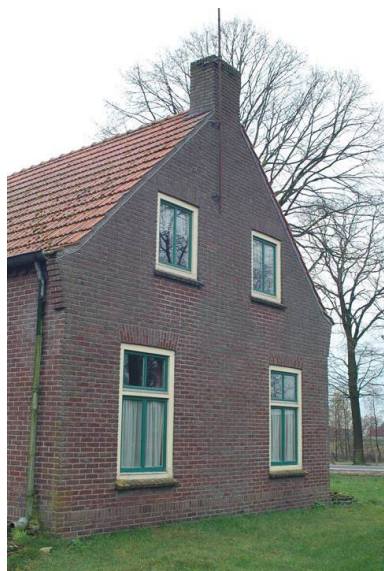
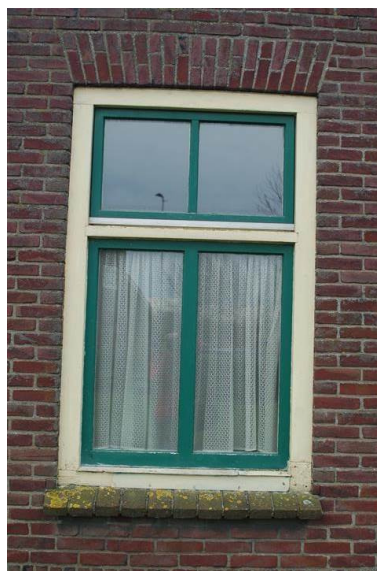
Het betreft de kopgevel van het woongedeelte. De gevel bevat op de benedenverdieping onder een strek twee T-vensters met tweeruits bovenlicht. De vensters zijn voorzien van bakstenen lekdorpels. De bovenverdieping bevat twee vierkante tweeruits vensters met bakstenen lekdorpel. Bij de aanzet van het dak zijn smalle schouders gemetseld. De gevel eindigt in een doorgetrokken gemetselde schoorsteen.

*De kopgevel van het woongedeelte Venster*

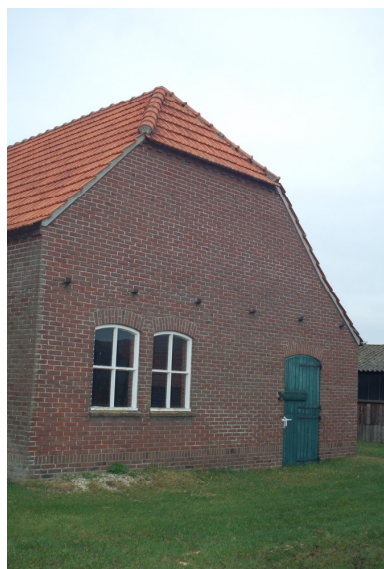
De rechterzijgevel betreft de kopgevel van het bedrijfsgedeelte. De gevel bevat aan de linkerkant twee vierruits betonnen stalvensters onder een strek. De vensters zijn voorzien van bakstenen lekdorpels. Aan de rechterkant zit een getoogde deelbare houten loopdeur. De gevel telt een serie muurankers, bedoeld voor het realiseren van een latere aanbouw. Dit is er echter nooit van gekomen. Direct onder het wolfseinde is een tandlijst aangebracht.

*Rechterzijgevel*

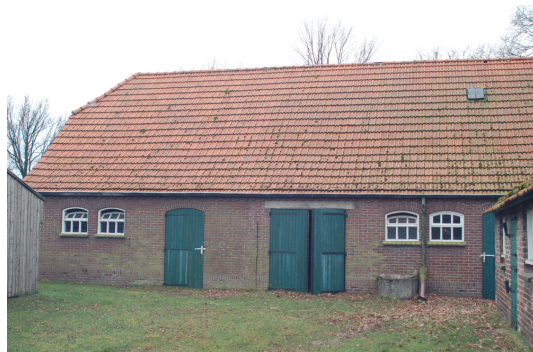
Het bedrijfsgedeelte van de boerderij bevat van links naar rechts onder strekken twee getoogde zesruits betonnen stalvensters met kleppende bovenlichten, een getoogde houten loopdeur, een dubbele staldeur onder een betonnen latei, twee getoogde zesruits stalvensters en nog een getoogde houten loopdeur.

*Bedrijfsgedeelte aan de achterzijde*

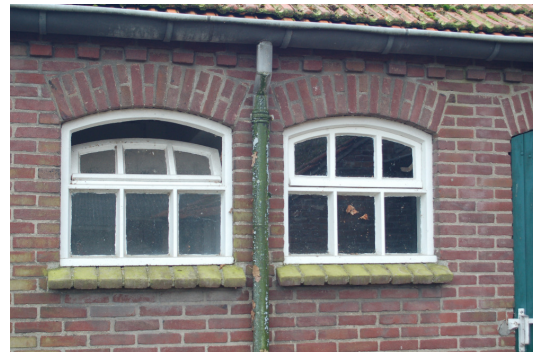
*Stalvensters in de achtergevel*

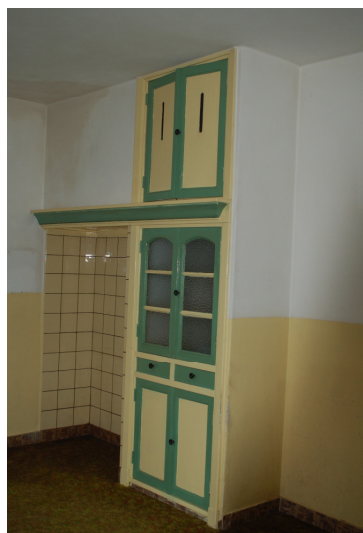
*Schouw in de keuken*

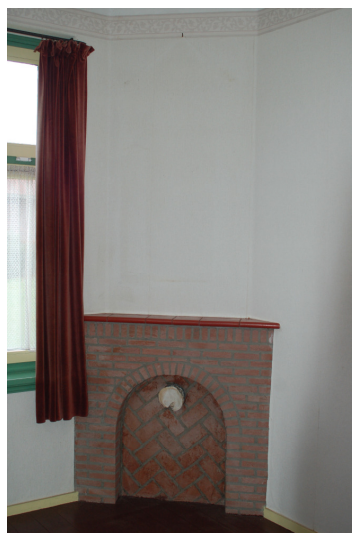
*Schouw in de goeikamer*

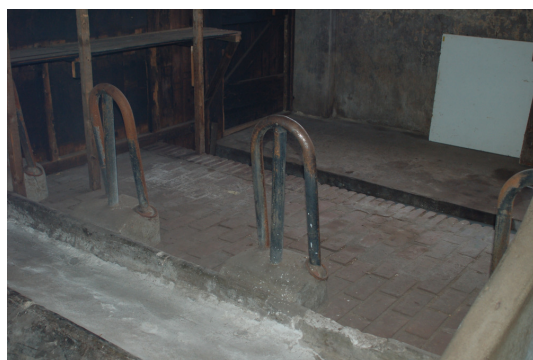
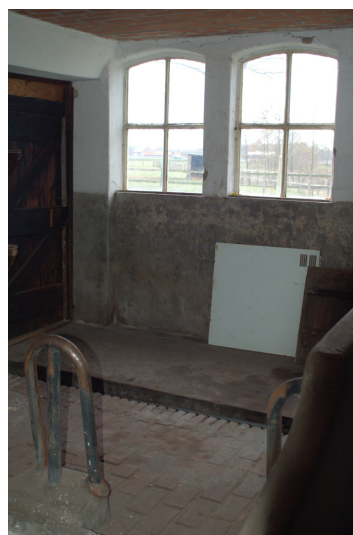
Het bedrijfsgedeelte van de boerderij bevat een oorspronkelijk ingericht stalgedeelte met grupstal. Het plafond van het stalgedeelte is gemetseld van baksteen. De stal is in een latere periode door middel van een houten wand in twee delen verdeeld.

*Stalgedeelte*

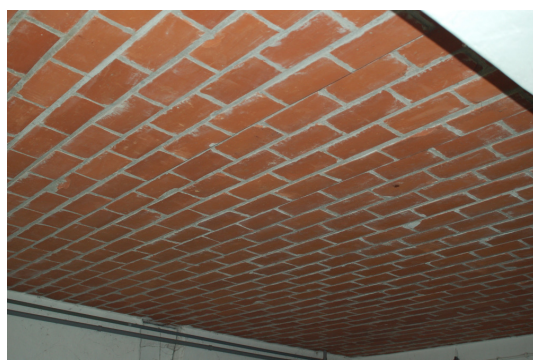
*Gemetseld plafond in het stalgedeelte*

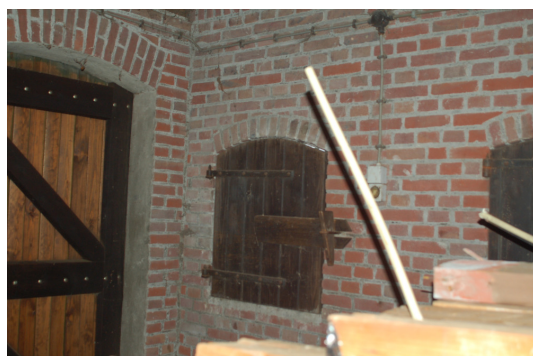
De deel betreft een hoge open ruimte. Het dak is onbeschoten: de pannen liggen in het zicht. Achter in deze ruimte bevindt zich een oorspronkelijke gemetselde paardenstal.

*Paardenstal*

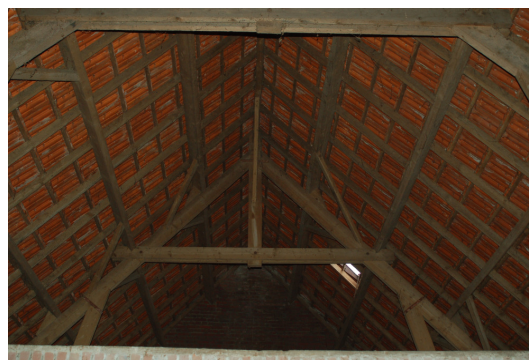
*Kapconstructie*

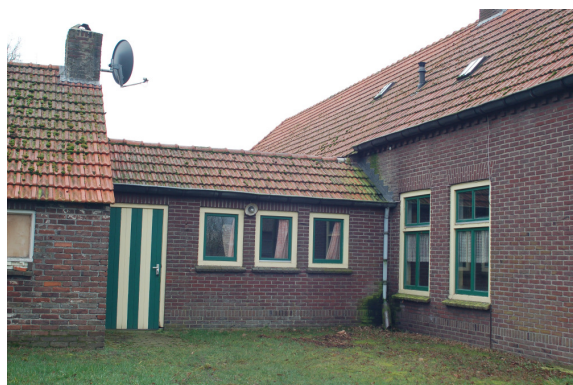
*Tussenlid*

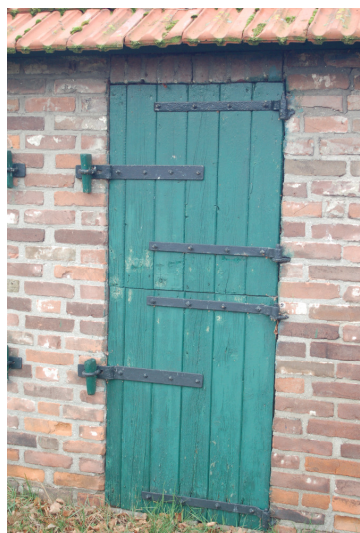
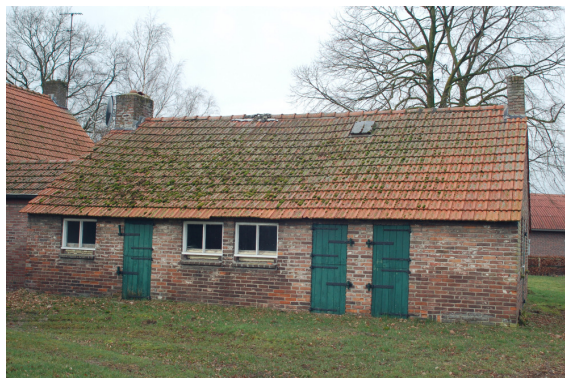
De eenlaags **schuur aan de achterzijde** van de boerderij wordt met een lager tussenlid met de boerderij verbonden. De schuur heeft een rechthoekig grondplan onder een zadeldak met rode muldenpannen. De gevels zijn opgetrokken uit baksteen en gemetseld in halfsteens verband. De linkerzijgevel (lange gevel) van de schuur van links naar rechts een houten varkensdeurtje, twee betonnen tweeruits vensters, nog een varkensdeurtje en weer twee tweeruits betonnen vensters. Beide kopgevels bevatten een getoogde houten loopdeur. De andere gevel bevat van links naar rechts een tweeruits betonnen stalvenster, een houten varkensdeurtje, twee betonnen stalvensters en twee betonnen stalvensters. Op het nokeinde staat een gemetselde schoorsteen, de andere zijde heeft een gemetseld toppilaster. Het lagere **tussenlid** onder een zadeldak met rode muldenpannen bevat aan de zijde van het woongedeelte onder rollagen een houten loopdeur en drie vierkante vensters met bakstenen lekdorpel. Het tussenlid is opgevat als 'goot' en heeft een eenvoudige gootsteen met granito blad.

*Aangebouwde schuur*

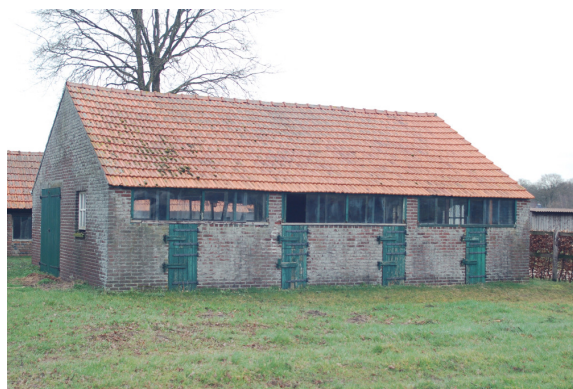
De **vrijstaande varkensschuur** aan de rechterzijde van de boerderij met rechthoekige plattegrond staat met de nokas precies in het verlengde van het hoofdgebouw. De gevels zijn opgetrokken uit baksteen in halfsteensverband. Het gebouw wordt afgedekt met een zadeldak bedekt met rode muldenpannen. De voorgevel, aan de straatzijde, bezit vier varkensdeurtjes en brede vensters onder de dakrand. In de linkerkopgevel bevindt zich een houten toegangsdeur. De achtergevel bevat eveneens varkensdeurtjes en brede vensters.

*Vrijstaande varkensschuur*

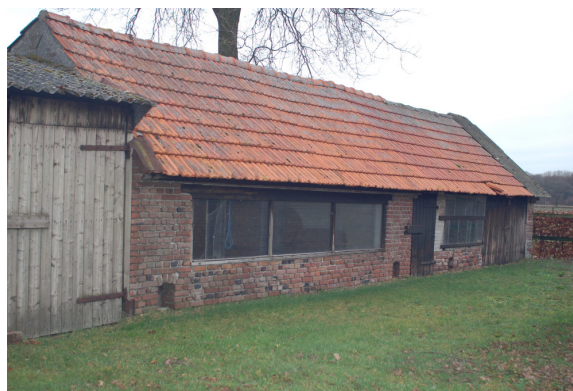
De **vrijstaande kippenschuur** achter de varkensstal, is eveneens gebouwd vanuit een rechthoekig grondplan onder een zadeldak met rode muldenpannen. De gevels zijn opgetrokken uit baksteen en gemetseld in kruisverband. Dicht boven de grond bevat de voorgevel een aantal uitloopgaten voor de kippen. De gevel bevat voorts grote vensters.

*Kippenschuur*

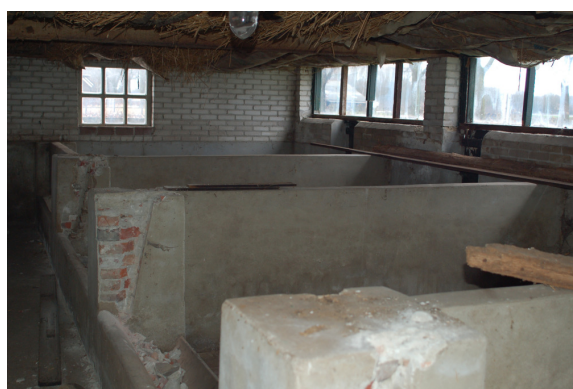
*Interieur van de vrijstaande varkensstal*
