VERKENNEND BODEMONDERZOEK

DERPSESTRAAT

TE DEURNE

Opdrachtgever	Derpsestraat B.V. Energiestraat 21 5753 RN Deurne
Rapportnummer	3964.001
Versienummer	D1
Status	Eindrapportage
Datum	22 mei 2017
Vestiging	Limburg Rijksweg Noord 39 6071 KS Swalmen 0475 - 504961 swalmen@econsultancy.nl
Opsteller	M.G.B. Ellenkamp-Paalhaar MSc.
Paraaf

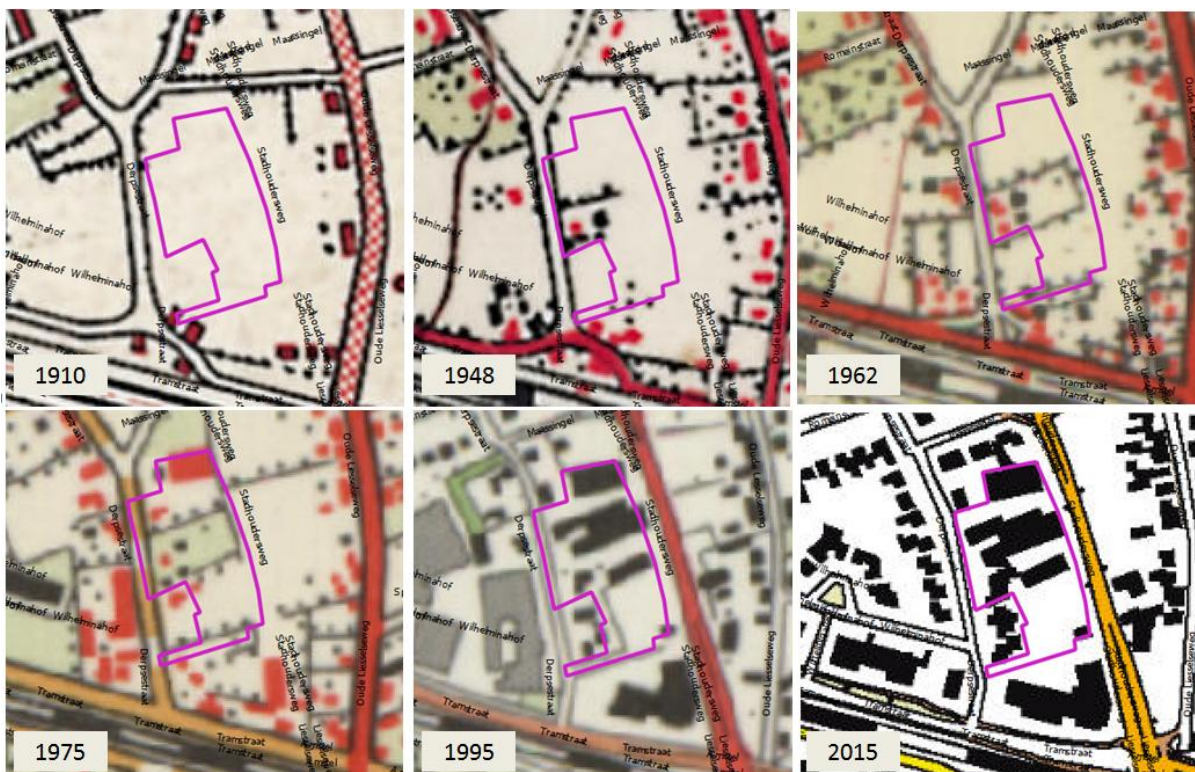
Uit historisch kaartmateriaal uit de periode 1910 - heden blijkt, dat de locatie vanaf de jaren '30 van de vorige deels bebouwd is. Vervolgens is deze bebouwing de loop der jaren verder uitgebreid tot de huidige bedrijfslocaties. De onderzoekslocatie is op onderstaande uitsneden van historische kaarten weergegeven.

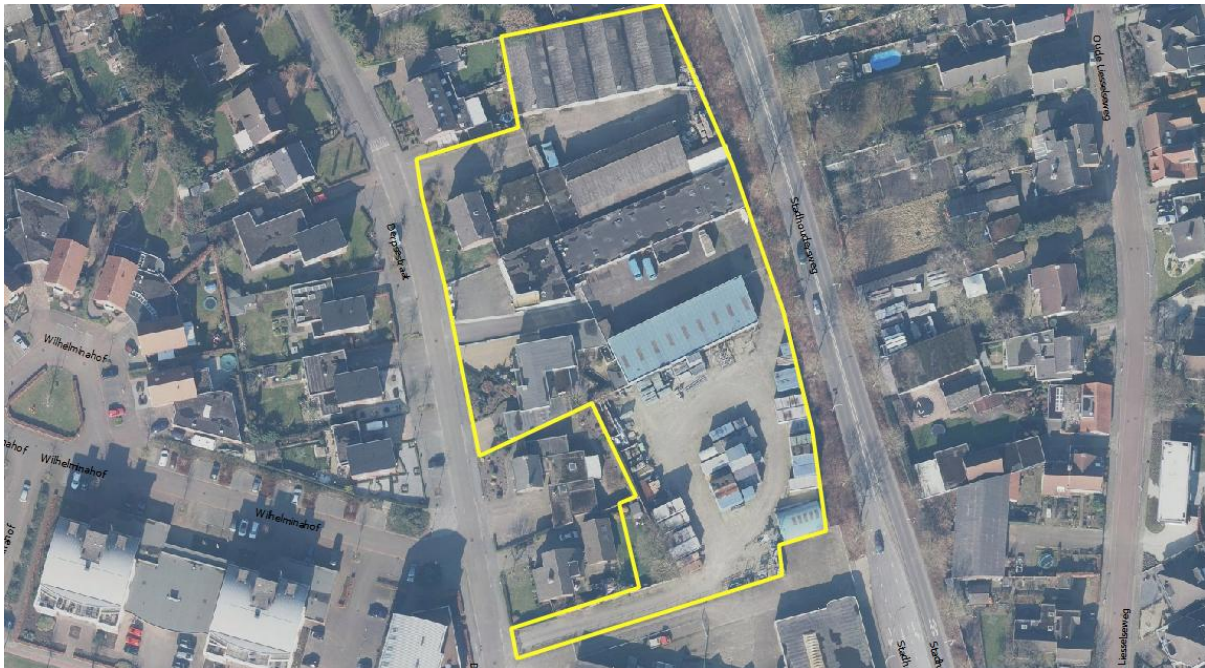
Momenteel is de locatie bebouwd met enkele open en gesloten bedrijfsloodsen. Voorheen waren hier twee bouwbedrijven gevestigd. Momenteel maken meerdere bedrijven van de locatie gebruik. Het buitenterrein is verhard met asfalt en klinkers. Dit buitenterrein wordt deels gebruikt als opslagterrein. Binnen de contouren van de onderzoekslocatie zijn enkele woningen en een kantoorgebouw gesitueerd.

De huidige situatie is op onderstaande recente luchtfoto weergegeven.
