NADER BODEMONDERZOEK

DERPSESTRAAT

TE DEURNE

# Rapportage nader bodemonderzoek

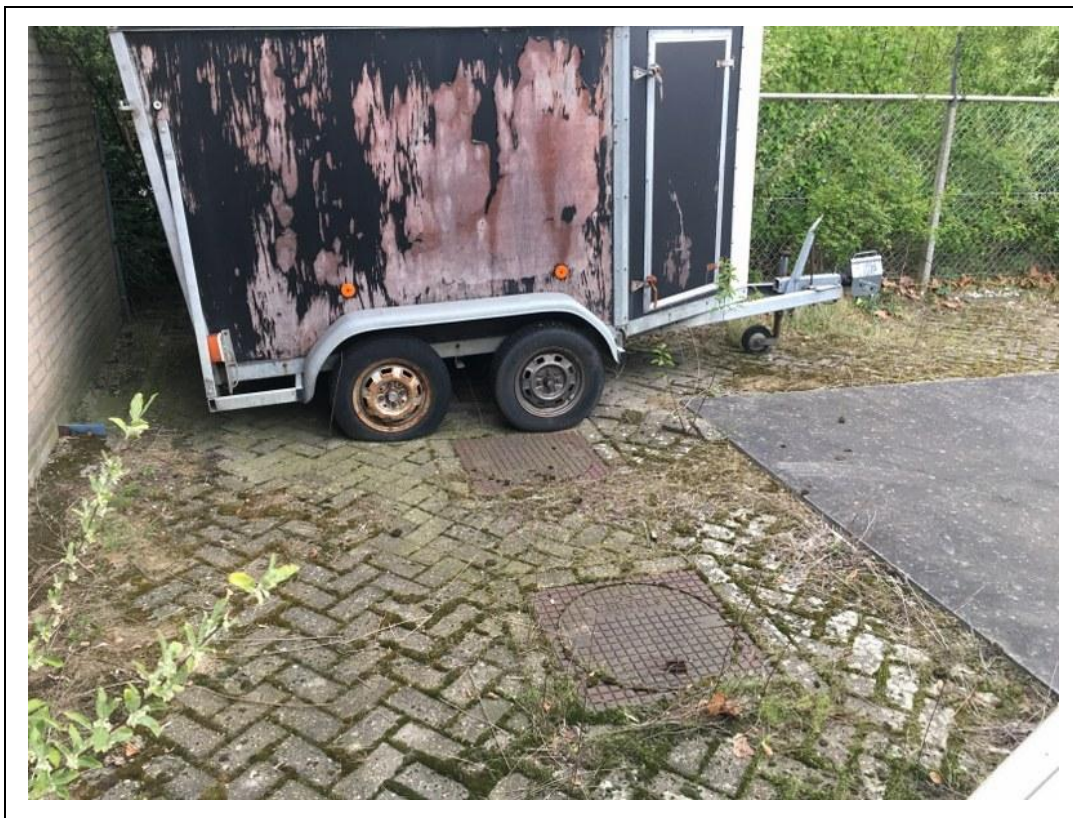
Foto 1.

De onderzoekslocatie zelf betreft een deel van het bedrijfsterrein achter nummer 41. De locatie betreft zowel een inpandig als een uitpandig deel van het terrein. Het buitenterrein is verhard met asfalt. Inpandig is een betonverharding aanwezig. De bebouwing op de onderzoekslocatie is in 1980 gerealiseerd, zie onderstaande uitsneden van historische kaarten. Sindsdien is de locatie in gebruik door aannemers.
