VERKENNEND BODEMONDERZOEK

IRENESTRAAT

TE DEURNE

# Rapportage verkennend bodemonderzoek

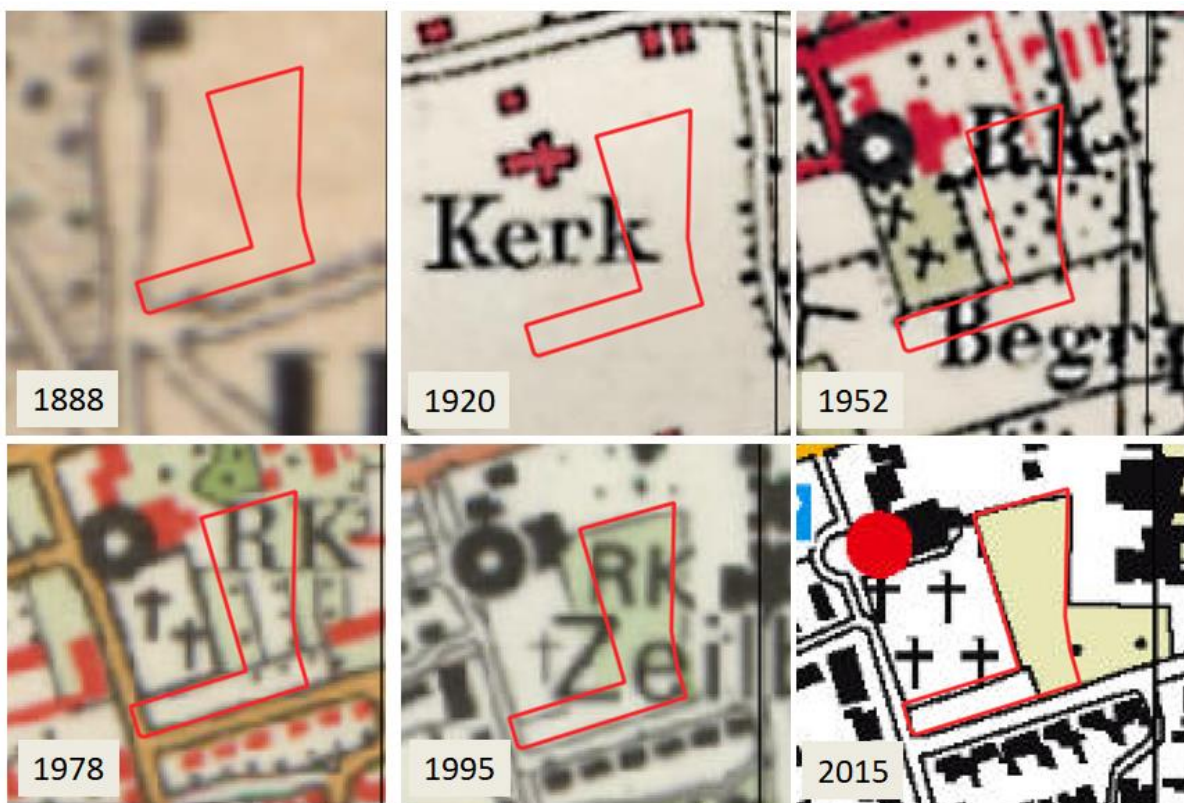
Uit historisch kaartmateriaal uit de periode 1888 - heden blijkt, dat de onderzoekslocatie nimmer bebouwd is geweest. In het verleden kende de locatie (vermoedelijk) nog een agrarische functie. Daarna maakt de locatie wel deel uit van de bebouwde kern van Deurne, maar had een gebruik als tuin of groenstrook. Later is het zuidelijke deel van de locatie in gebruik genomen als volkstuin. De onderzoekslocatie is op onderstaande uitsneden van historische kaarten weergegeven.

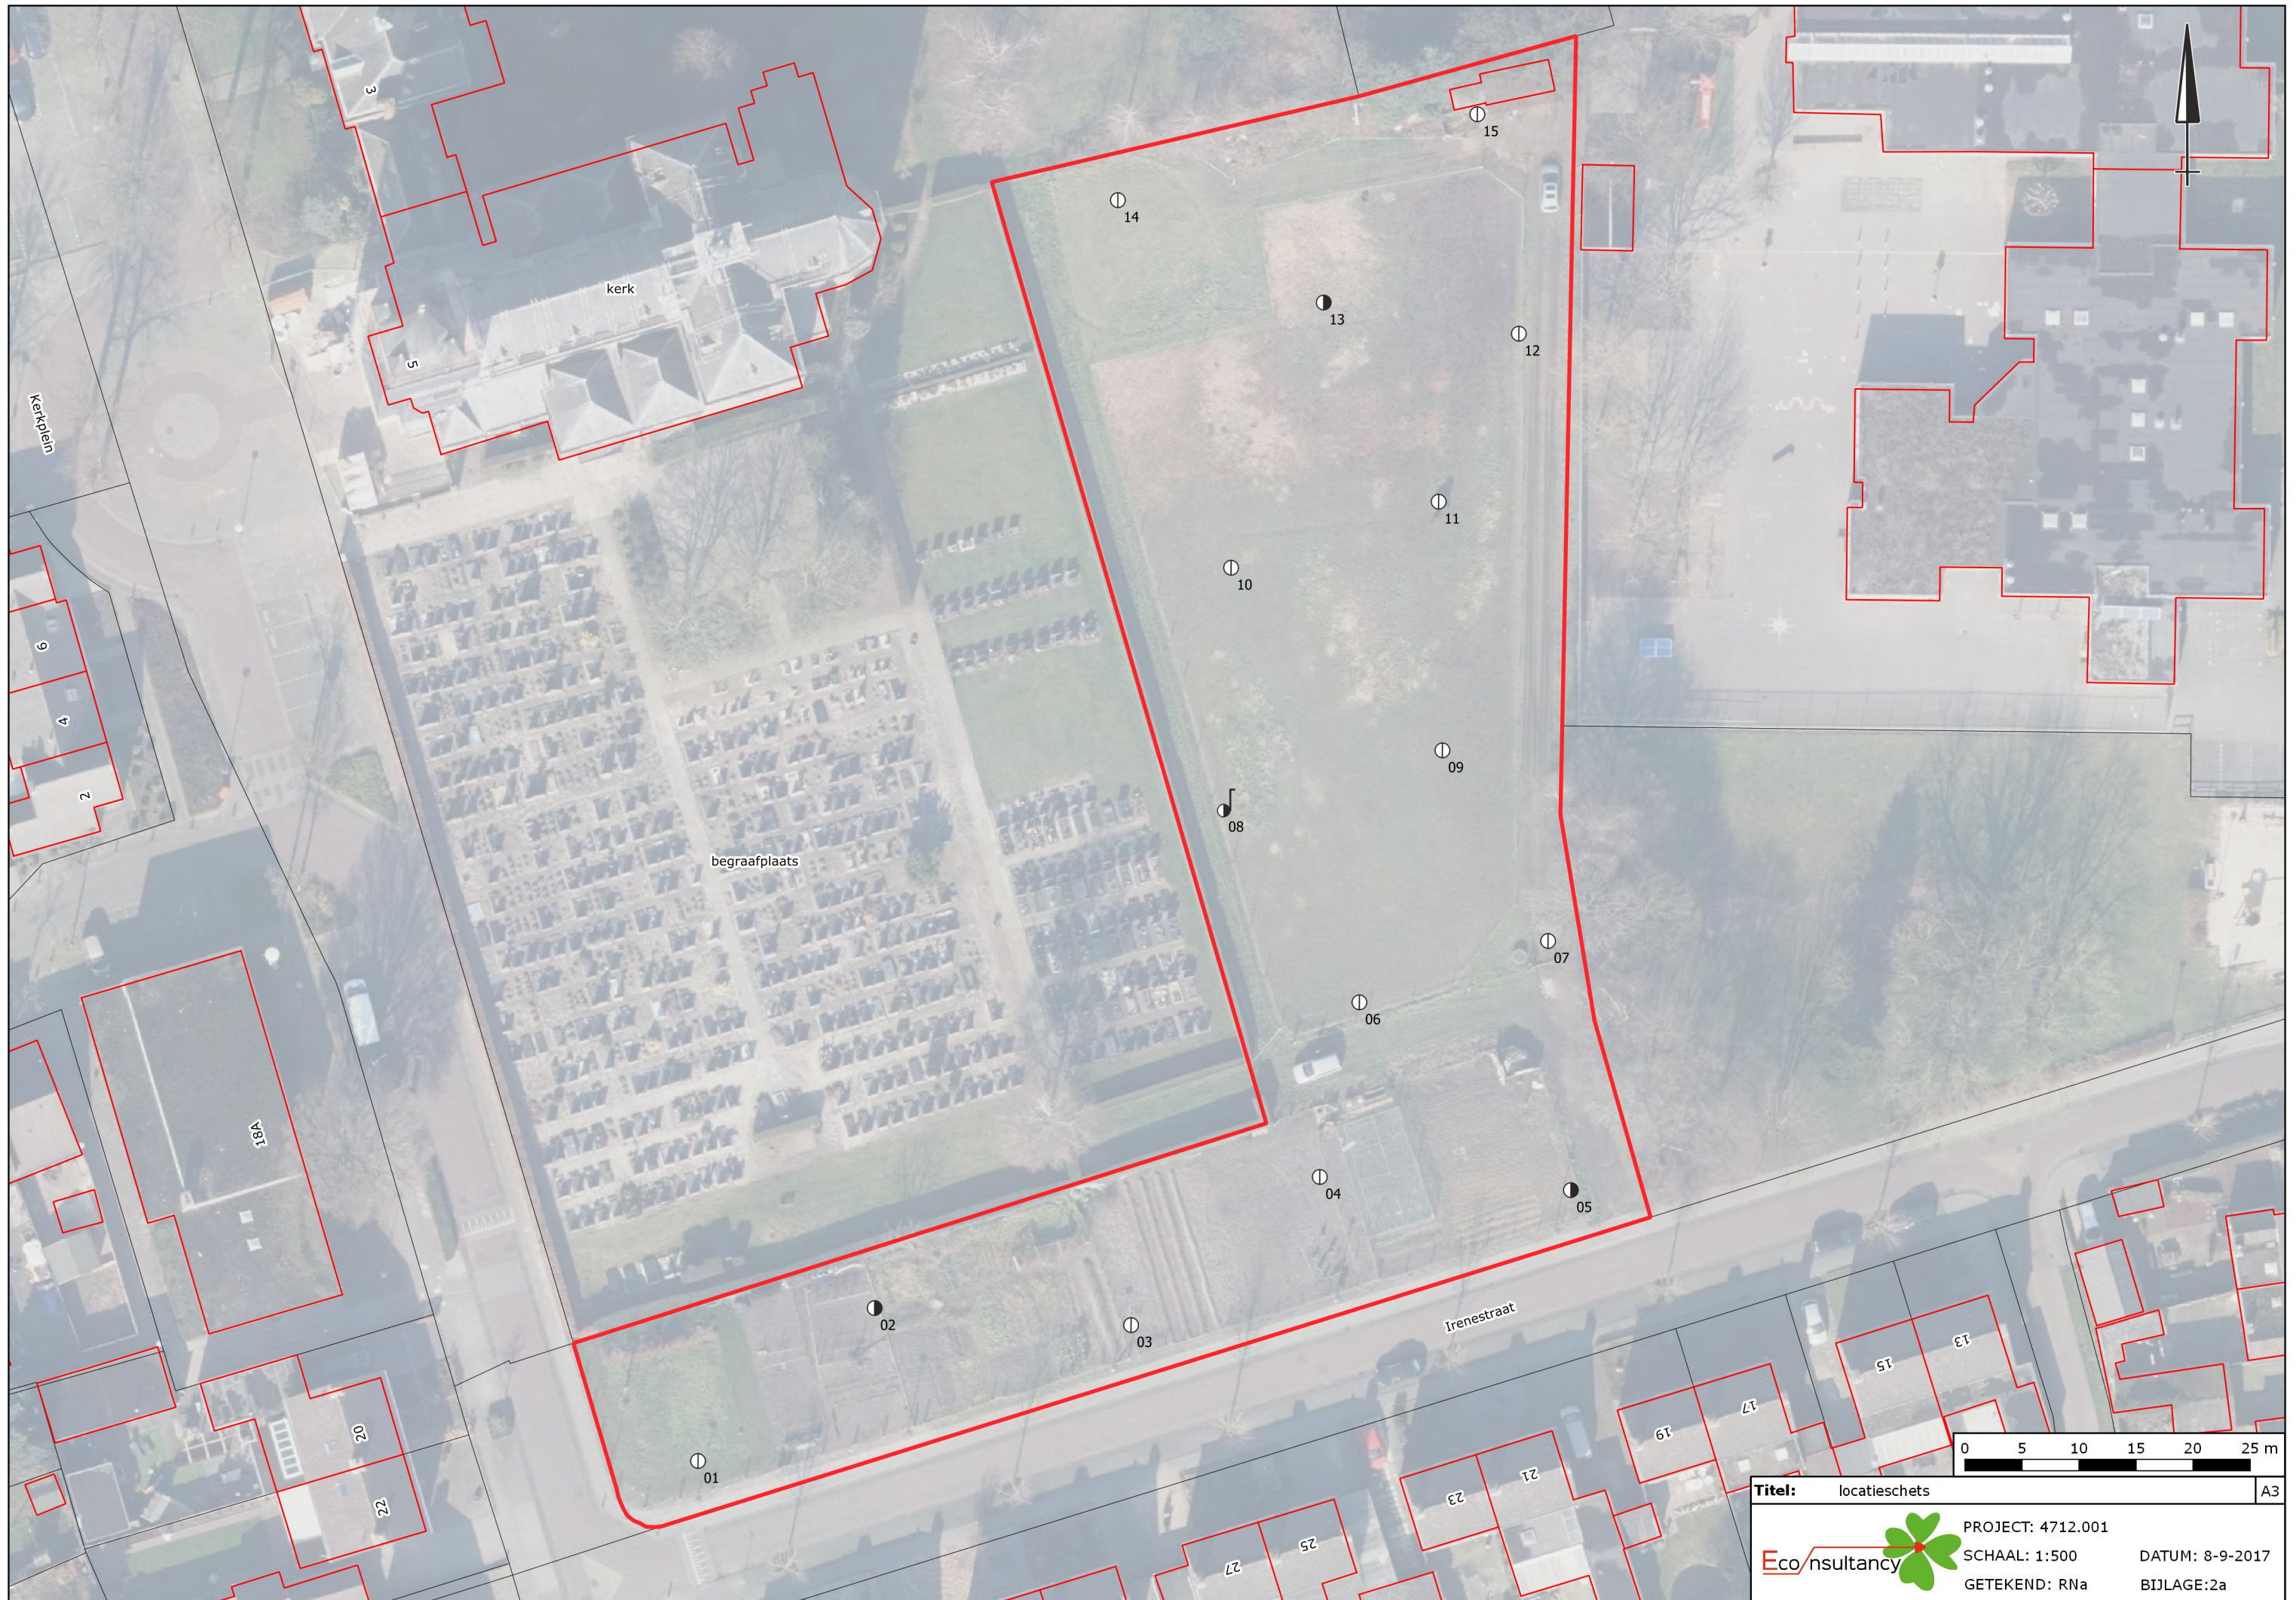
In bijlage 2a is de huidige situatie op een locatieschets weergegeven. Bijlage 2b bevat enkele foto's van de onderzoekslocatie.

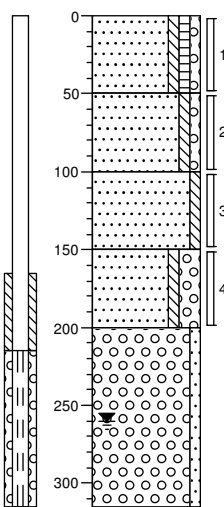
Boring: 08

0 gras  
Zand, matig fijn, zwak siltig, zwak humeus, zwak grindig, donkerbruin, Edelmanboor  
50  
Zand, matig grof, zwak siltig, zwak grindig, neutraal bruinbeige, Edelmanboor  
100  
Zand, matig grof, zwak siltig, lichtbeige, Edelmanboor  
150  
Zand, zeer grof, zwak siltig, sterk grindig, neutraalbeige, River  
200  
Grind, fijn, zwak zandig, neutraalbeige, River, gestuit op grind  
315

Centraal op de onderzoekslocatie is een peilbuis (filterstelling 2,15-3,15 m -mv) geplaatst. De filterstelling is bepaald op basis van de grondwaterstand, zoals deze tijdens de veldwerkzaamheden op 8 september 2017 is ingeschat. Het onderste gedeelte van de peilbuis (het peilfilter) is geperforeerd en de ruimte tussen de wand van het boorgat en het peilfilter is opgevuld met filtergrind. Boven het filtergrind is een laag zwelklei aangebracht, zodat er géén verontreinigingen van bovenaf in de peilbuis kunnen migreren. De peilbuis is direct na plaatsing afgepompt en na een wachttijd van minimaal een week is het grondwater bemonsterd.

Opgemerkt wordt dat het door de aanwezige grindlaag in de ondergrond het niet mogelijk was om de peilbuis handmatig dieper te plaatsen, waardoor het filter nu snijdend aan de grondwaterspiegel staat. Hiermee wordt afgeweken van de NEN 5740. Econsultancy stelt echter, dat dit geen invloed heeft op de grondwaterbemonstering en analyseresultaten van het grondwater.
