**verkennend bodemonderzoek
Kievitweg 9 te Deurne**

Projectnaam Kievitweg 9 te Deurne
Projectnummer B2482

Status Definitief
Versie 1

Aantal pagina's 11 (exclusief bijlagen)
Datum 26 juni 2020

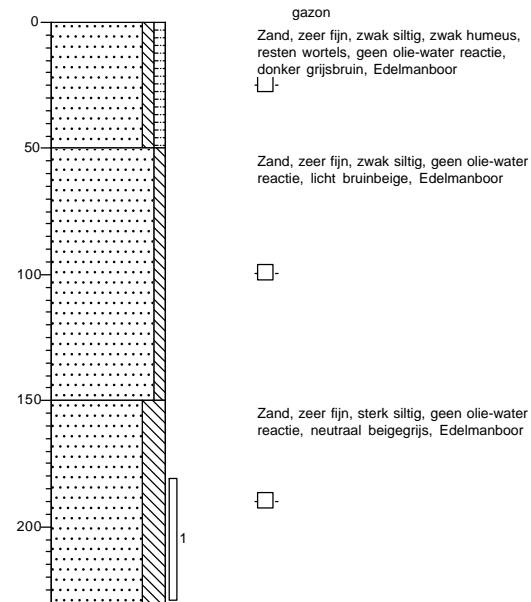
Boring: 02

Datum: 27-5-2020
 Boormeester: Michel Gloudemans

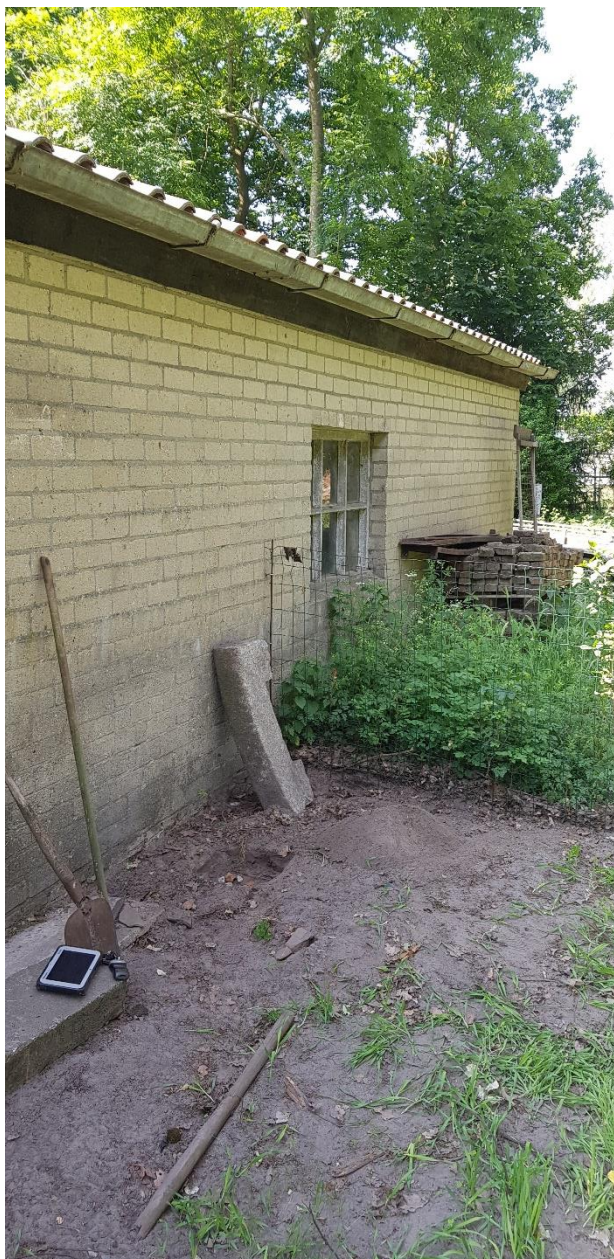
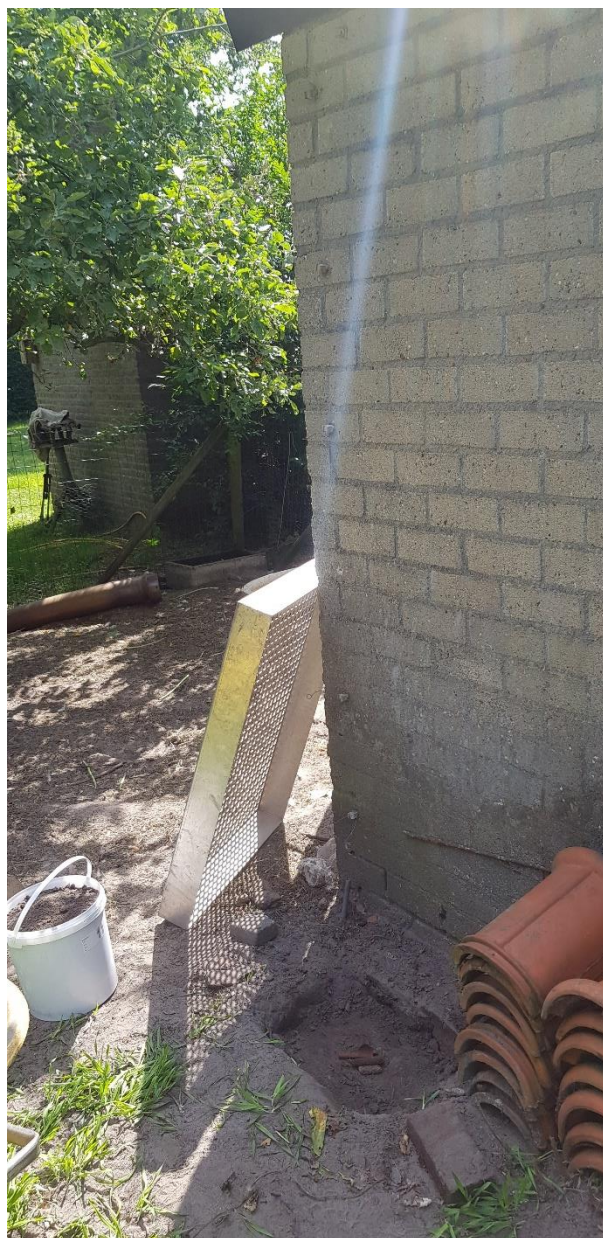
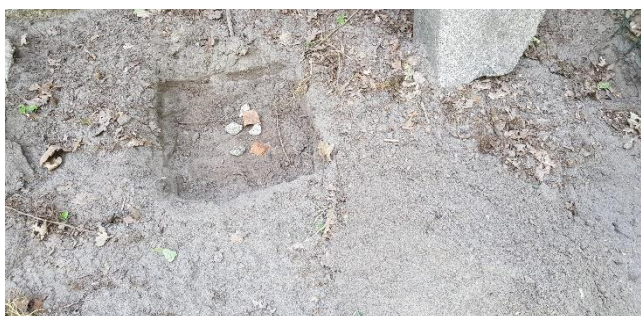
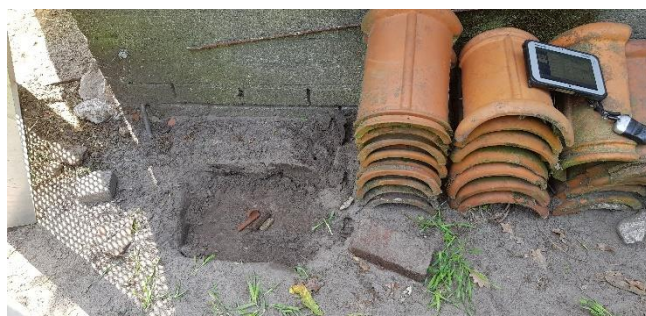
Foto's inspectiegaten en sleuven

Tijdens het graven en zeven van grond uit de inspectiegaten zijn geen asbestverdachte fragmenten aangetroffen.
