ACTIVITEITENPLAN PAARPLAATS GEWONE DWERGVLEERMUIS DE HOOGT TE DONGEN

rapportnr. 2013.1678

december 2013

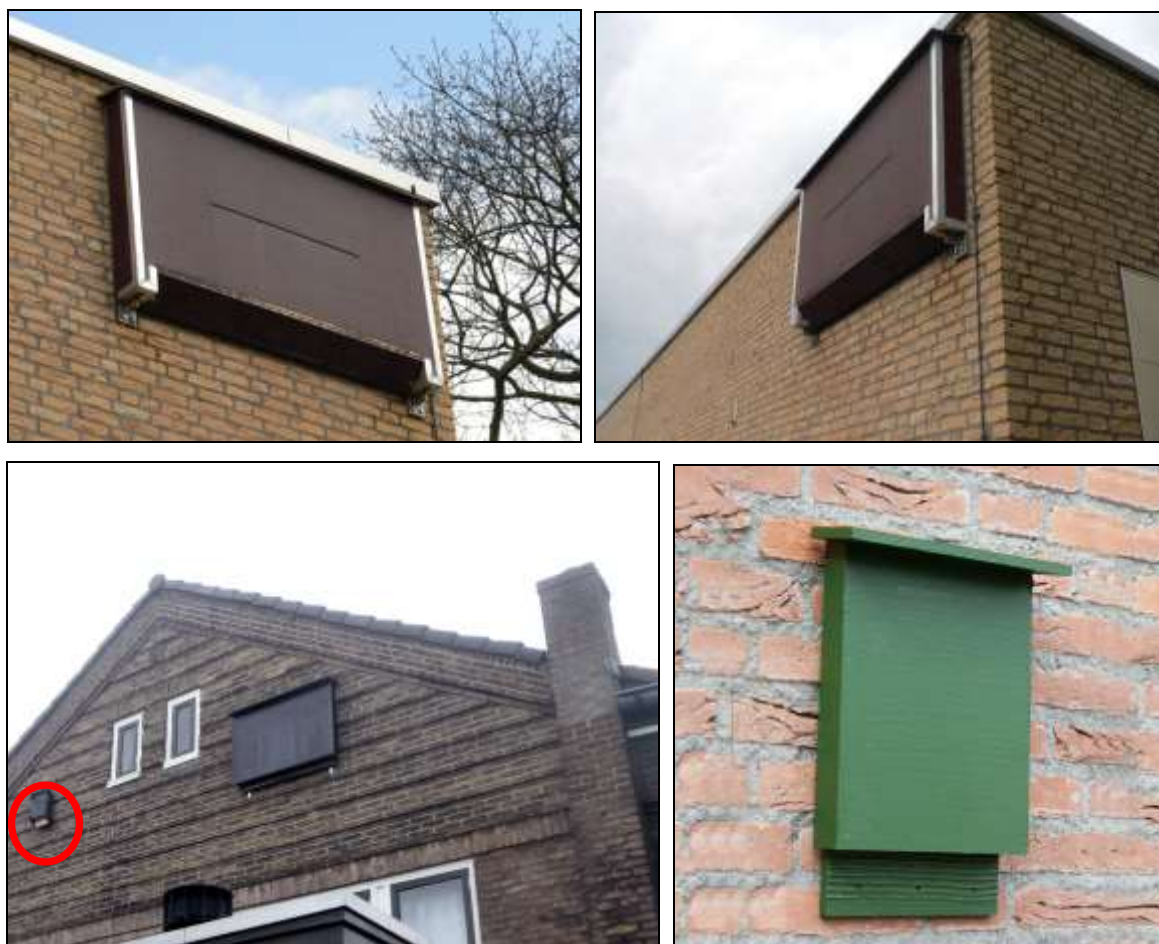
Het ophangen van 4 vleermuiskasten aan het te handhaven deel in De Hoogt. Deze kasten dienen in ieder geval voor maart 2014 (het activiteitenseizoen van vleermuizen en de gewenste sloop aanwezig te zijn). In figuur 3 wordt een beeld gegeven van de vleermuiskasten en in bijlage 2 wordt de locatiekeuze weergegeven.

Figuur 3. Vleermuiskasten.

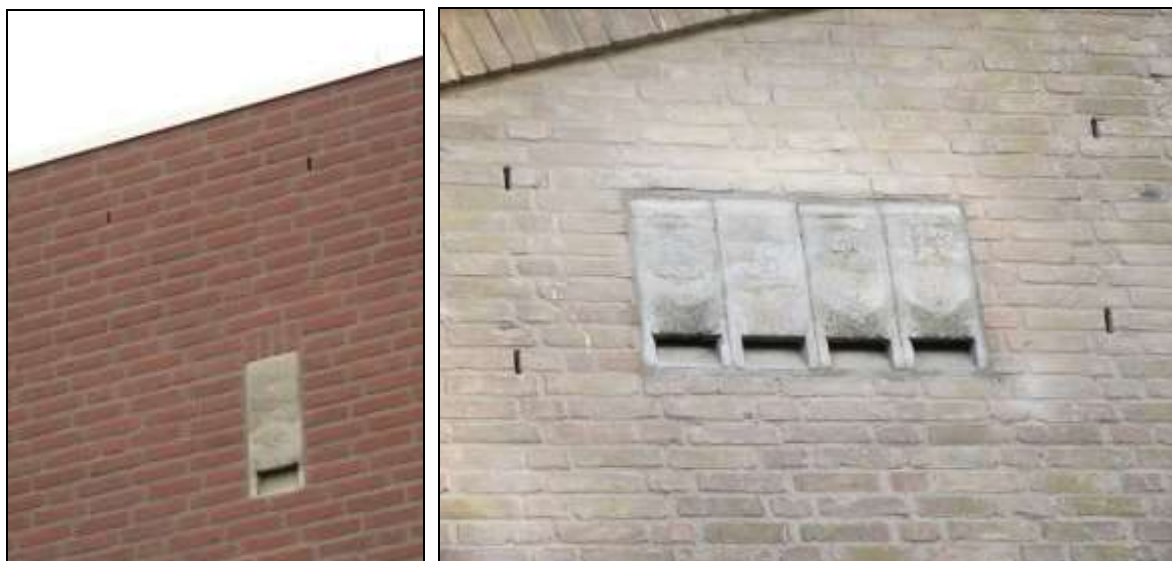
- In de nieuwbouw dienen invliegopeningen in de spouwmuur gerealiseerd te worden (niet direct boven ramen ivm overlast). Deze invliegopeningen dienen duidelijk herkenbaar te zijn om lange termijn in stand te blijven (zie figuur 3).

- Ruimtes in de spouw van het toekomstige woongebouw;
 - ter hoogte van deze open stootvoegen enkele vierkante meters open spouwmuur realiseren. Deze ruimtes dienen met dunne (harde) isolatie (geen irriterend materiaal als glaswol) te worden geïsoleerd. Deze isolatie moet worden ruwgemaakt door het te besmeren met tegellijm en deze aan te smeren met zand.

- De isolatie moet worden betimmerd met een ruwe houten plaat, zodanig dat er aan de ene bovenzijde 2 en de andere bovenzijde 4 centimeter ruimte is tussen de houten plaat en de harde isolatie (aflopend). De bovenzijde en zijkanten van dit element moeten dicht zijn; de onderkant open. Verder dienen ter hoogte van de open stootvoegen toegangsoopeningen te zijn van 3 bij 4 centimeter. Dit moet aan minimaal aan 2 zijden van de gebouwen worden uitgevoerd.

Figuur 3. Invliegopening nieuwbouw.

- De invliegopeningen dienen duidelijk herkenbaar te zijn om lange termijn in stand te blijven (zie figuur 3).
