## Beoordeling gebouw en boom op verblijfplaatsen van vleermuizen op locatie J.A.L.-terrein in Dongen

Hazenberg Bouw B.V.  
De heer M. Geerts  
Molenstraat 2  
5262 ED VUGHT

Cuijk, 18 februari 2019

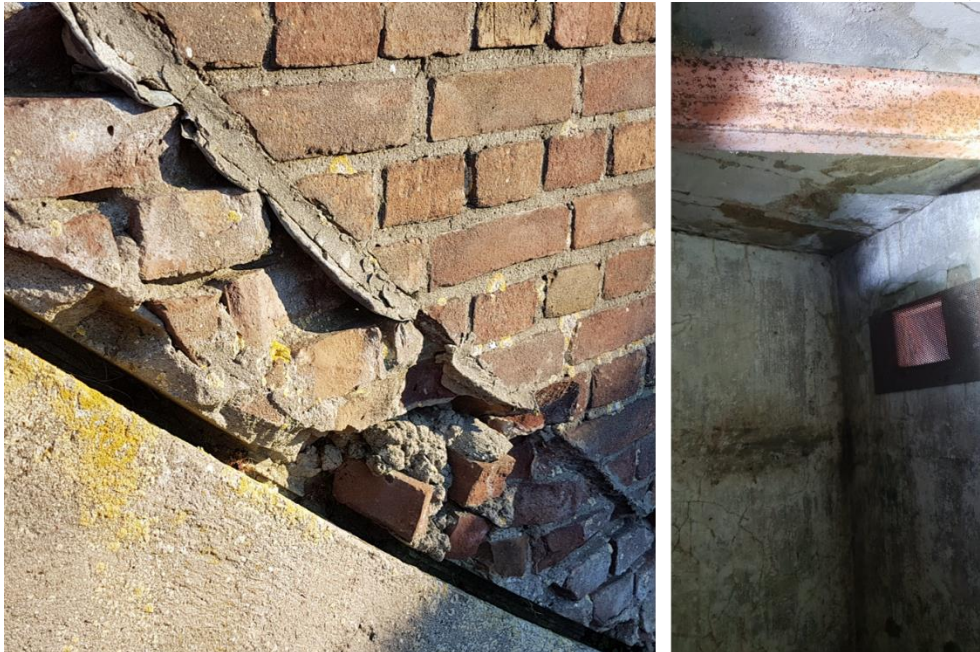
**Foto 2.** Kieren in de liftschacht (foto links) en open ruimte tussen lift en schacht (foto rechts)

Wij hebben geen potentieel geschikte verblijfplaatsen voor vleermuizen aangetroffen in de liftschacht. De scheuren en kieren in de buitenzijde van de schacht blijken bij benadering namelijk zeer oppervlakkig (zie foto 2, links) en daardoor niet geschikt als verblijfplaats. Op één plek zit een opening die leidt naar een open ruimte tussen de lift en de schacht (zie foto 2, rechts). In en om de opening zijn geen sporen van vleermuizen zichtbaar. In de open ruimte tocht het sterk en daarom is deze ruimte niet geschikt als verblijfplaats voor vleermuizen. We hebben ook geen sporen, zoals bijvoorbeeld uitwerpselen, van vleermuizen aangetroffen.

Er zijn geen verblijfplaatsen van vleermuizen aanwezig in de liftschacht. Verblijfplaatsen van vleermuizen vormen daarom geen belemmering voor werkzaamheden aan de liftschacht.

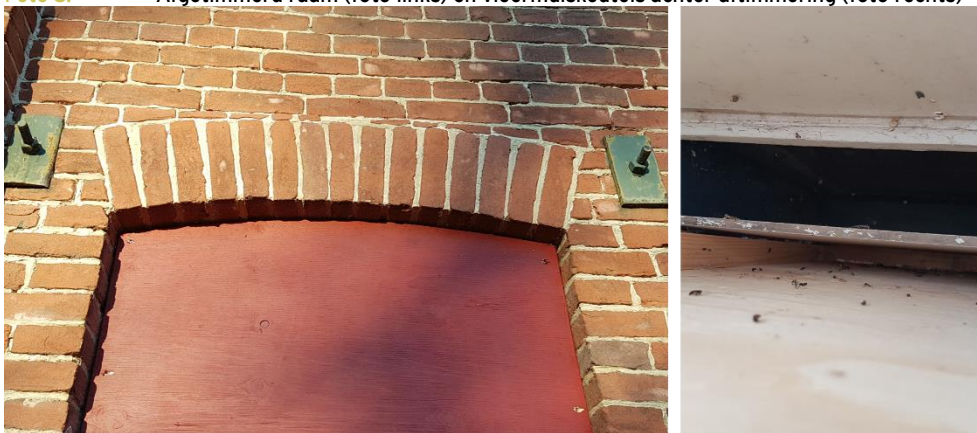
**Foto 3.** Afgetimmerd raam (foto links) en vleermuiskeutels achter aftimmering (foto rechts)

Achter ten minste één van de afgetimmerde ramen van gebouw 2 (zie foto 2, links) is een zomer- en/of paarverblijf van vleermuizen aanwezig. Dit hebben wij vastgesteld aan de hand van relatief verse uitwerpselen (zie foto 3, rechts). Wij sluiten niet uit dat achter andere afgetimmerde ramen van het gebouw meer vergelijkbare verblijfplaatsen van vleermuizen aanwezig zijn. Ook achter de houten gevelbetimmering van dit gebouw zijn vermoedelijk zomer- en/of paarverblijfplaatsen van vleermuizen aanwezig. Verblijfplaatsen van vleermuizen zijn het hele jaar door streng beschermd.

Er is naar alle waarschijnlijkheid ten minste één zomer- en/of paarverblijfplaats van vleermuizen aanwezig in gebouw 2. Het is goed mogelijk dat er meer van dit type verblijfplaatsen aanwezig zijn. Om vast te stellen om welke soorten en aantallen vleermuizen het gaat, moet nader onderzoek worden uitgevoerd. Dergelijk nader onderzoek moet op verschillende momenten worden uitgevoerd in de periode tussen half april en eind september. Vervolgens moet worden bepaald of de geplande werkzaamheden aan of bij het gebouw ontheffingsplichtig zijn.

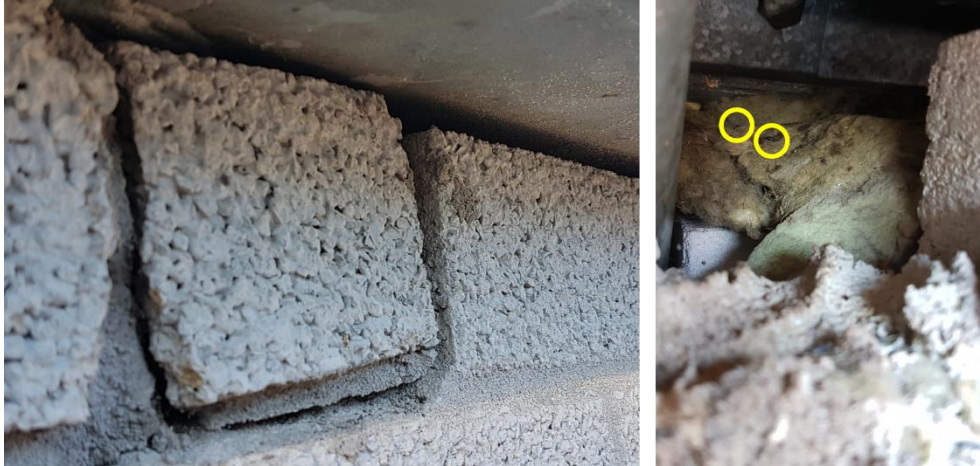
Foto 4. Opening naar spouwmuur (foto links) en vleermuiskeutels (binnen gele cirkels)

Wij hebben uitwerpselen van vleermuizen aangetroffen op vier plaatsen achter openingen in de gevels van gebouw 4 (zie foto 4). Het gaat om twee plaatsen in de zuidoostelijke gevel en twee plaatsen in de zuidwestelijke gevel. De achterliggende spouwmuur is dus mogelijk in gebruik of in gebruik geweest door vleermuizen als winter-, kraam-, zomer- en/of paarverblijfplaats. Verblijfplaatsen van vleermuizen zijn het hele jaar door streng beschermd.

Het is mogelijk dat er winter-, kraam-, zomer- en/of paarverblijfplaatsen van vleermuizen aanwezig zijn in de spouwmuren van gebouw 4. Om vast te stellen om welke soorten en aantallen vleermuizen het gaat, moet nader onderzoek worden uitgevoerd. Dergelijk nader onderzoek moet op verschillende momenten worden uitgevoerd in de periode tussen half april en eind september. Vervolgens moet worden bepaald of de geplande werkzaamheden aan of bij het gebouw ontheffingsplichtig zijn.
