Project 302943 v1.0

## Inspectie mogelijke verblijfplaatsen beschermde soorten op J.A.L.-terrein in Dongen

Hazenberg Bouw B.V.  
De heer A. van der Pol  
Molenstraat 2  
5262 ED VUGHT

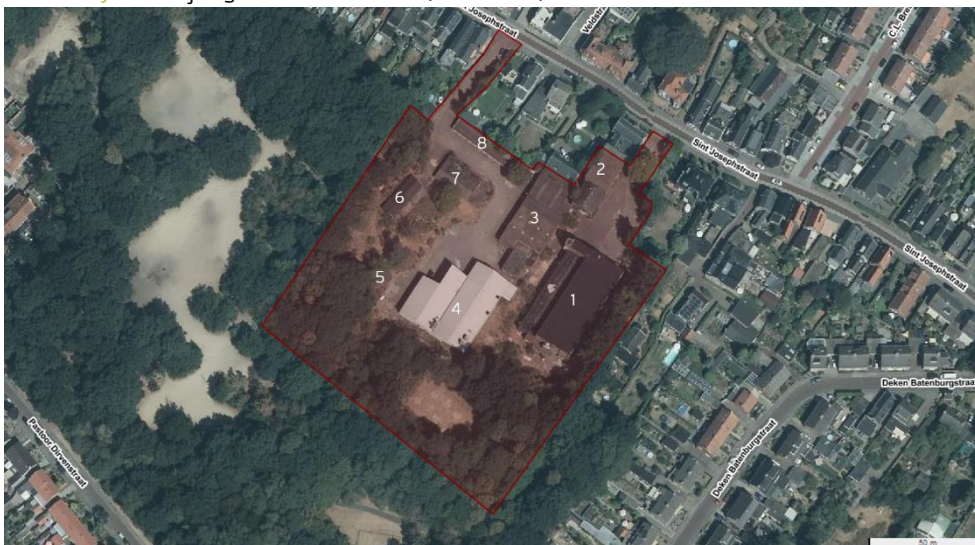
Afbeelding 1. Projectgebied J.A.L.-terrein (rood kader)

Het J.A.L.-terrein betreft een voormalig industrieel terrein aan de Sint Josephstraat in Dongen. Op het terrein staan acht gebouwen: twee voormalige fabriekshallen (gebouw 1 en 2 op afbeelding 1), twee schuren (3 en 4), een vervallen kippenhok (5), twee leegstaande woonunits (6 en 7) en een rij garageboxen (8). Tussen de gebouwen ligt verharding. Het overige terreindeel bestaat uit verwilderd gazon of bosplantsoen.

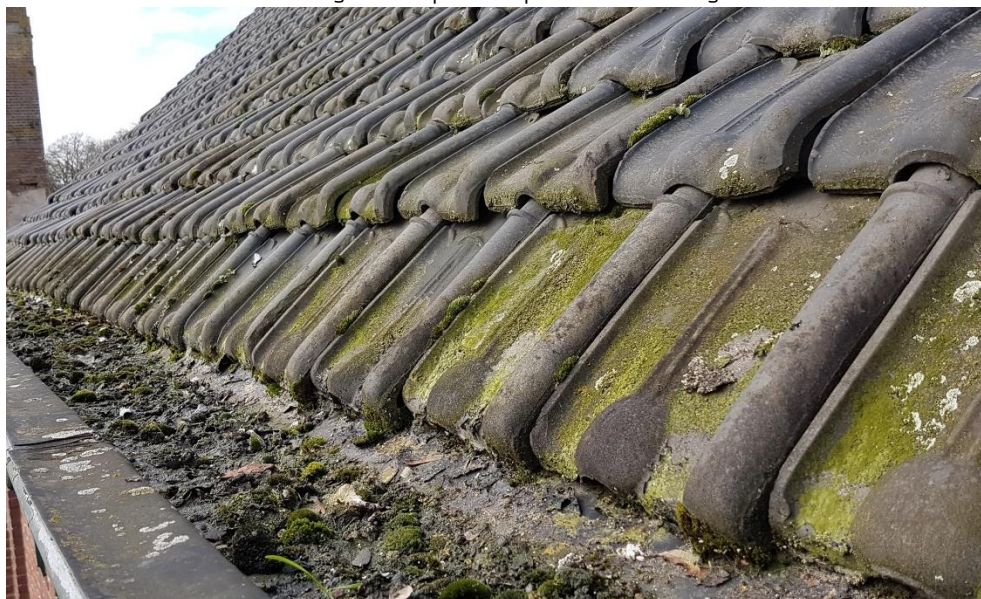
Van alle gebouwen op het terrein heeft alleen gebouw 2 dakpannen. Deze dakpannen sluiten echter zo strak aan op het dakbeschot en de dakgoot (zie foto 1), dat er geen mogelijkheden zijn voor huismussen om eronder te komen. Andere locaties op het terrein zijn niet geschikt als nestplaats of rustplaats voor huismussen.

**Foto 1.** Strakke aansluiting van dakpannen op dakbeschot van gebouw 2

Wij adviseren om na het broedseizoen alle kieren en openingen in gebouwen af te dichten, zodat deze ongeschikt worden voor vogels als verblijfplaats. Let op! Het afdichten van gebouw 2 is alleen toegestaan mits dit toelaatbaar is ten aanzien van vleermuisverblijfplaatsen. Dit moet door een deskundige worden bepaald.

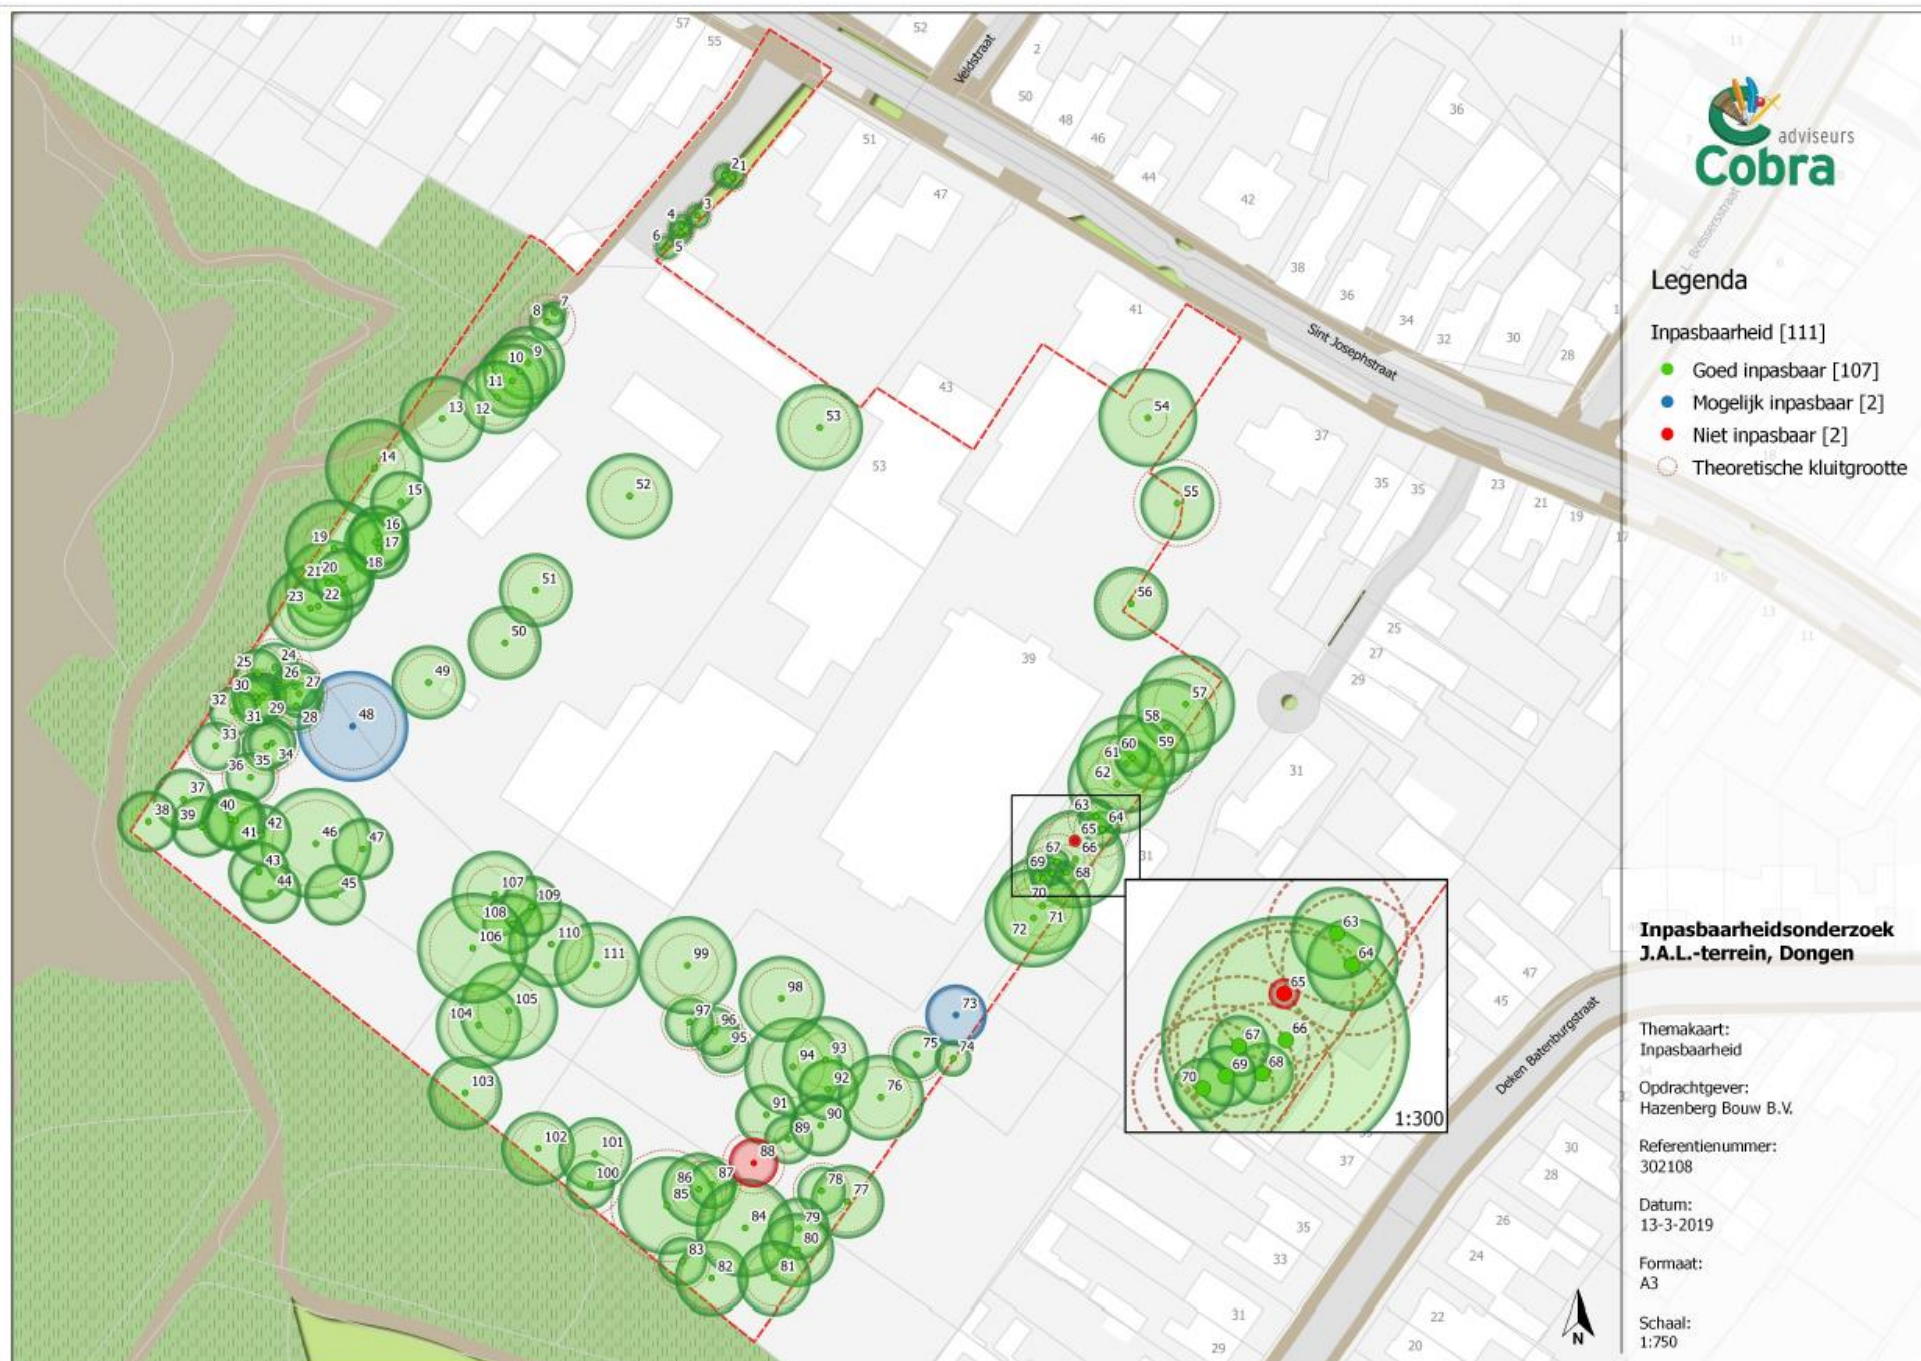
Tekening met boomnummers

In een boom aan de zuidoostrand van het terrein heeft volgens buurtbewoners in 2019 een bewoond eekhoornnest gezeten. Er zijn restanten van een nest zichtbaar. Het is goed mogelijk dat eekhoorns deze boom jaarlijks opnieuw als nestplaats gebruiken. Het gaat om boom 66 uit ons boomonderzoek in 2019 (zie kaart in bijlage 1). Wij hebben tijdens ons veldbezoek ook een eekhoorn waargenomen op het terrein. In andere bomen zijn geen nesten van eekhoorns (of vogels) aanwezig op het moment van ons veldbezoek.

Er is kans op een bewoond eekhoornnest in een van de bomen aan de zuidostrand van het terrein. Zolang deze boom en de bomen die onderdeel uitmaken van dezelfde bomenrij behouden blijven, zijn er geen vervolgstappen nodig in het kader van de Wnb. U hebt aangegeven deze bomen ook te zullen behouden.
